## חוות דעת מומחה

אני, הח"מ, נתבקשתי על ידי המזמין לתת את חוות דעתי המקצועית בנושא: ליקויי בנייה בדירה.  
אני נותן חוות דעתי זו במקום עדותי בבית המשפט, ואני מצהיר בזה כי ידוע לי היטב שלעניין  
הוראות החוק הפלילי בדבר עדות שקר בבית משפט, דין חוות דעתי זו כשהיא חתומה על ידי כדין  
עדות בבית משפט.

1. בדקתי את הדירה ב 04.05.2022 בנוכחות מזמין הבדיקה ואימו.
2. מדובר בדירת 3 חדרים בבניין משותף, הבדיקה התבצעה במועד פרוטוקול מסירה ראשונית.  
במועד הבדיקה הדירה לא הייתה מחוברת לחשמל ולא הורכבו כלים סניטרים.

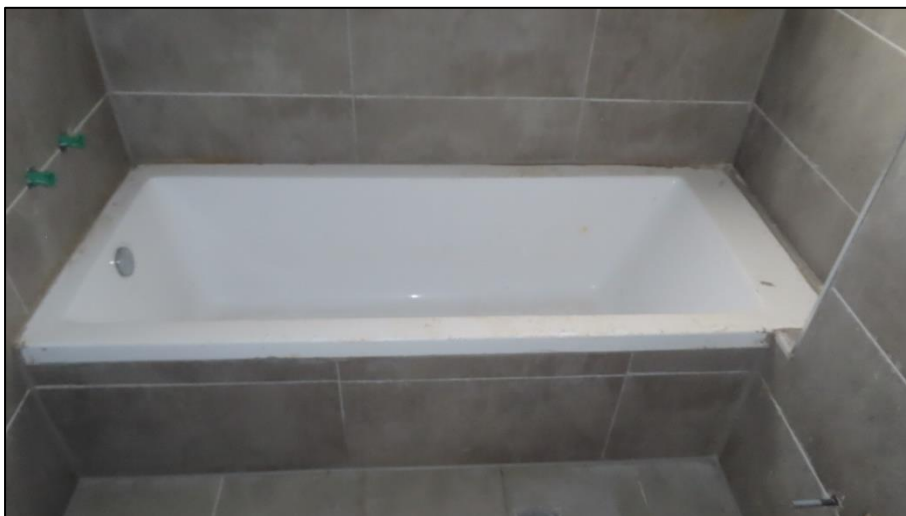
אמבטיה- לא הורכבה סוללת מים:

נדרש להשלים את אספקת והרכבת כלים סניטרים בהתאם להזמנת הדייר.

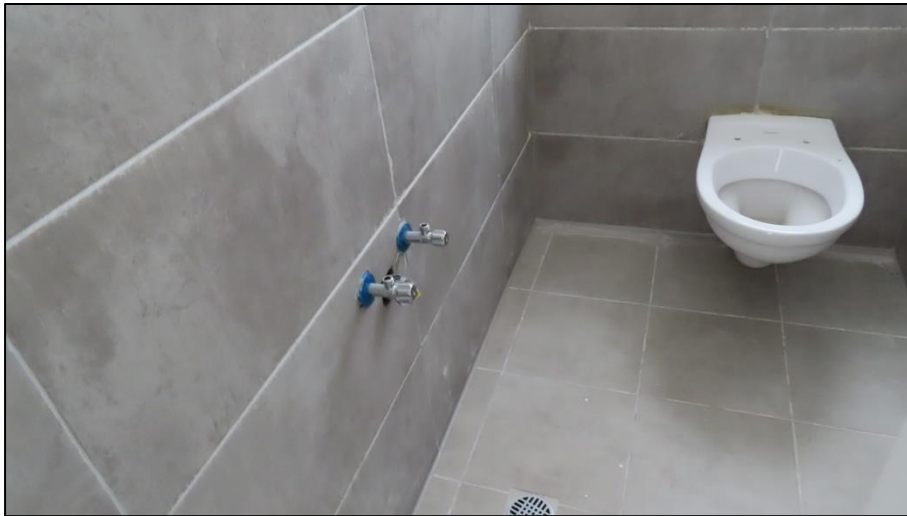
שירותי אורחים – לא הורכב כיור רחצה, ברז כיור רחצה, מושב אסלה :

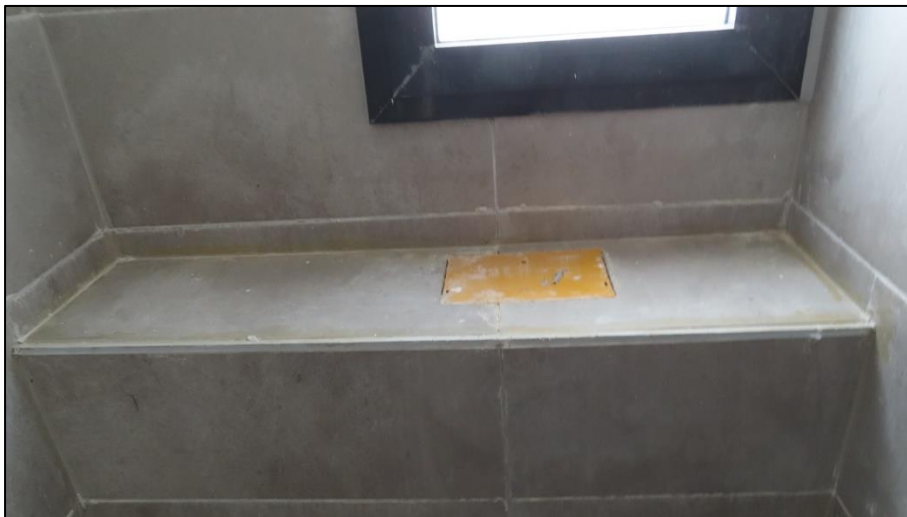
שירותי אורחים – לא הורכב פנל לחיצה על מיכל הדחה:

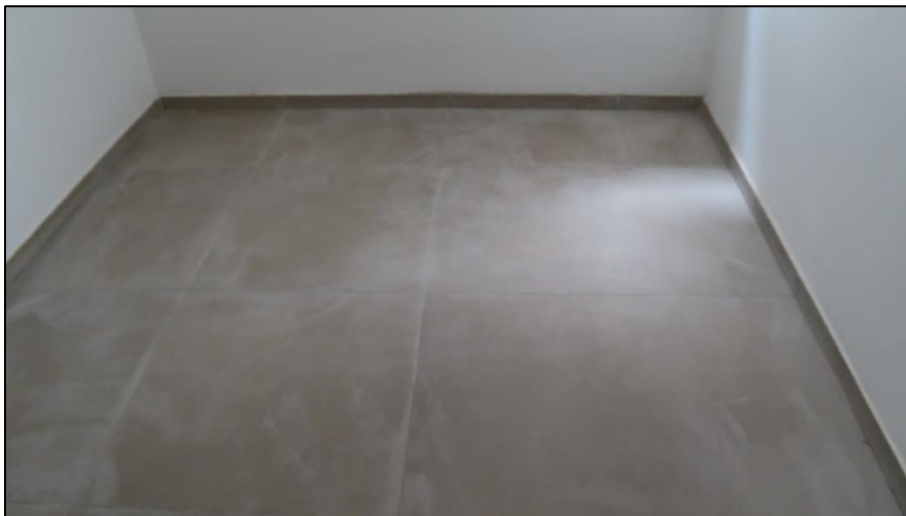
8. במועד הבדיקה היה לכלוך רב בדירה, כדוגמת שאריות חומר צמנטי ומריחות צבע על גבי אלמנטי אלומיניום בעוד שאלמנטי אלומיניום הינם מוצרים עדינים הדורשים הגנה במהלך ביצוע עבודות הבניה מכיוון שהם עלולים להישרט ולהיפגע במהלך העבודות ובזמן ניקיון לכלוך קשה, נראתה לשלשת יונים באזורים רבים בדירה וסימני מריחת חומר צמנטי על גבי דלתות הדירה, הליקוי מנוגד לכללי המקצוע והמקובלים הדורשים להזמין את הדייר לביצוע פרוטוקול מסירה ראשונית במועד בו הדירה נקייה, ייתכן ומתחת לשאריות החומר וללכלוך ישנם פגמים ו/או שבמהלך ניקיון הדירה והאלמנטים המלוכלכים, יפגעו האביזרים אותם נדרש לנקות.

חדר שינה, לכלוך על גבי רצפת חדר שינה:

נדרש לנקות את הדירה.

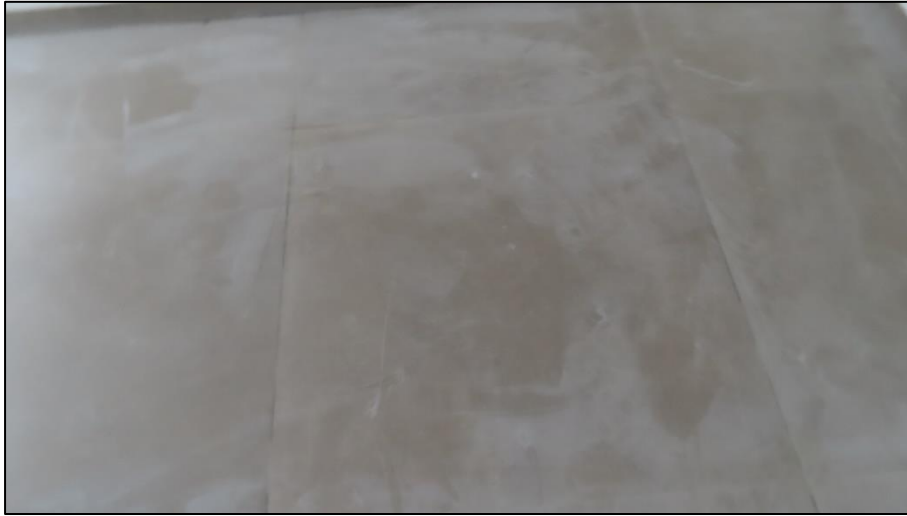
ממ"ד, לכלוך על גבי רצפת ממ"ד:

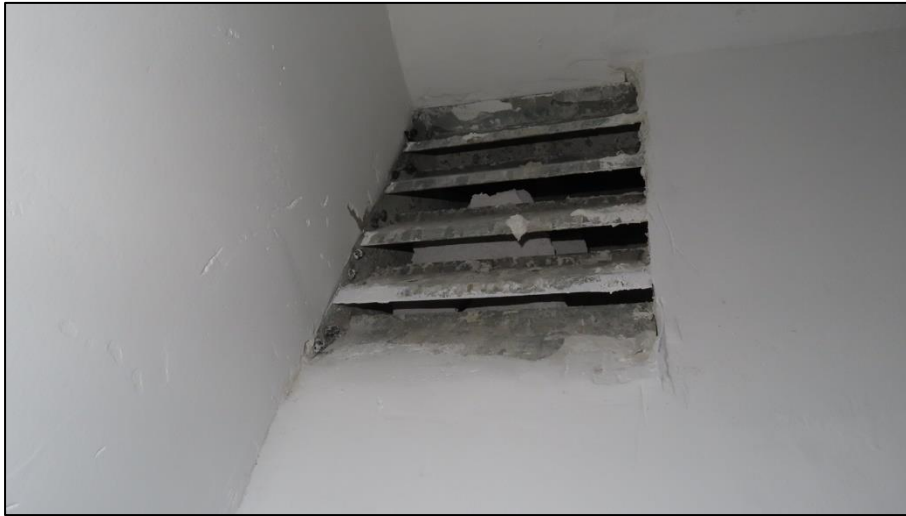
רפפת פח מלוכלכת בשאריות חומר צמנטי, מאחורי רפפת אוורור של המחסן ניתן להבחין בבלוק החוסם את הרפפה:

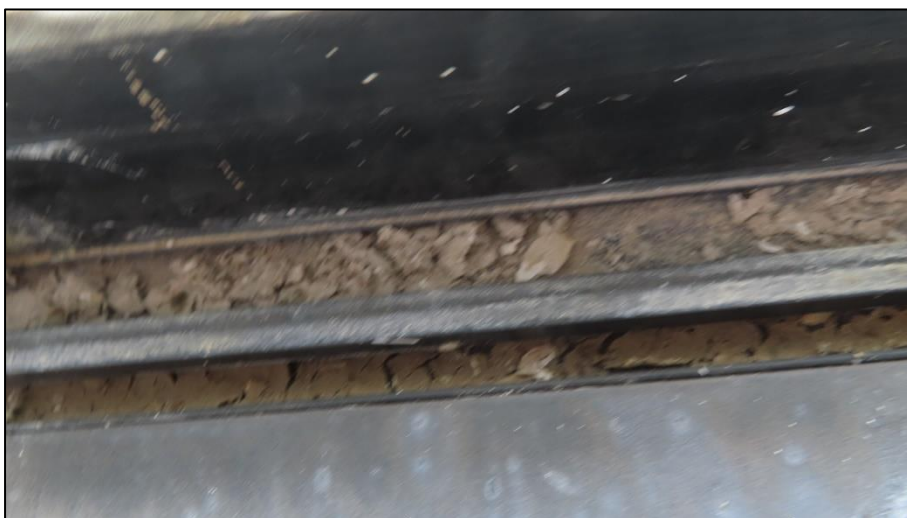
וויטרינה יציאה למרפסת - ניתן לראות פסולת בניה ולכלוך במסילת ויטרינה, הכלוך עלול לגרום לשריטות באלומיניום ולפגיעה בגלגלות כנפי הוויטרינה.

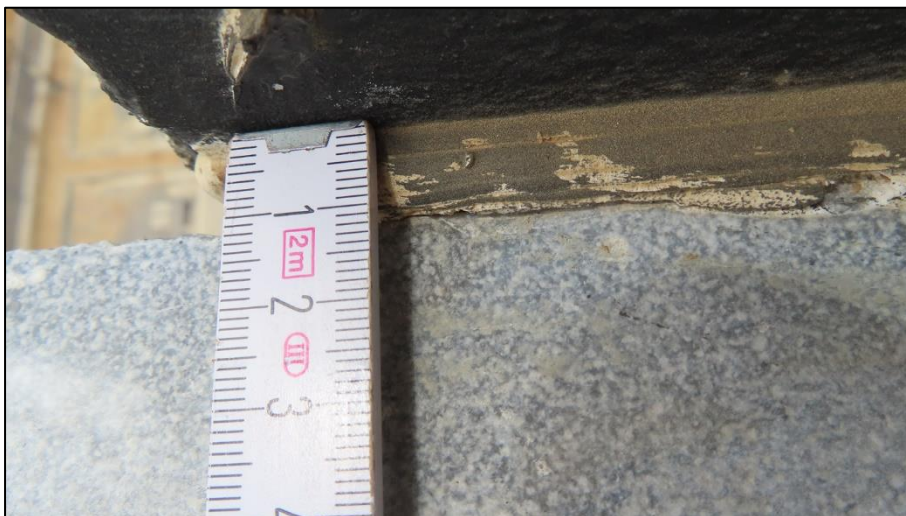
9. אדני החלונות בתמונות הבאות נחתכו במידה קצרה מפתח החלון, כתוצאה מכך ניתן להבחין במרווחים בין קצה אדן החלון ובין המסגרת הבנויה של החלון בנוסף אדני החלונות אינם חודרים לקירות בצדדים, כנדרש לאיטום סף החלון. בניגוד לאדן שיש החודר אל הקירות, המהווה פרט איטום ראוי.

מדידת המרווח בין אדן החלון ובין גליף החלון:

נדרש לעקור את ספי החלונות ולבצע סף חלון שחודר בצורה תקנית לגליף החלון לפחות 3 ס"מ .

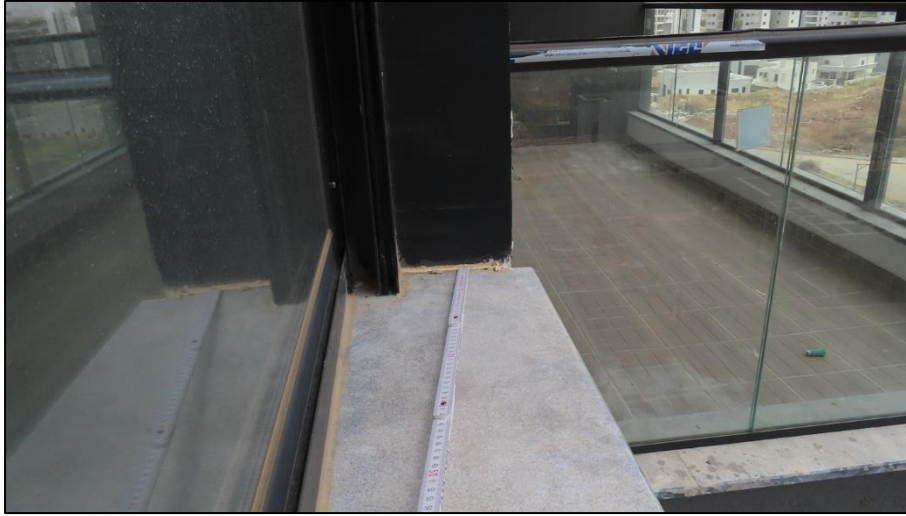
מבט אל החלק השמאלי של אדן החלון, גם שם ישנו מרווח בין קצה אדן החלון ובין מסגרת החלון הבנויה:

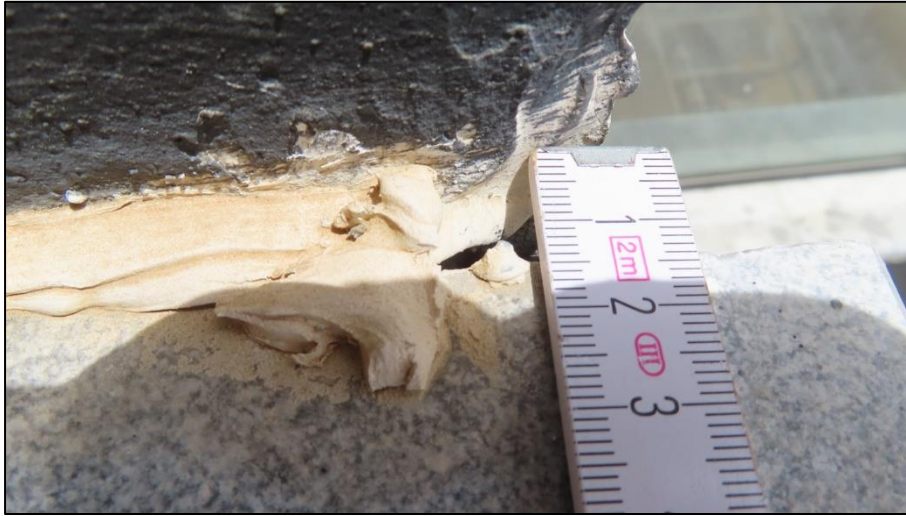
צילום מקרוב של מדידת המרווח בין קצה אדן החלון ובין גליף החלון:

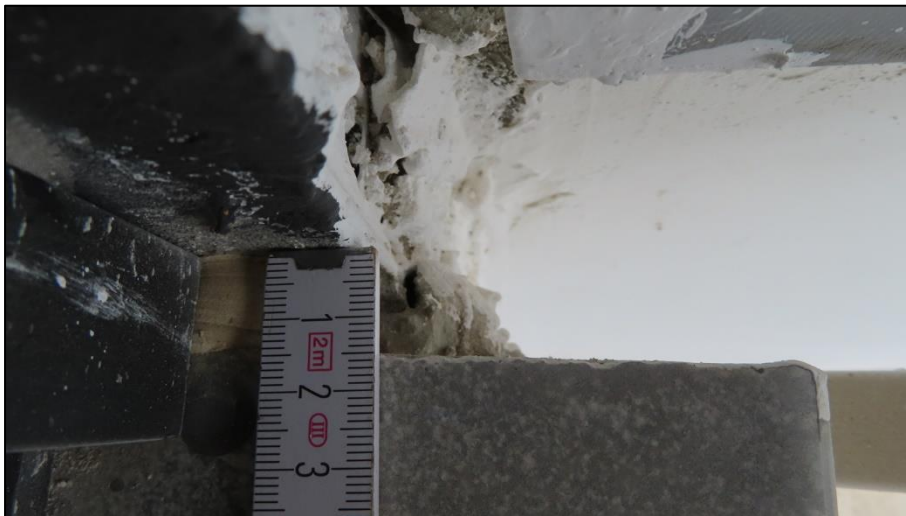
פינה מצד שמאל - ישנו מרווח של 15 מ"מ בין קצה אדן החלון ובין המסגרת הבנויה של החלון:

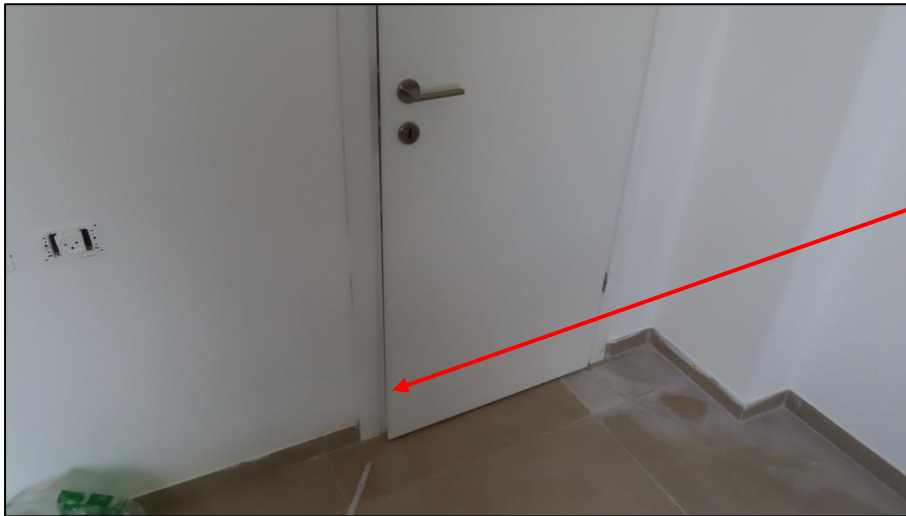
12. דלת חדר שינה הורים הורכבה בסטייה, כתוצאה מכך תחתית כנף הדלת פוגעת במשקוף הדלת ואיננה נסגרת בצורה מלאה, הליקוי הינו ליקוי תפקודי הגורם לבלאי מואץ של דלת ומשקוף החדר.

נדרש לכוון את דלת כניסה לחדר שינה הורים.

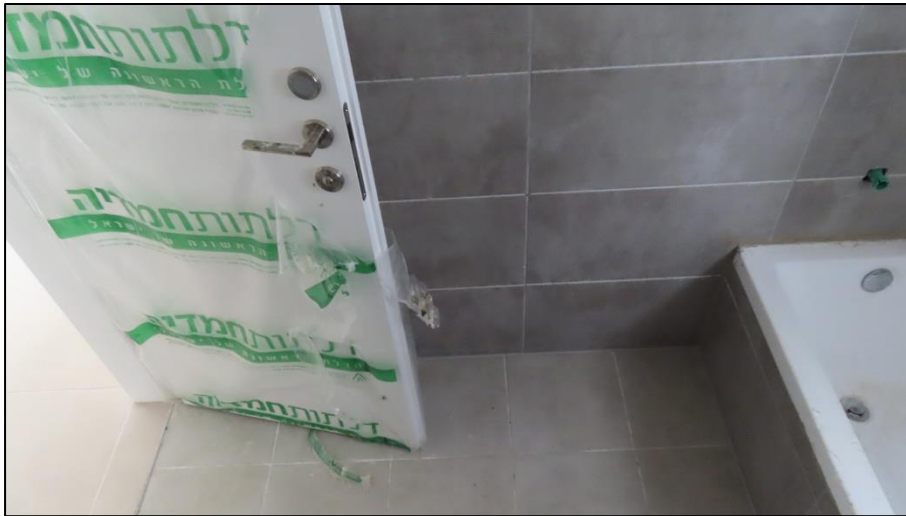
13. ידית דלת מקלחת כללית ודלת מקלחת כללית משופעים בלכלוך ובשלשלת יונים.

נדרש לנקות את הדלת, לאחר מכן יש לבחון את הדלת וראות האם יש פגמים בצבע.

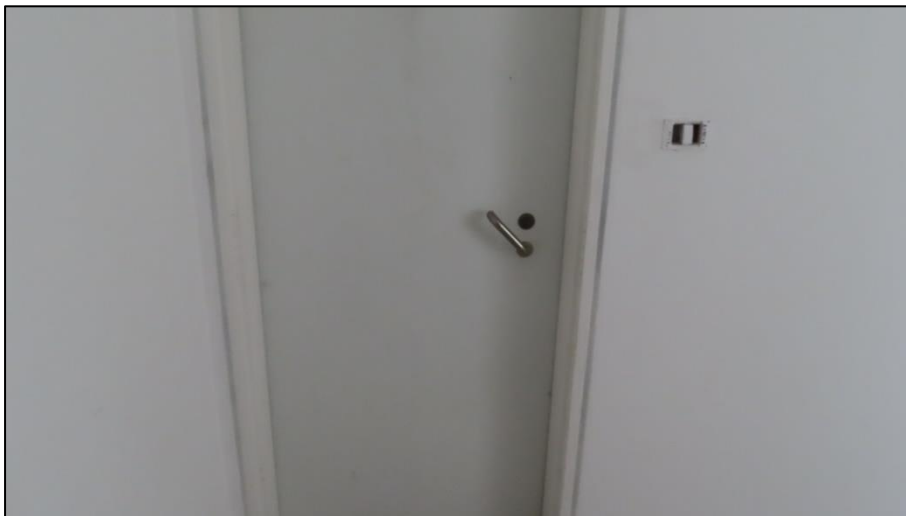
14. דלת ממ"ד קשה לנעילה מלאה בפני הדף, לא ניתן להרים ידית הדלת ולנעול אותה בצורה מלאה.

מבט (מתוך החדר) אל הדלת כשהיא סגורה, לא ניתן היה להרים את הידית :

נדרש לכוון את דלת הממ"ד כך שתיסגר בצורה תקינה, יש לכוון את הדלת על ידי ספק מורשה של ספק הדלתות ו/או פיקוד העורף.

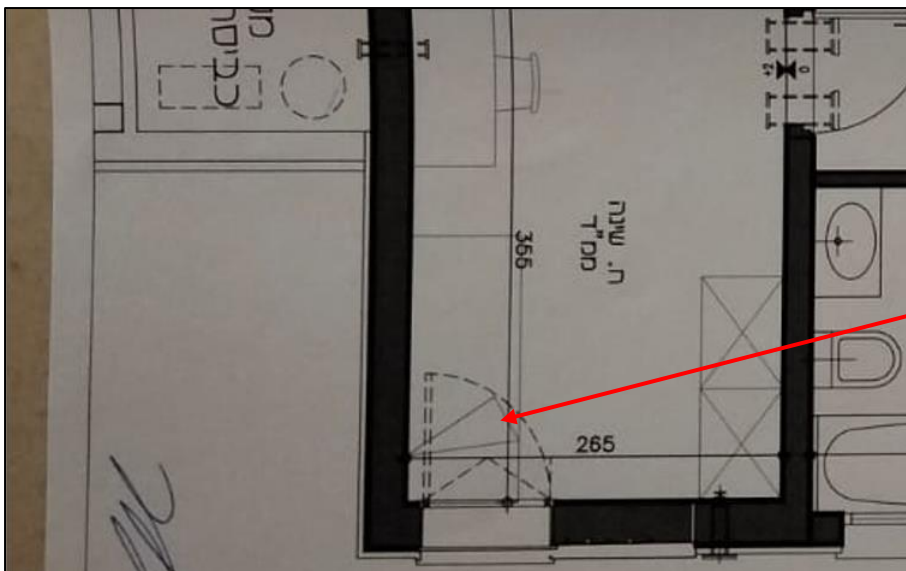
16. חלון ממ"ד בוצע כחלון כ.ע.כ (חלון הזזה) זאת בניגוד למצוין על גבי תכנית מכר הדירה בה מופיע חלון פתיחה דריי קיפ, מדובר על אי התאמה לתכנית המכר.

צילום של חלון ממ"ד מתוך תוכנית מכר, ניתן לראות שבתוכנית מופיע חלון ממ"ד דריי קיפ:

נדרש להחליף את מכלול החלון לחלון בהתאם למופיע בתוכנית מכר הדירה.

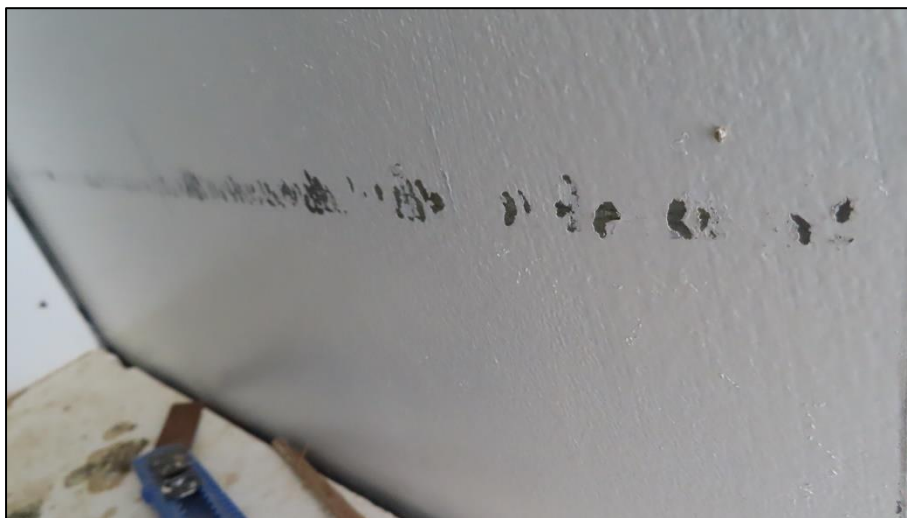
17. על גבי כנפי חלון הדף הממ"ד ישנם קילופי צבע המעידים על צביעה לקויה ועל הידבקות לקויה של הצבע לחלון, קילופי הצבע עלולים להתפתח ולהחמיר במשך הזמן, הקילופים בולטים לעין ומהווים ליקוי אסתטי.

להלן תמונות לדוגמא לקילופי צבע על גבי חלון הדף:

נדרש להסיר את חלקי הצבע הרופפים, לשפשף את החלון ולצבוע את מכלול חלון הדף ממ"ד בצורה אחידה ומלאה.

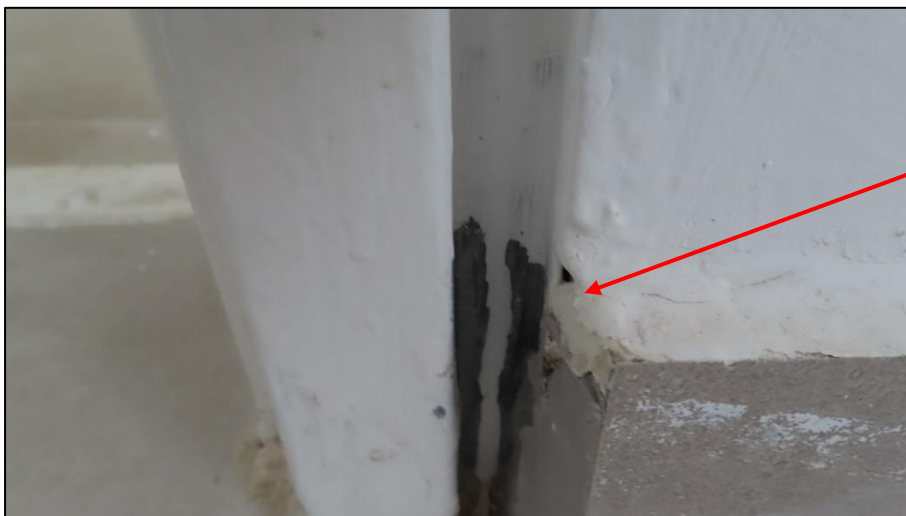
18. במועד הבדיקה נראו מריחות של חומר צמנטי, חורים וכיסוי צבע לא מלא על גבי משקוף דלת הממ"ד, הסימנים בולטים לעין מהווים ליקוי אסתטי ומנוגדים לתקן ישראלי 1922.2.

ביסוי צבע לא מלא בתחתית המשקוף:

נדרש לשפשף את משקוף הדלת הממ"ד לבצע תיקוני שפכטל ולצבוע בגוון אחיד.

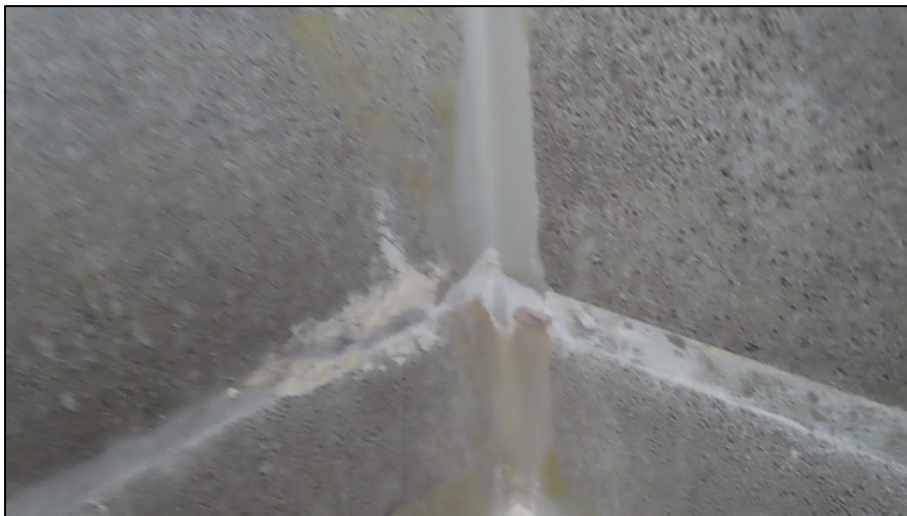
שירותי אורחים:

20. בפינות חדרי רחצה נראו מריחות של חומר גמיש שבוצעו על גבי האריחים בצורה גסה ולא אסתטית, קיים חשש שבוצע מילוי של חומר צמנטי ועליו נמרחה שכבת חומר גמיש ושלא בוצע מישק העובר דרך שכבת ההדבקה והלוחות כנדרש בת"י 1555, ביצוע חומר צמנטי במישקי ביניים מנוגד לדרישות

נדרש להסיר את החומר הגמיש שמכסה את פינות החדרים הרטובים, ולבצע מישק גמיש בצורה אסתטית, במועד ביצוע התיקון יש לבדוק האם בוצעו מישקים גמיש כדרוש או שבוצע מילוי צמנטי, במידה ולא בוצעו מישקי ביניים ו/או הפרדה תקני לצורך ביצוע מישקים תקינים יידרש לפרק ולחפות מחדש את האריחים בפינות החדר ובאזורים הדורשים מישק הפרדה, במידה ולא ימצאו

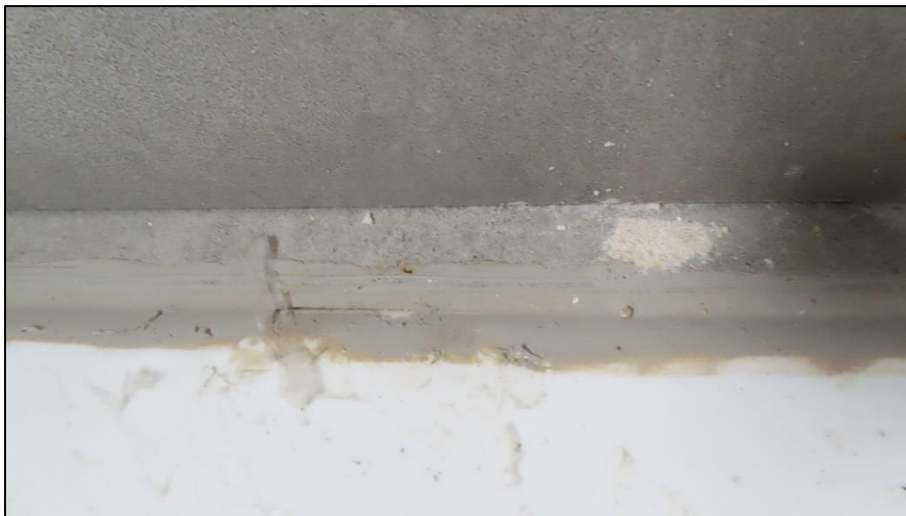
מעל מראה במפגש בין קירות:

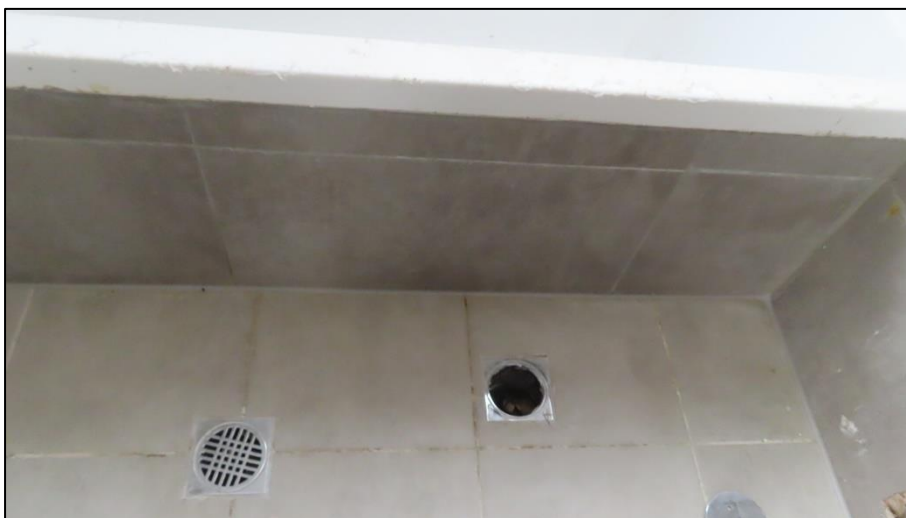
תמונות ממקלחת כללית:

21. במועד הבדיקה נראה לכלוך רב ושאריות פסולת בניה בקופסאות ביקורת וניקוז ברחבי הדירה והמרפסת, בעוד שנדרש להימנע מחדירת לכלוך לתוך קופסאות ניקוז וביקורת כדי למנוע סתימות כתוצאה מחסימת קווי הניקוז על ידי פסולת בניה.

נדרש לנקות את קופסאות הביקורת ואת קווי הניקוז בדירה, לאחר מכן לבצע צילום לקווי הניקוז כדי לשלול חדירה של לכלוך לתוך מערכת הניקוז שעלולים לגרום לסתימה בעתיד.  
עלות -

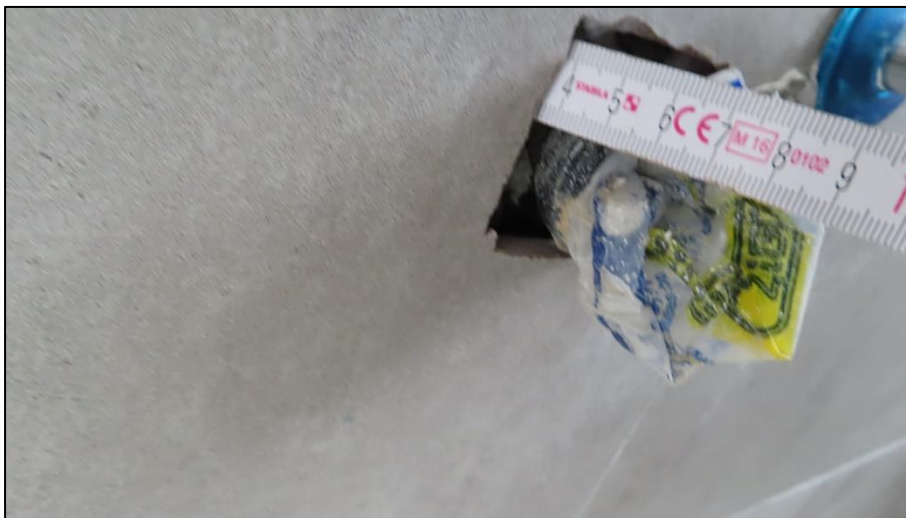
22. לא בוצע איטום גמיש סביב יציאת פתח ניקוז וסביב יציאת ברזים מהקיר, הליקוי עלול לגרום לחדירת מים מאחורי אריחי חיפוי הקיר בזמן נזילה.

נדרש לאטום סביב יציאת פתח ניקוז וסביב יציאת הברזים מחיפוי הקיר בעזרת חומר איטום גמיש כדוגמאת sika flex fc 11.

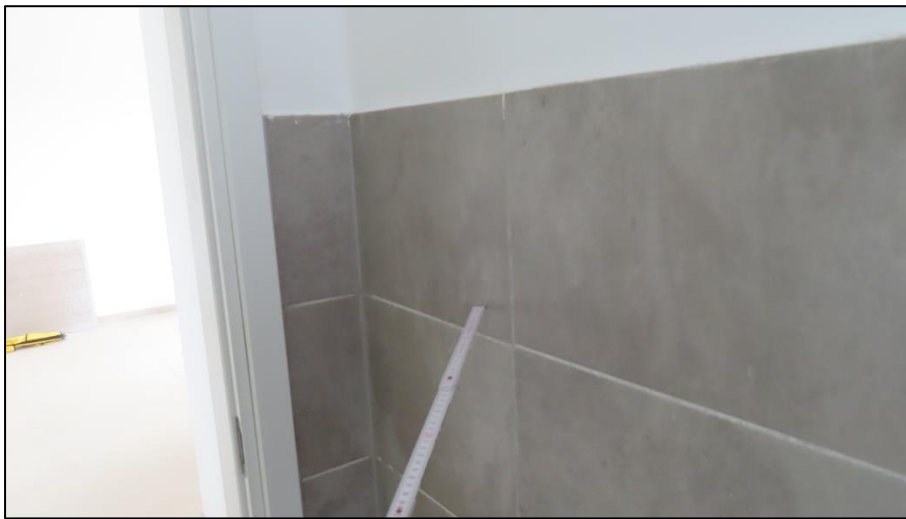
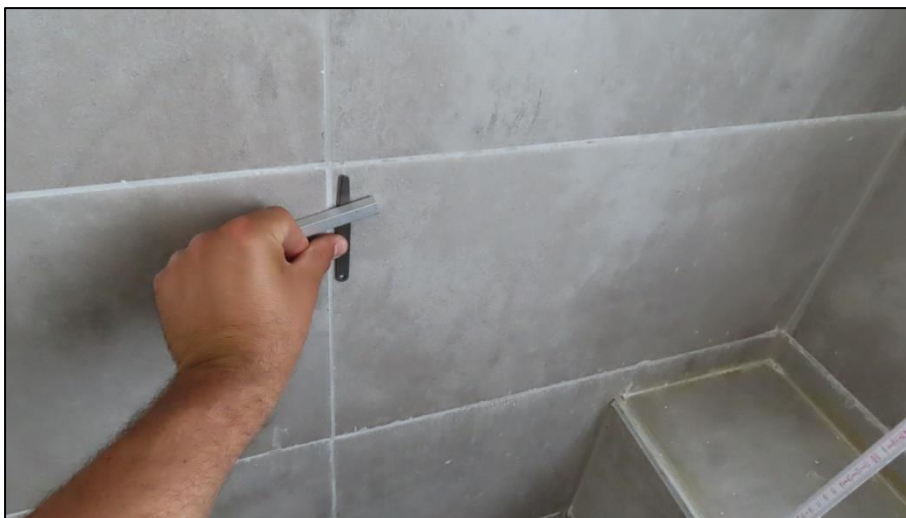
23. במספר אזורים על גבי חיפוי חדר שירותי אורחים יש הפרש גבהים בין אריחים סמוכים הגבוה מהמותר בתקן ישראלי 1555 חלק 2.

נדרש לפרק את האריחים השקועים ולחפות בצורה תקינה.

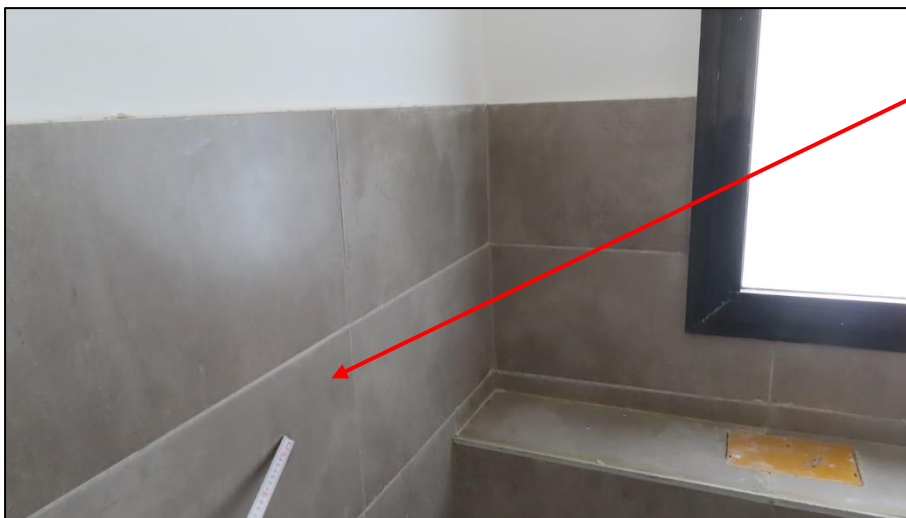
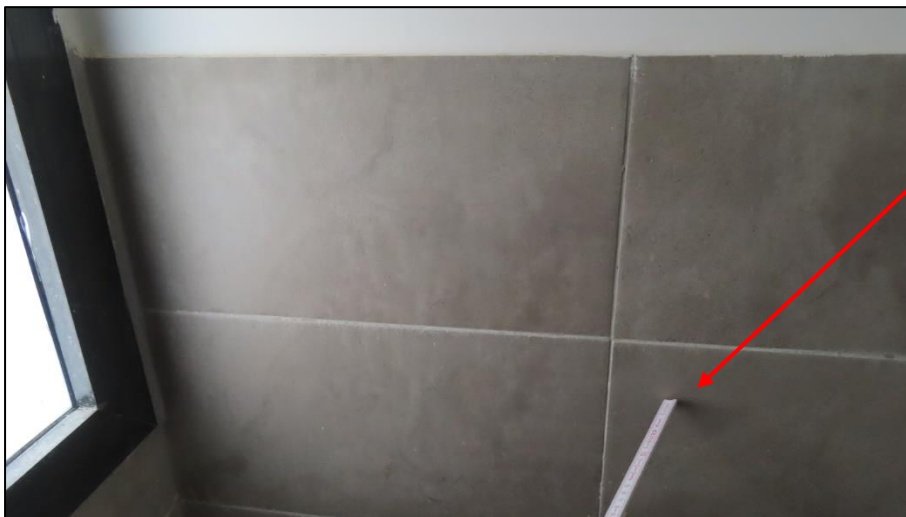
24. בחיפוי שירותי אורחים ישנם אריחים שבעת הקשה על גבי האריחים נשמע רעש חלול בבדיקה בלתי אמצעית, דבר מעלה חשש להדבקה לא מלאה של האריח כדרוש בתקן ישראלי 1555 חלק 2 ומעלה חשד לליקוי בהדבקת החיפוי.

להלן תמונות לדוגמא של אזורים בהם נמצאו אריחים בעלי רעש חלול:

על פי תקן 1555 במקרה של חשש לליקוי בהדבקה, יש לבדוק את מערכת החיפוי ולבצע בדיקת חוזק הידבקות במתיחה בעזרת מעבדה מוסמכת.

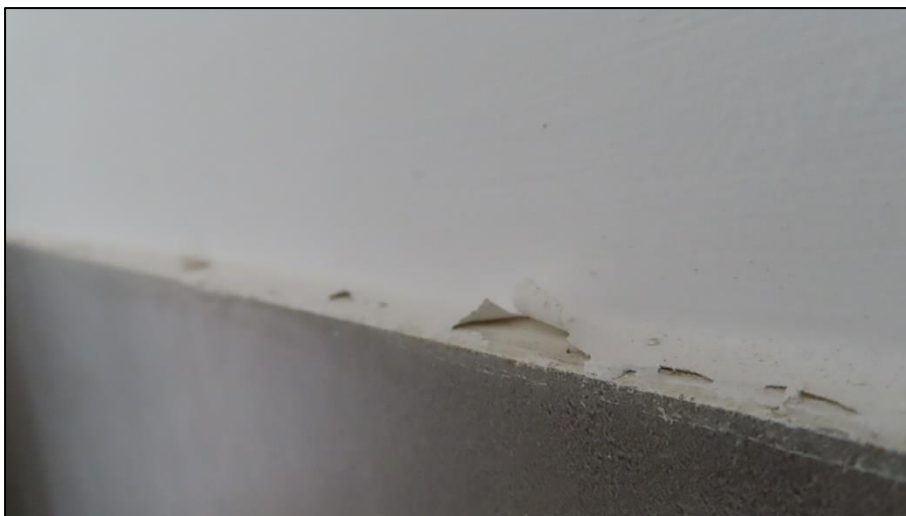
25. מעל אריחי חיפוי קרמיקה נראו קילופי צבע.

נדרש להסיר את שכבות הצבע הרופפות ולצבוע מחדש.

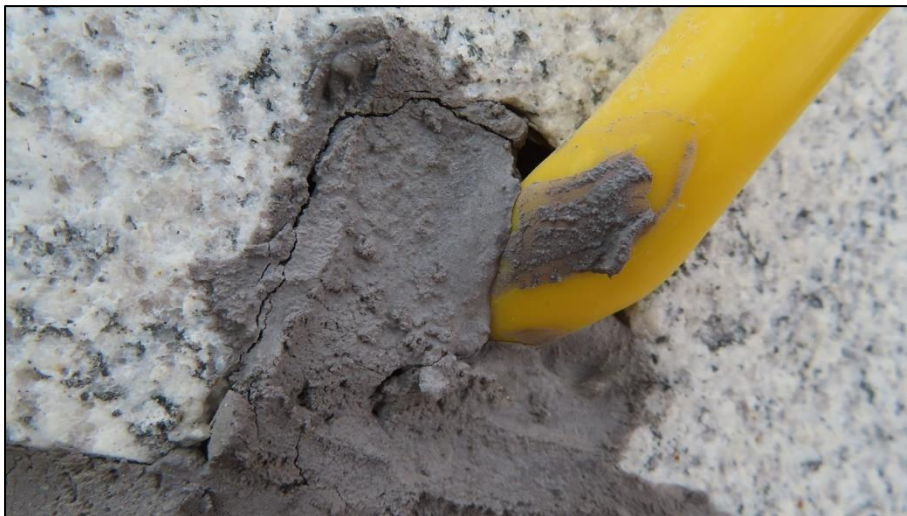
26. לא בוצע איטום גמיש סביב יציאת ברז גן ויציאת צינור מהקיר, הליקוי עלול לגרום לחדירת מים, ניתן לראות שסביב צינור הגז בוצע מילוי צמנטי שנשדק.

נדרש להסיר את מילוי החומר הצמנטי ולאטום את יציאות הצנרת מחיפוי הקיר בעזרת חומר איטום גמיש כדוגמאת sika flex fc 11.  
 עלות –

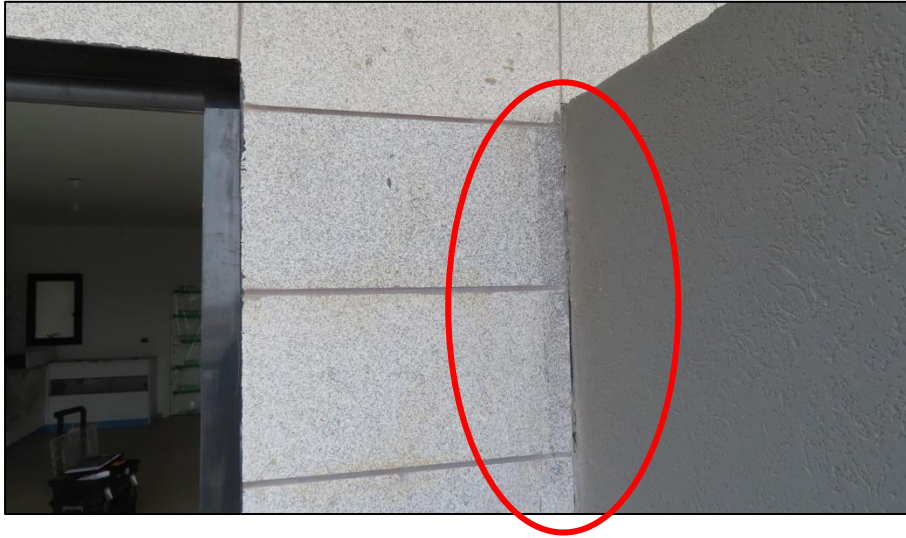
27. במפגש חיפוי חזית המבנה עם קיר הפרדה בין המרפסות בוצע מילוי כוחלה בצורה לא אחידה ולא מלאה שנسدקה והתפוררה, כתוצאה מכך ישנם חללים במפגש חיפוי המבנה עם קיר ההפרדה הליקוי מהווה נקודת כשל באיטום חזית המבנה ומהווה ליקוי אסתטי הבולט לעין.

מבט אל האזור המדובר:

נדרש לחרוץ ולהסיר את הכוחלה, לאחר מכן לאטום בעזרת חומר איטום גמיש כדוגמת sika flex fc 11 בצורה מלאה לעומק ולאורך מפגש קיר ההפרדה עם חזית המבנה.

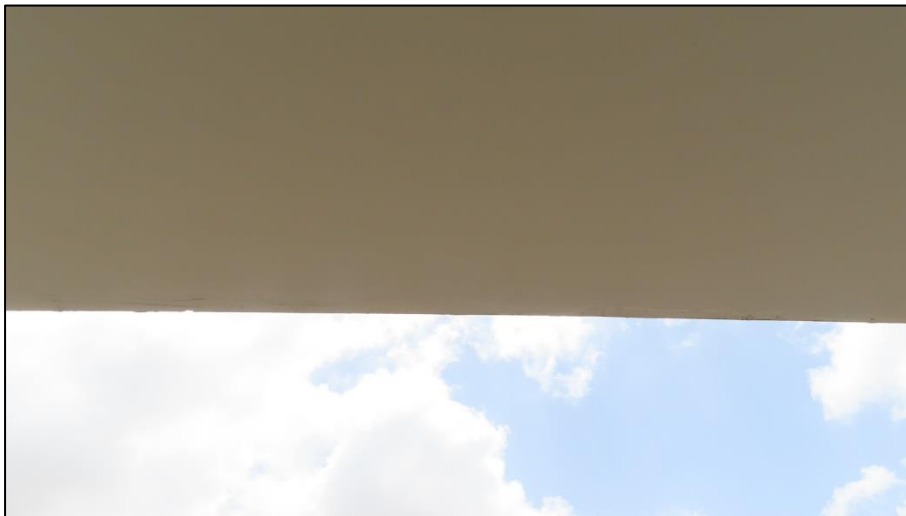
28. לא בוצע חריץ אף מים בתקרה המרפסת, מטרתו של אף מים היא מניעת זליגת מים לאורך התקרה, מניעת כתמי מים ומניעת בלאי מואץ של מערכת טייח וצבע התקרה.

נדרש היה לבצע אף מים ביציקה בהיקף המרפסת, בשלב זה ניתן לבצע חירוף של אף מים בעזרת דיסק או ליצור אף מים בעזרת הרכבת זווית אלומיניום בתקרה.

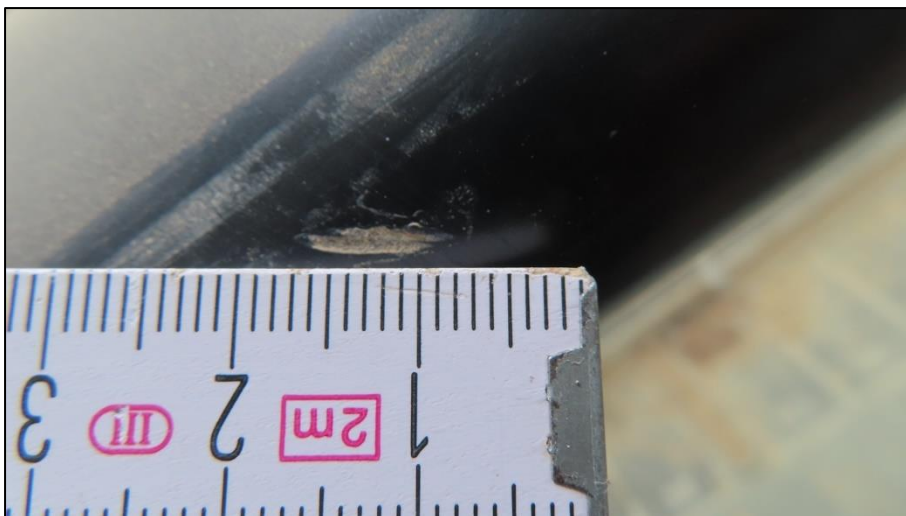
29. פרופיל עליון במעקה מרפסת מלוכלך בסימני התזת צבע, בנוסף ישנה פגיעה בפרופיל.

צילום מקרוב של הפגיעה בפרופיל:

נדרש לנקות לבצע תיקון מקומי, במידה ולאחר התיקון יישארו סימני תיקון כדוגמאת עננות או הבדלי גוון, יידרש להחליף את הפרופיל.

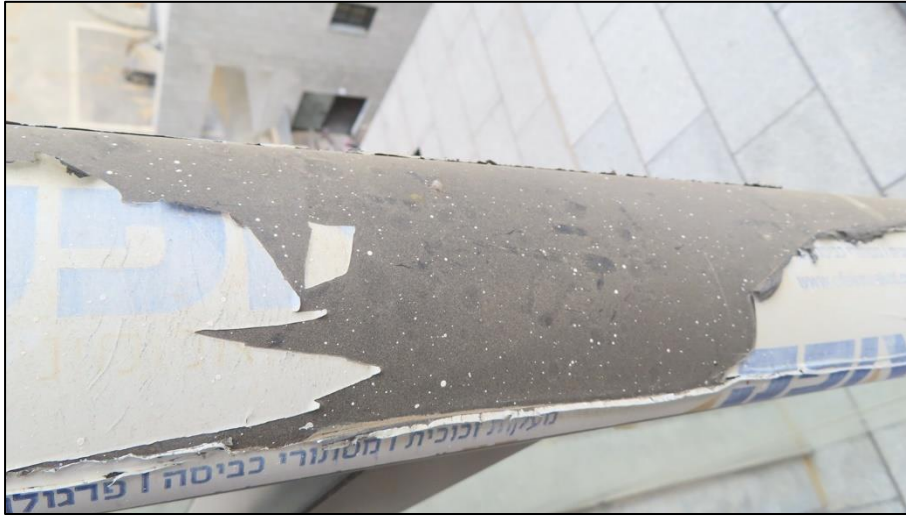
מבט אל אזור על גבי המעקה בו נראו סימני התזת צבע:

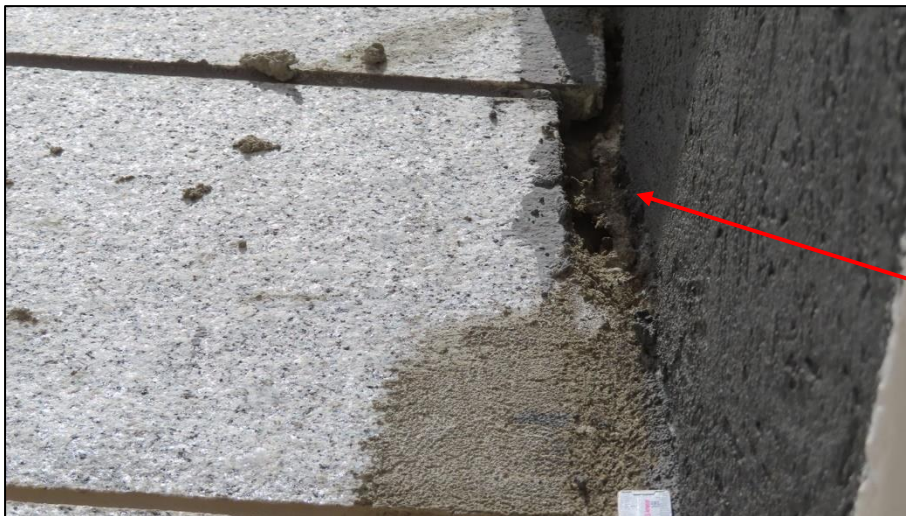
30. מעל למרפסת הדירה הורכבה אבן במידה קצרה מהדרוש, כתוצאה מכך ישנו חלל במפגש בין המרפסת לחיפוי חזית המבנה, חלל זה מהווה נקודת כשל באיטום חזית המבנה שדרכה עלולים לחדור מים לקיר, בנוסף לכך בוצעה מריחה של חומר צמנטי על האבנים הסמוכות, החומר הצמנטי נראה ככתם הבולט לעין.

מבט אל האזור המדובר:

נדרש להחליף את האבן הקצרה, ולהשלים אבן בחיפוי הקיר בנוסף נדרש לנקות את מריחת החומר הצמנטי מהאבנים.

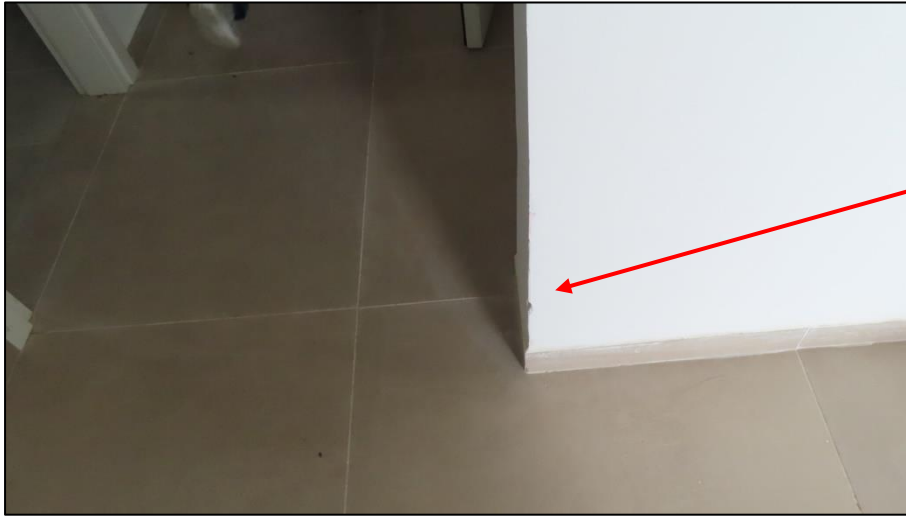
31. ישנה פגיעה בטיח.

נדרש לבצע תיקון מקומי של טיח וצבע.

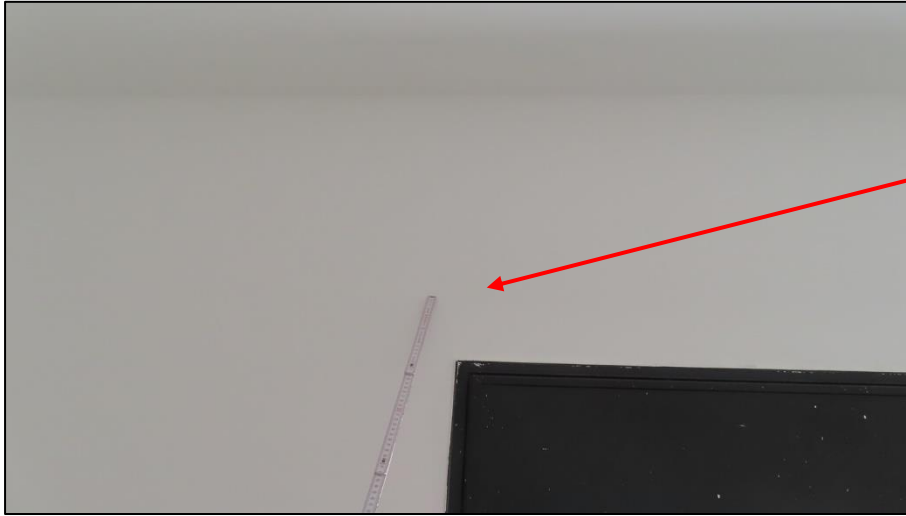
32. במועד הבדיקה נראה סדק בפינה שמאלית עליונה של חלון חדר שינה הורים.

מבט אל מיקום הסדק מעל לחלון:

נדרש לתקן את הסדק, לאחר מכן לצבוע בגוון אחיד את פני הקיר, כדי למנוע סדיקה חוזרת מומלץ לחרוץ את אזור הסדיקה עד להגעה לפני הבטון ברוחב של כ 10 ס"מ מכל צד של הסדק ולהטביע בטיח רשת אינטרגלס ליישם טיח ולצבוע את הקיר

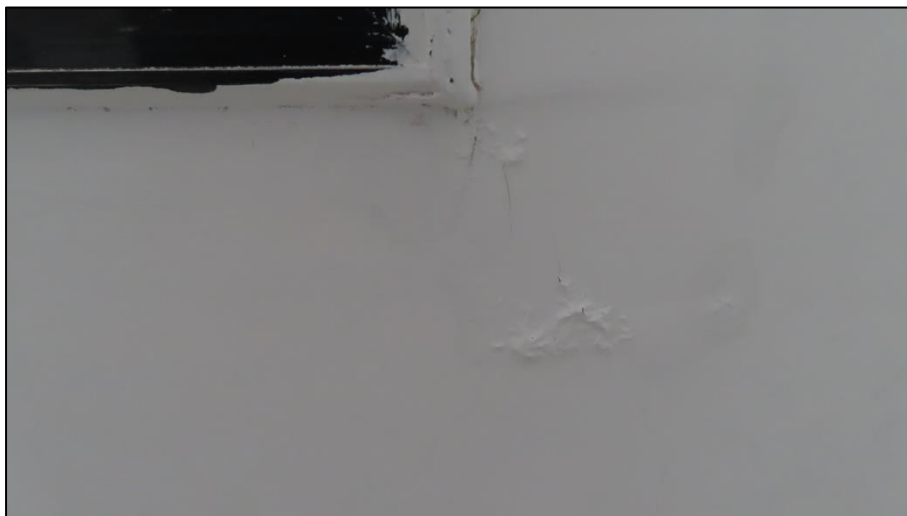
צילום מקרוב של סימני התנפחות טיח וצבע:

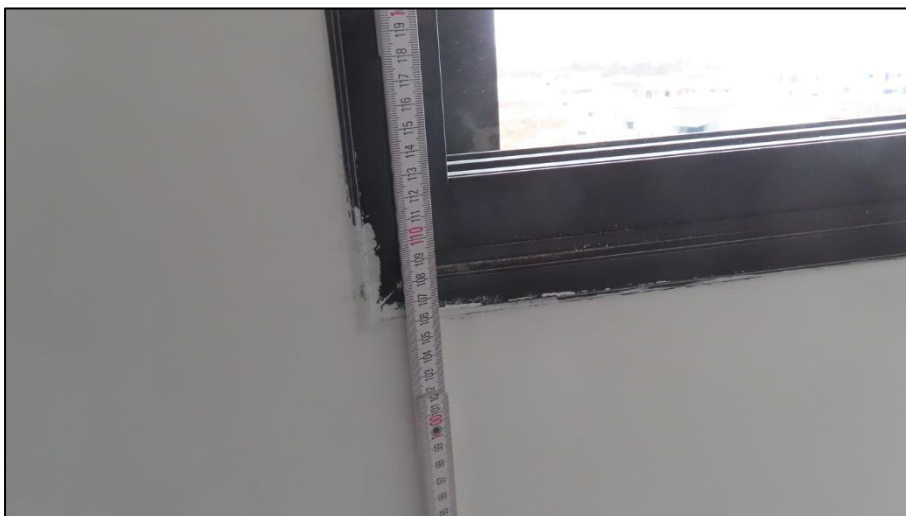
ניתן לראות שתחתית פתח הבניה של החלון הוא בגובה 106 ס"מ:

נדרש לפרק את החלון ולהרכיב חלון עם פתח אוויר ואור גבוה יותר של כ-2.1 מטר מעל מפלס החדר.  
עלות – כלול בסעיף 59.

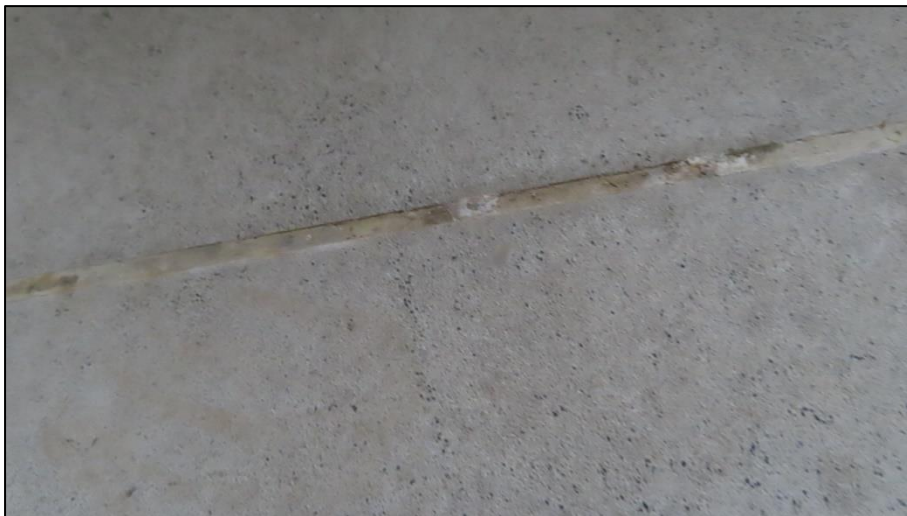
להלן תמונות של מקומות בהם יש הבדלי גוון ברובה וסימני רטיבות:

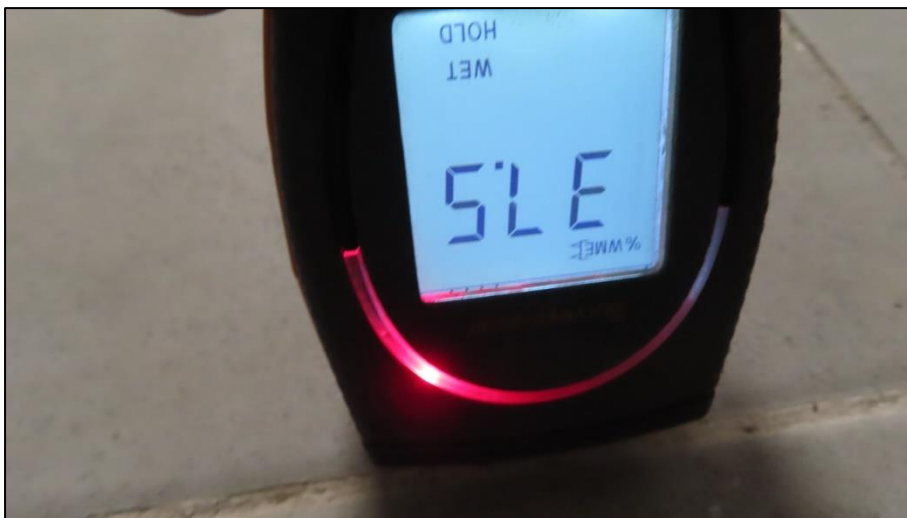
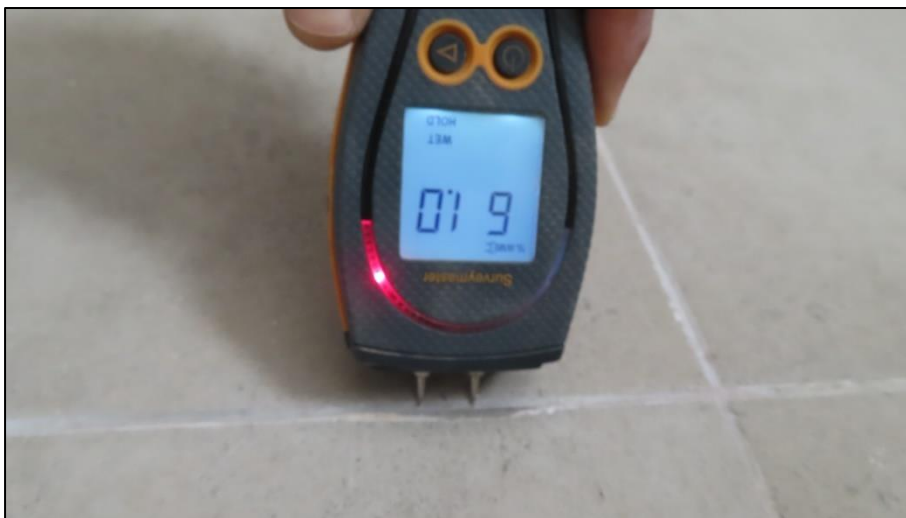
מדידת תכולת רטיבות במישק בין אריחי ריצוף:

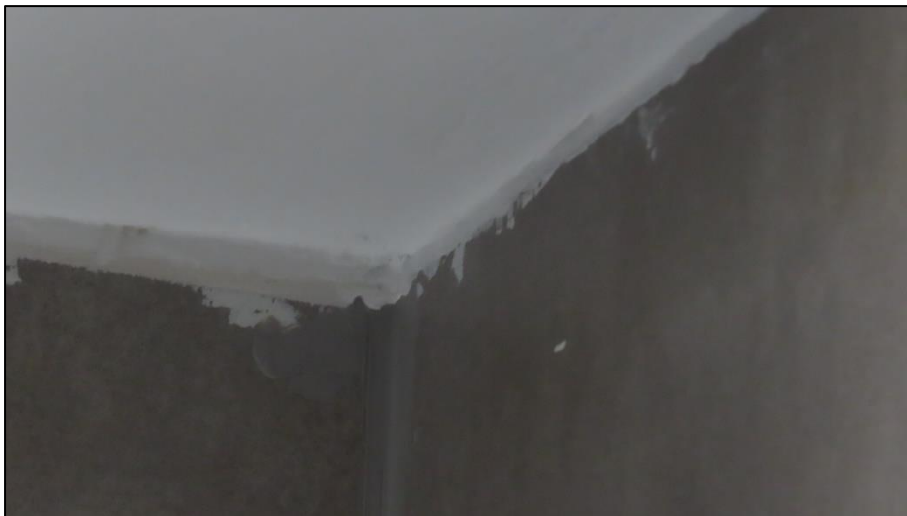
מבט אל מפגש חיפוי קירות עם תקרת חדר הרחצה:

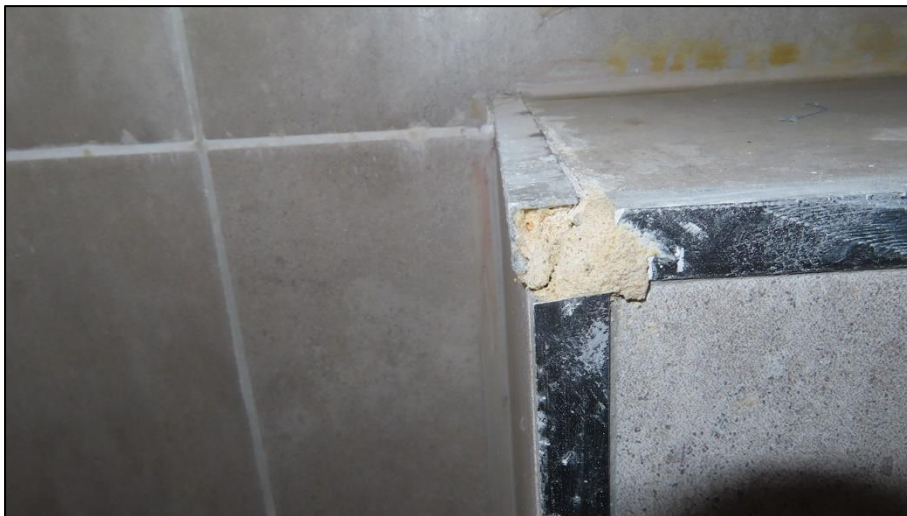
41. פינת קרמיקה בוצעה בצורה לקוי, איננה נמצאת במישור חיפוי מיכל ההדחה, לא בוצעו כובעי/מכסי פינות קרמיקה ייעודיים, בנוסף על גבי פינות קרמיקה יש לכלוך לצד סימני פגיעות ושפשופים.

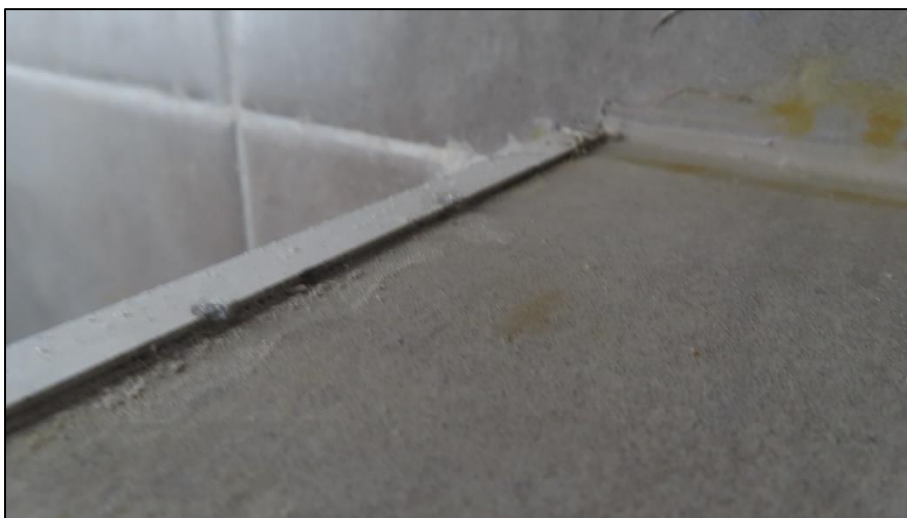
מבט אל מפגש פינת קרמיקה עם חיפוי מיכל הדחה, מניתן לראות שפינת הקרמיקה בולטת מעל מפלס חיפוי מיכל ההדחה:

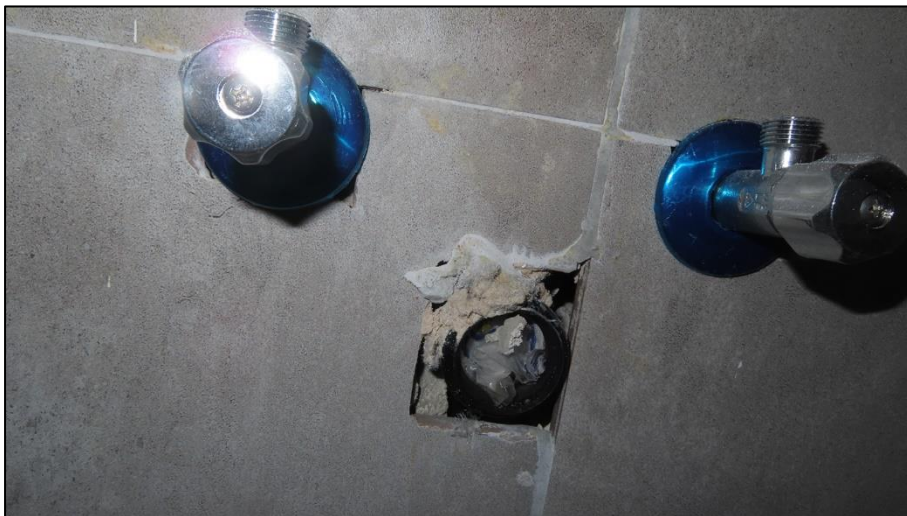
42. לא בוצע איטום גמיש סביב יציאת פתח ניקוז ויציאות ברזים מהקיר, הליקוי עלול לגרום לחדירת מים מאחורי אריחי חיפוי הקיר בזמן נזילה.

נדרש לאטום סביב יציאת פתח ניקוז וסביב יציאת הברזים מחיפוי הקיר בעזרת חומר איטום גמיש כדוגמאת sika flex fc 11.

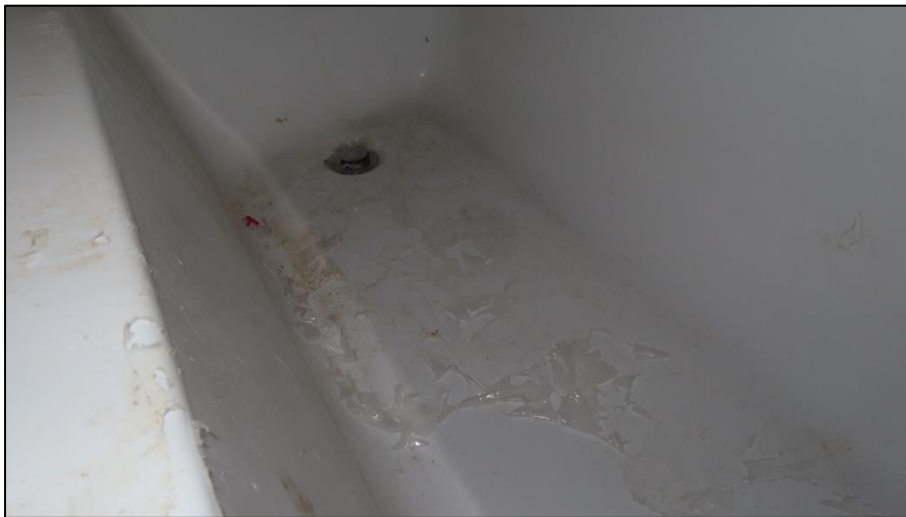
דוגמא לקילוף ציפוי שהוסר:

נדרש להגן על האמבט בעזרת כיסויי ייעודי כדוגמאת משטח קלקר להגנה על האמבטיה
