## חוות דעת מומחה

אני, הח"מ, נתבקשתי על ידי המזמין לתת את חוות דעתי המקצועית בנושא: ליקויי בנייה בדירה.  
אני נותן חוות דעתי זו במקום עדותי בבית המשפט, ואני מצהיר בזה כי ידוע לי היטב שלעניין  
הוראות החוק הפלילי בדבר עדות שקר בבית משפט, דין חוות דעתי זו כשהיא חתומה על ידי כדין  
עדות בבית משפט.

1. בדקתי את הדירה ב 04.05.2022 בנוכחות מזמין הבדיקה ואימו.
2. מדובר בדירת 3 חדרים בבניין משותף, הבדיקה התבצעה במועד פרוטוקול מסירה ראשונית.  
במועד הבדיקה הדירה לא הייתה מחוברת לחשמל ולא הורכבו כלים סניטרים.

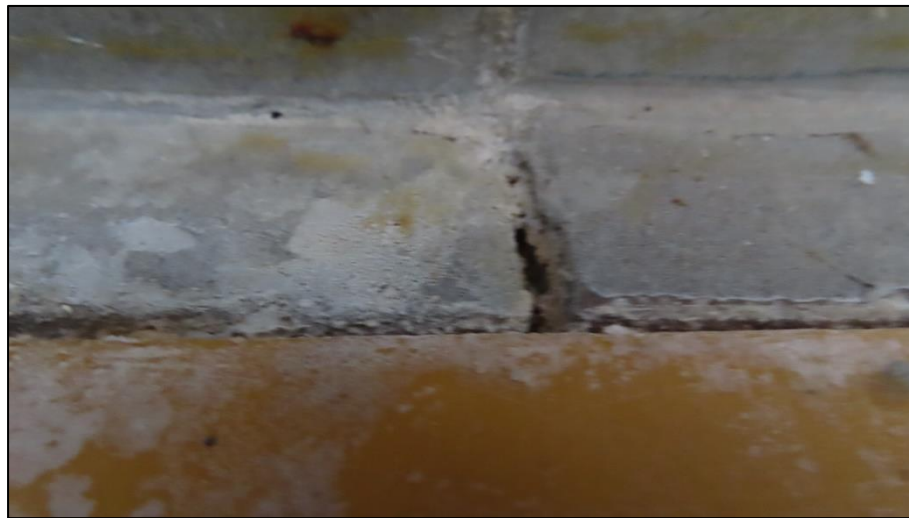
מטבח, מבט אל מיקום בו נראה חלל ברובה כתוצאה מהתפוררות רובה:

נדרש לחרוץ את הרובה הקיימת לאורך ולעומק כל המישק לבצע רובה בצורה אחידה (לכל עומק המישק בצורה תקנית) בין אריחי ריצוף והחיפוי כדי לקבל מישקים בגוון אחיד, בטקסטורה אחידה ושאינה גולשת מעל מפלס האריח.

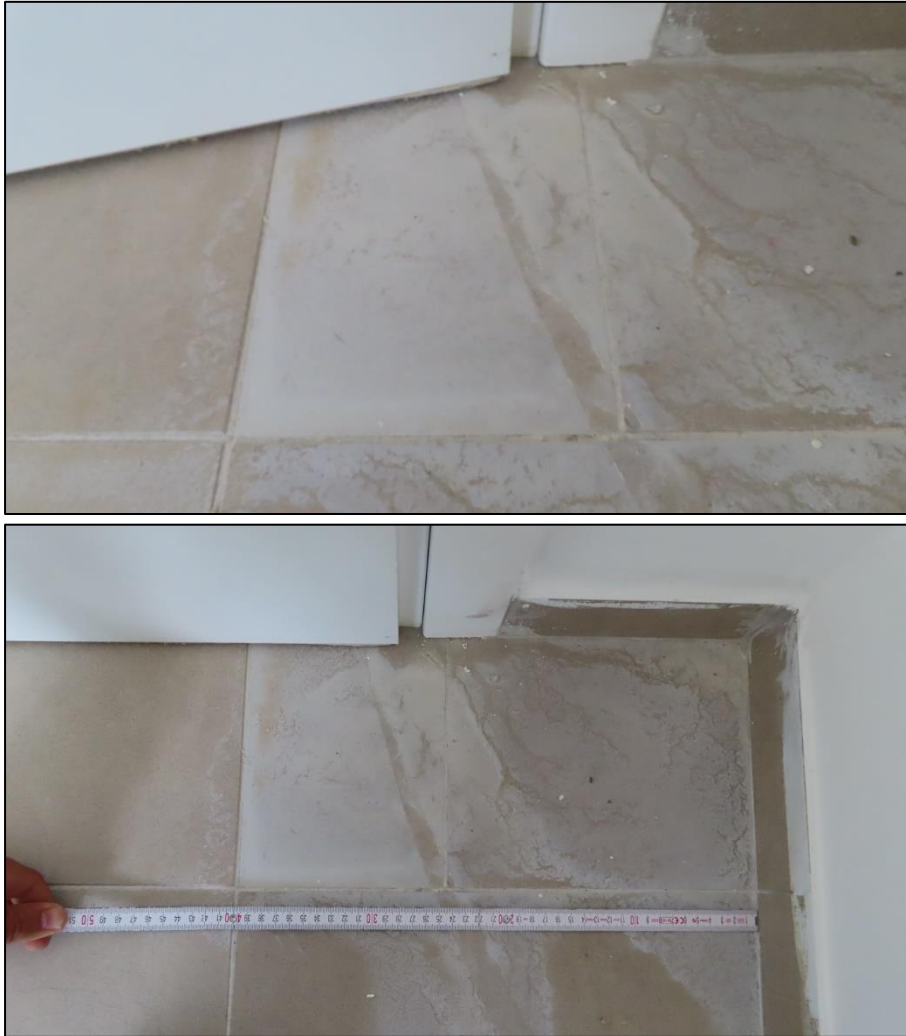
50. אריח מאחורי דלת חדר שינה נחתך שלא לצורך ל2 אריחים קטנים, אחד בגודל של 15 ס"מ והשני בגודל של 25 ס"מ, חיתוך האריחים והדבקתם בצורה הזאת נראה כטלאי, ניתן להבחין במישק הבולט לעין ומהווה ליקוי אסתטי.

צילום מקרוב של האריח החתוך:

נדרש להחליף את האריחים באריח שלם החתוך במידה מתאימה, לרבות פירוק הלבשות המשקוף והחזרתו.

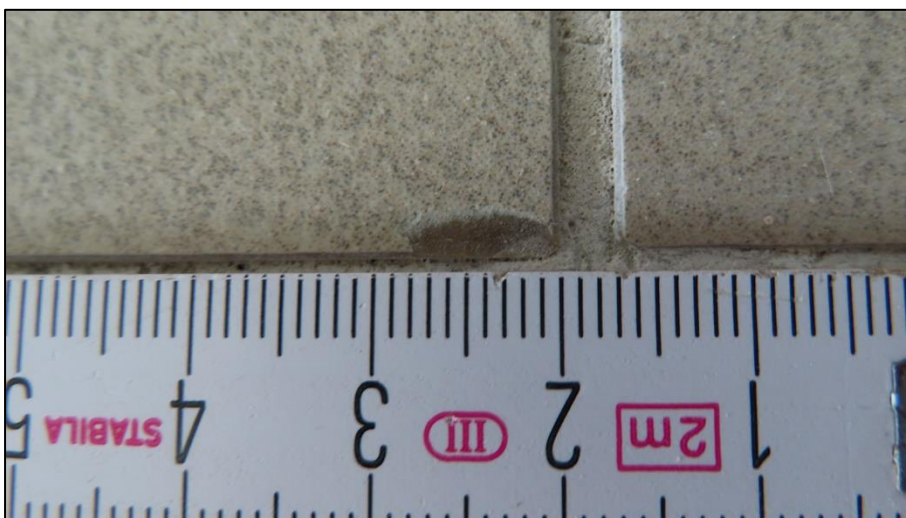
צילום מקרוב של השבר באריח:

נדרש לבחון את רצפת הדירה לאחר שטיפתה ולראות האם ישנם אריחים נוספים פגועים, לאחר מכן יש להחליף את כל האריחים הפגועים באריחים חדשים מאותה סדרת ייצור.

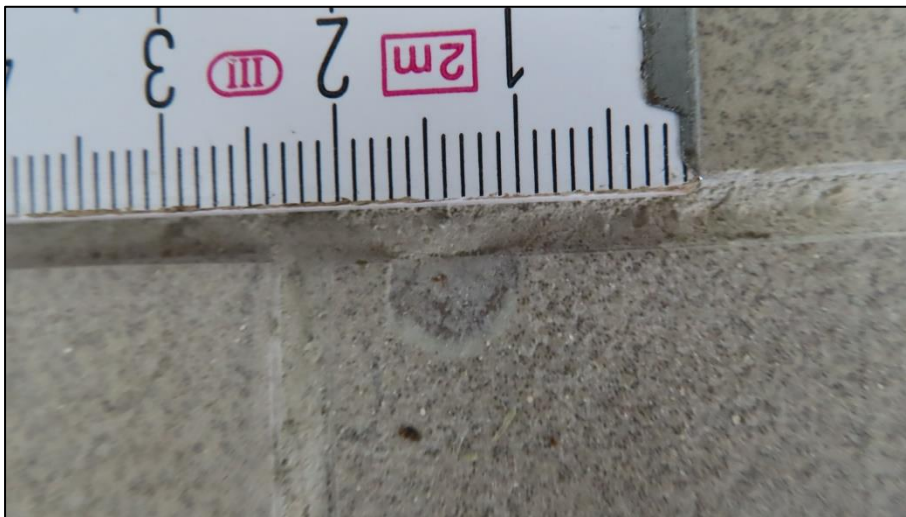
מדידת שבר באורך 7 מ"מ באריח :

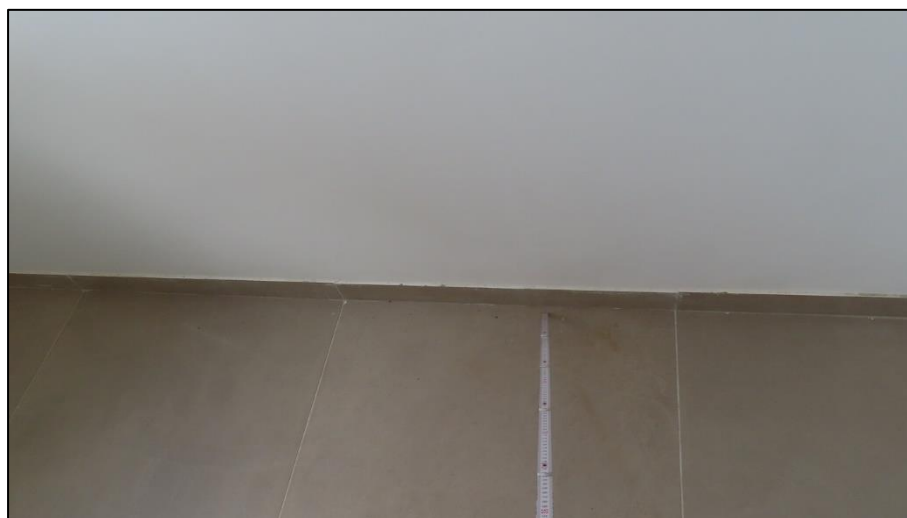
חדר שינה 1:

מישקי הפרדה נדרשים בין מערכת הרצפה לרכיבים מבניים אחרים, כגון בין רצפה לעמודים ולקירות (מחופים באריחים או לא מחופים), או בין אריחי קרמיקה לחומרים אחרים המחפים את הרצפה. דוגמה לרכיבים של מישקי הפרדה מתוארת בצירור 5.

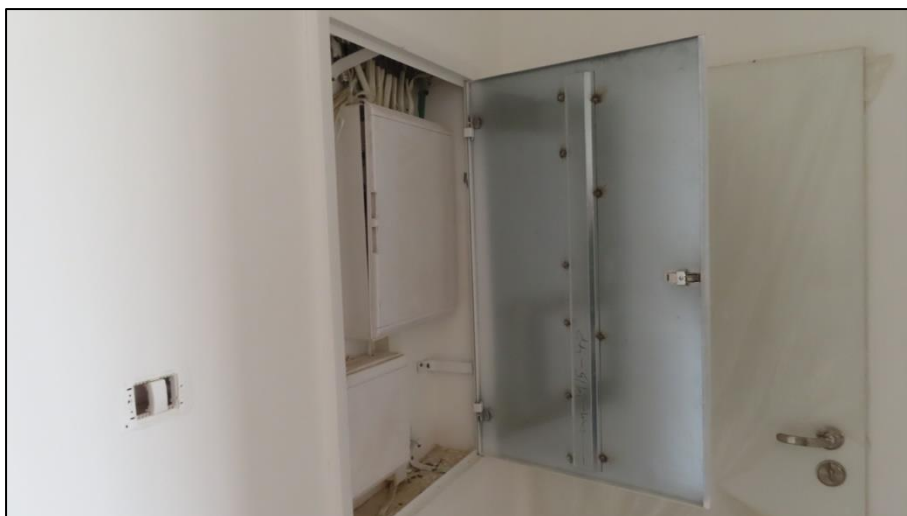
56. מסגרת ארון חשמל דירתי איננה מקובע בצורה יציבה, כתוצאה מכך מסגרת ארון החשמל נפתחת בזמן פתיחת דלת ארון החשמל.

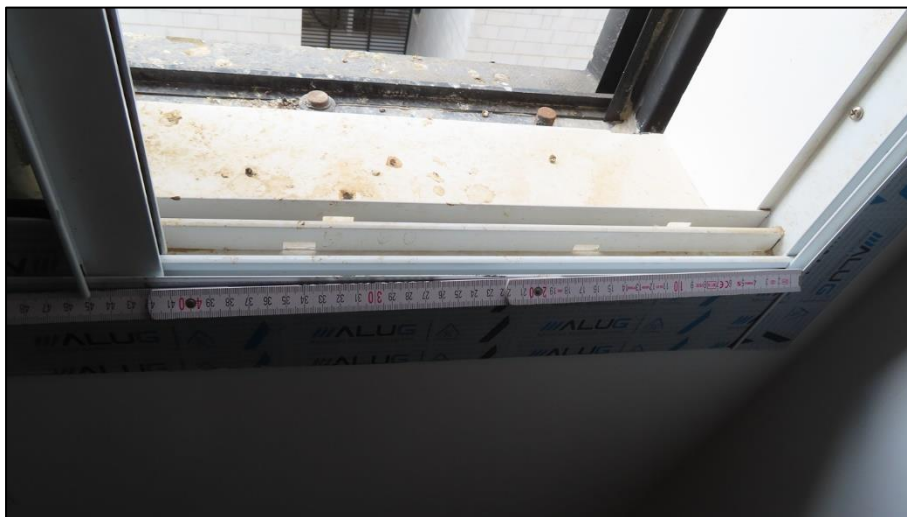
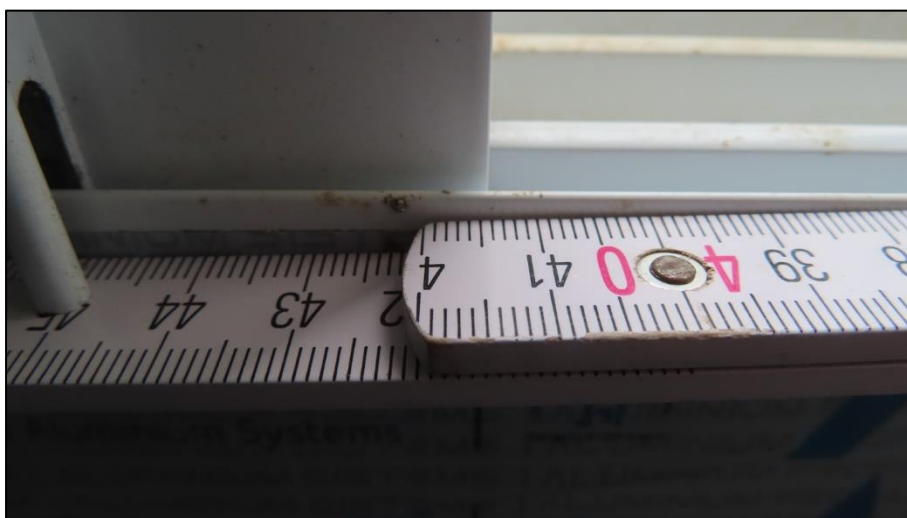
60. פתח אוורור בממ"ד הינו קטן משטח הפתח הדרוש לאוורור על פי תקנות התכנון והבניה (בקשה להיתר, תנאיו ואגרות)- תקנה 2.21.

פתח אוורור בחלון ממ"ד 1 בגודל של  $0.90 \times 0.42 = 0.38$  מ"ר, שטח החדר הוא 9.23 מ"ר בקירוב ונדרש גודל פתח מינימלי בשטח של 8% מתוך שטח החדר, בוצע בדירה חלון הזזה, כ.ע.כ וזאת בניגוד לתכנית מכר הדירה בה מופיע בממ"ד חלון פתיחה ציר המאפשר פתח אוורור גדול יותר.

דרוש להגדיל את מכלול החלונות הרשומים לעיל כולל עבודות מבניות, בנוסף נדרש להחליף את מנגנון חלון הממ"ד לפתיחה צרית.
