## חוות דעת מומחה

דירה \_\_\_\_\_, באר שבע

אני, הח"מ, נתבקשתי על ידי המזמינים לתת את חוות דעתי המקצועית בנושא: ליקויי בנייה בדירה.

1. בדקתי את הדירה ביום 19/08/2021 בנוכחות מזמיני הבדיקה.
2. מדובר בדירת 4 חדרים בבניין משותף, לפני מסירה (פרוטוקול מסירה ראשונית).
3. בחוות הדעת :
  - תקנות התכנון והבנייה (בקשות להיתר, תנאים ואגרות), תש"ל-1970, התוספת השנייה - יכוננו : **התקנות** ;
  - תקנות התכנון והבנייה (תכן הבנייה) (תברואה), תש"ף-2019 - יכוננו : **תקנות התברואה** ;
  - תקנות התכנון והבנייה (תכן הבנייה) (אצירת אשפה), תש"ף-2019 - יכוננו : **תקנות אצירת אשפה** ;
  - תקנות התכנון והבנייה (בטיחות המשתמש), תש"ף-2019 - יכוננו : **תקנות הבטיחות** ;
  - תקנות התכנון והבנייה (תכן הבנייה) (אקוסטיקה), תש"ף-2019 - יכוננו : **תקנות האקוסטיקה** .
  - תקן ישראלי - יכונה : **ת"י** ;
  - הוראות למתקני תברואה, תש"ל-1970 - יכוננו : **הל"ת** ;
  - תקנות ההתגוננות האזרחית (מפרטים לבניית מקלטים), תש"ן-1990 תקנה אחודה מוטמעת יולי 2010 - יכוננו : **תקנות הג"א** .

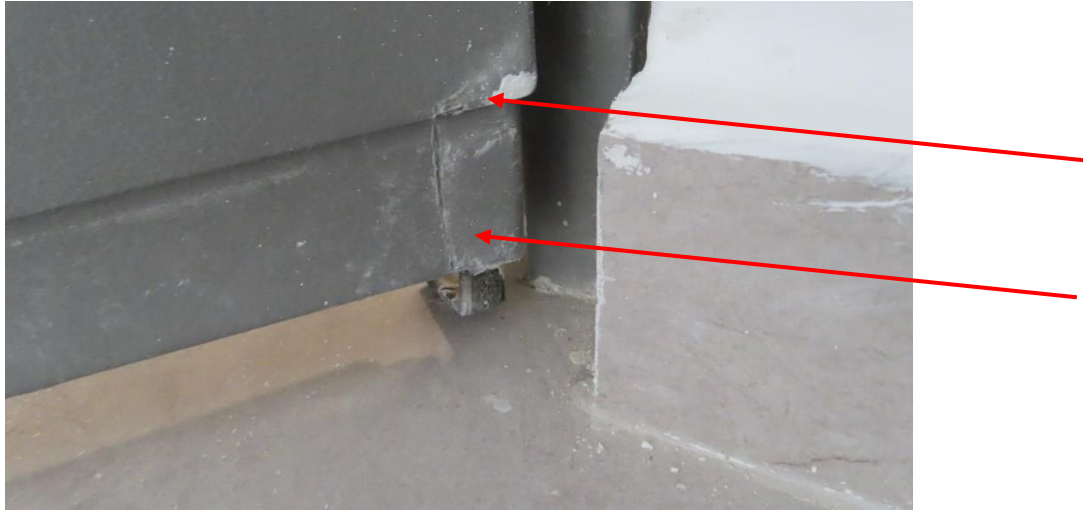
4. דלת כניסה הורכבה כך שהיא שקועה מפני הקיר ולא הותקנה במישור הקיר, נראה שהורכב משקוף דלת ללא התחשבות בשכבת בידוד וטייח ולכן בזמן פתיחת הדלת, כנף הדלת פוגעת בפנל ריצוף הדירה, כתוצאה מכך דלת הכניסה ואינסרט הדלת נפגעו והתעקמו, הליקוי מנוגד לתכנית מכר הדירה ולכללי המקצוע הטובים וגורם לפגיעה בדלת ולבלאי מואץ של הדלת.

צילום מקרוב של הפגיעה בדלת ובאינסרט הדלת שנגרמה כתוצאה מפגיעה בפינת הפנל:

נדרש להחליף את הדלת והמשקוף הקיימים, לרבות עבודות פירוק ועבודות הגמר הנלוות.

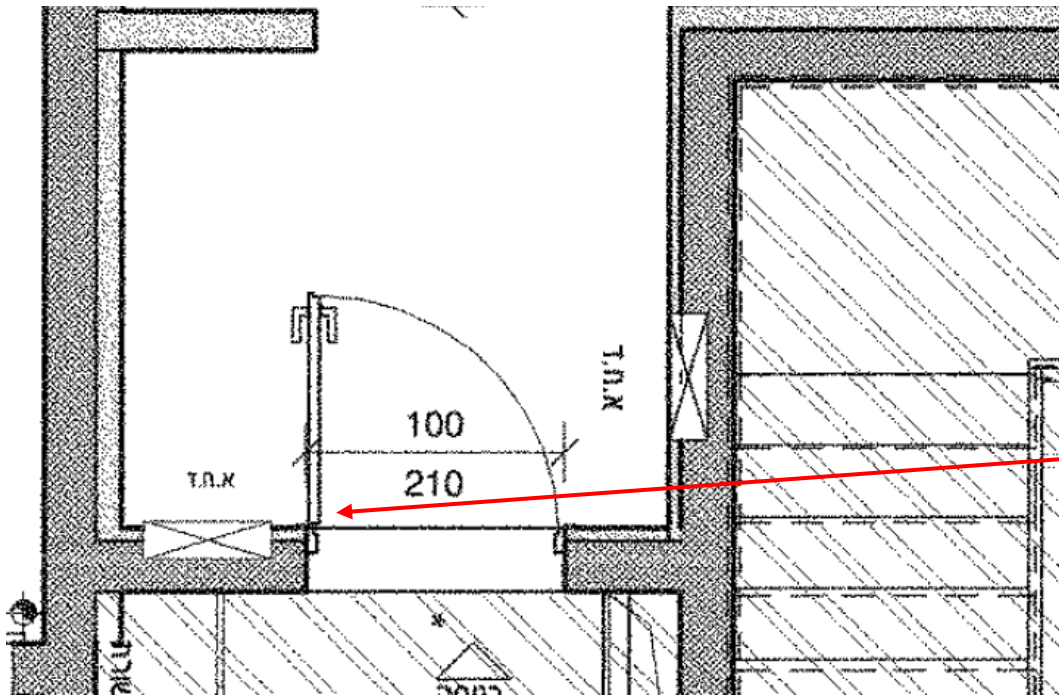
צילום של דלת כניסה לדירה מתוך תכנית מכר הדירה, ניתן לראות שקצה משקוף דלת הכניסה אמור להיות במישור פני הקיר:

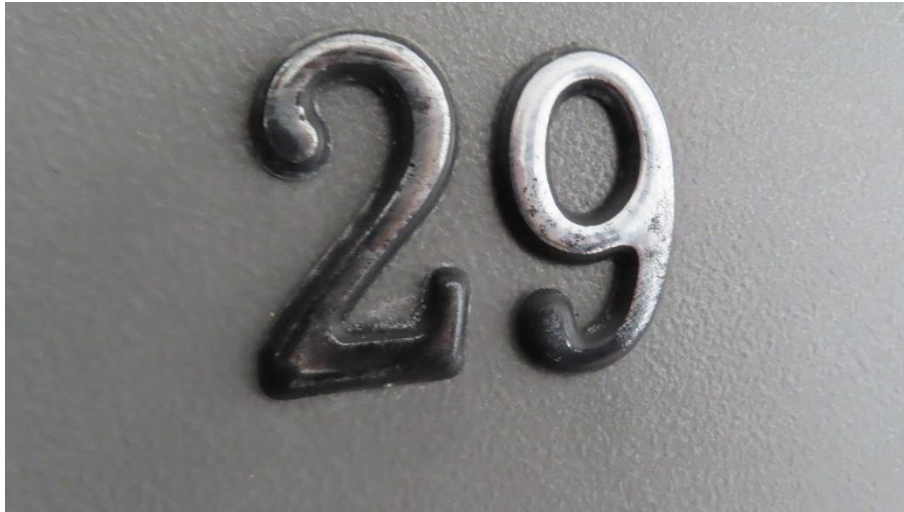
6. ספרות מספר הדירה על גבי דלת הכניסה משופשפות ושרוטות.

נדרש להחליף את ספרות הדירה.

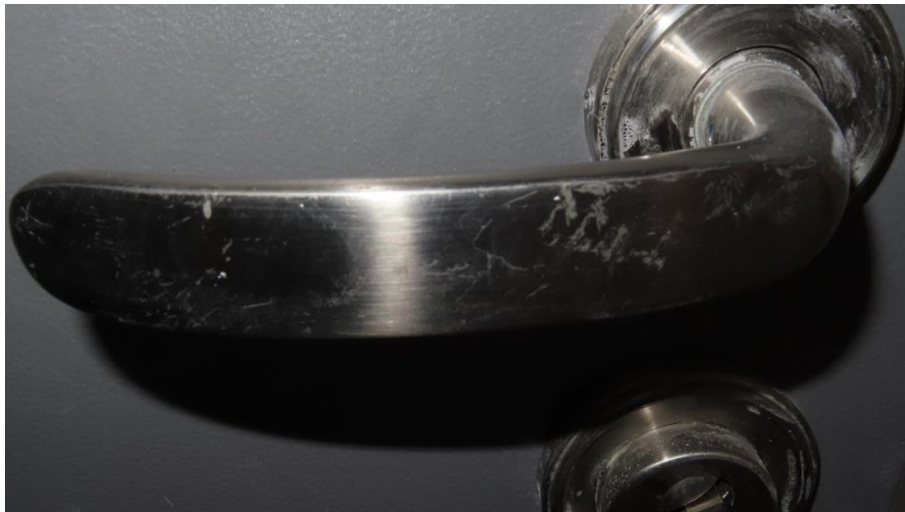
10. רוזטות ידית דלת כניסה אינן מקובעות, בנוסף ישנן פגיעות בידית דלת כניסה.

צילום פגיעות ושפשופים על גבי ידית הדלת:

נדרש להחליף את ידית דלת כניסה לידית חדשה ללא פגיעות.

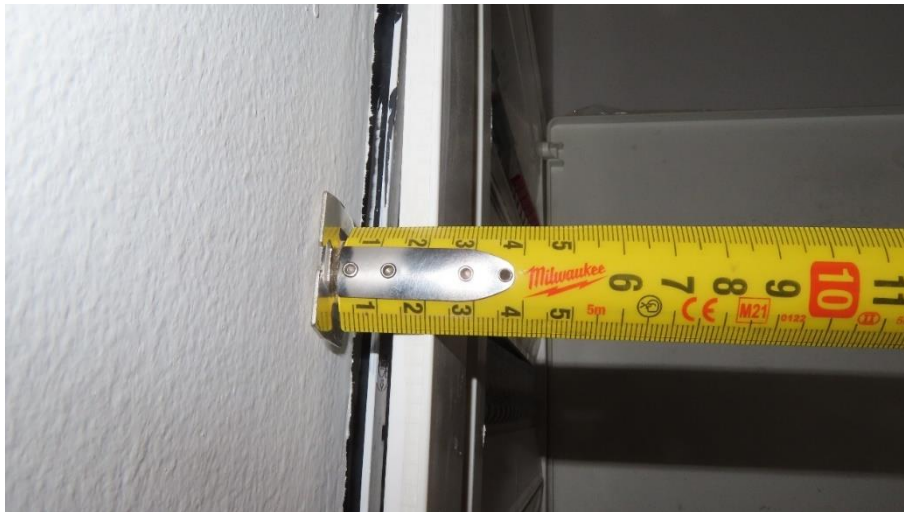
11. ארון חשמל הורכב על גבי הקיר בלחץ, כתוצאה מכך הינו קשה לסגירה ולפתיחה וישנה עקמומיות.

מדידת מרווח בין פני הקיר למסגרת ארון חשמל:

נדרש לפרק את ארון החשמל, לרבות עבודות חציבה, טייח וצבע הדרושות.

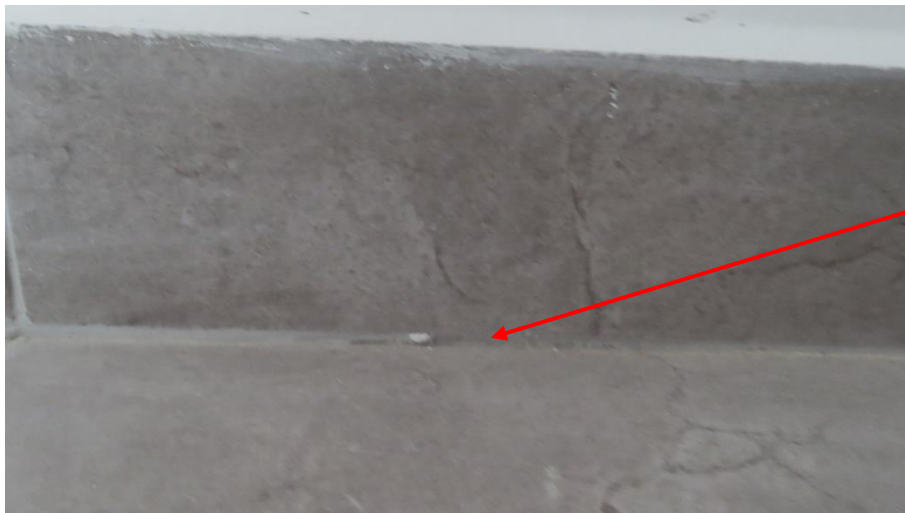
אזור כניסה לדירה:

14. לא בוצע מישק הפרדה גמיש לאור מפגש פנלים (שיפולים) עם אריחי הריצוף וזאת בניגוד לתקן ישראלי 1555.3 הדורש מישק הפרדה גמיש, בוצע מילוי מישק הפרדה בעזרת חומר צמנטי שנשדק ובעל גימור לא אסתטי, ניתן לראות סדיקה של החומר הצמנטי.

דרוש לפרק את הפנלים ולבצע מישק הפרדה גמיש בין הפנלים לריצוף, להדביק פנלים מחדש עם מרווח ומילוי בחומר איטום גמיש במישק, כנדרש בתקן ישראלי 1555.3 .

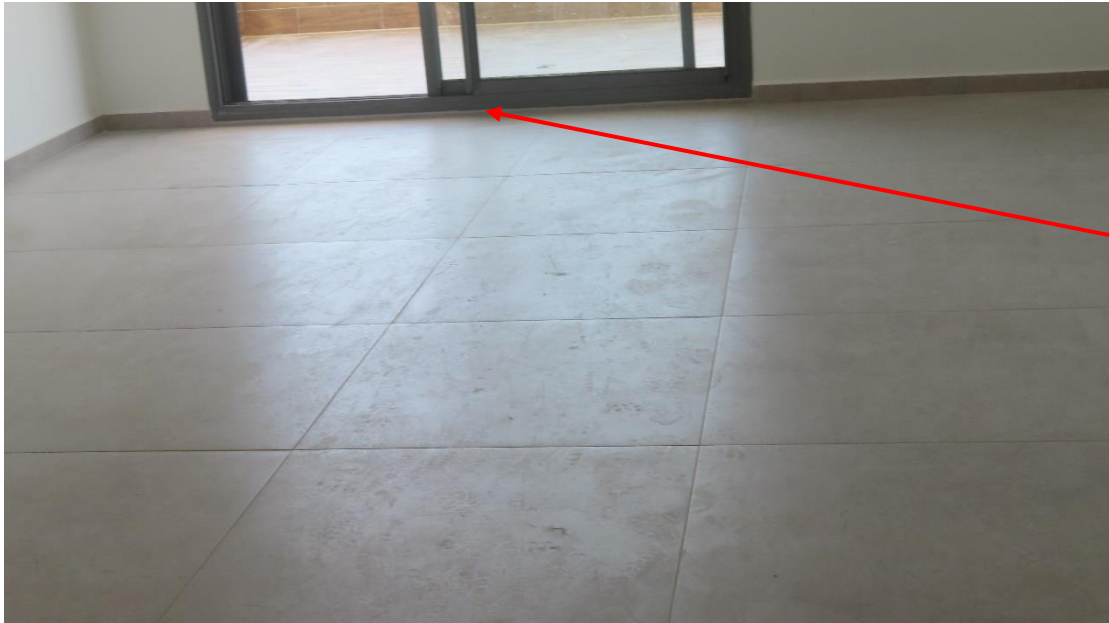
15. ביציאה מהסלון למרפסת בוצעה הגבהה של מסילות ויטרינה בגובה של 81 מ"מ מעל למפלס הריצוף בסלון. המכשול / ההגבהה בולט 85 מ"מ מעל מפלס ריצוף המרפסת, ההגבהה שבוצעה יוצרת מצב בלתי רצוי המהווה מכשול ומפגע בטיחותי למשתמשי הדירה. הליקוי יכול היה להימנע בתכנון מפלסים נכון מראש, ובכך ניתן היה להרכיב את פרופיל הוויטרינה התחתון במפלס ריצוף הדירה ולהימנע ממכשול.

מבט אל ויטרינה יציאה למרפסת מכיוון סלון הדירה, ניתן לראות את הגבהת פרופילי אלומיניום מעל מפלס ריצוף הדירה:

נדרש היה לבצע את מפלס המרפסת נמוך ממפלס הדירה, ואת מסילות האלומיניום במפלס פני ריצוף הסלון כדי לאפשר תנועה חופשית ללא מכשול בין הסלון לדירה.

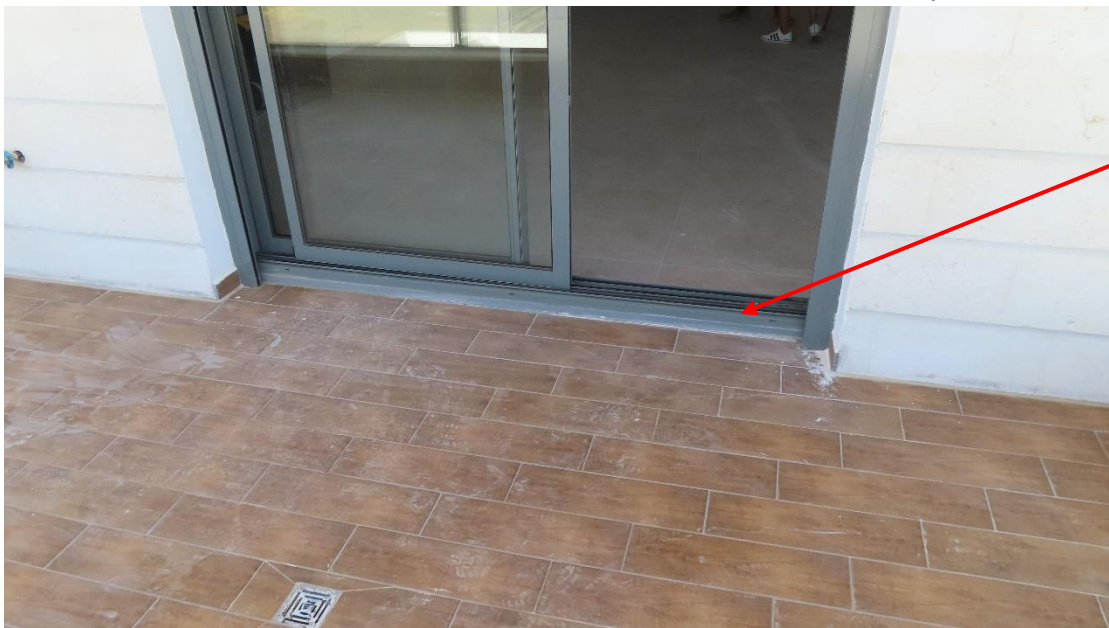
מבט אל ויטרינה יציאה למרפסת מכיוון מרפסת הדירה, ניתן לראות את הגבהת פרופילי אלומיניום מעל מפלס ריצוף המרפסת:

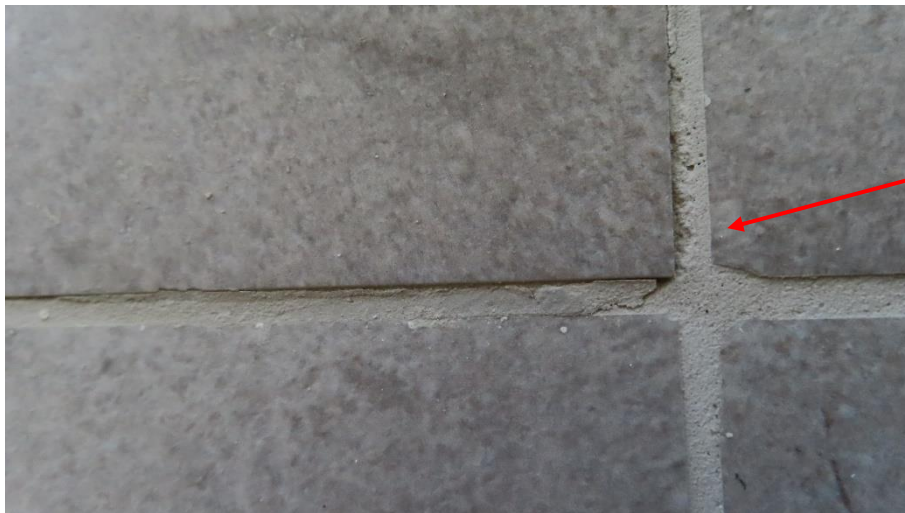
16. בסלון (ליד ויטרינה יציאה למרפסת) ישנם אריחים שזזים ומרעישים בזמן דריכה עליהם, ניתן לראות מסביב לאריחים אזורים בהם הרובה נסדקה בעכבות תזוזת האריחים, בנוסף בעת הקשה על גבי האריחים נשמע רעש חלול בבדיקה בלתי אמצעית, דבר המעיד על הדבקה לא מלאה של האריח כדרוש בתקן ישראלי 1555 חלק 3 ומעלה חשד לליקוי בהדבקות ריצוף ואריחים.

דוגמא של רובה שנסדקה כתוצאה מתזוזת אריחים:

על פי תקן 1555.3 במקרה של חשש לליקוי בהדבקה, יש לבדוק את מערכת הריצוף / החיפוי ולבצע בדיקת חוזק הידבקות במתיחה בעזרת מעבדה מוסמכת.

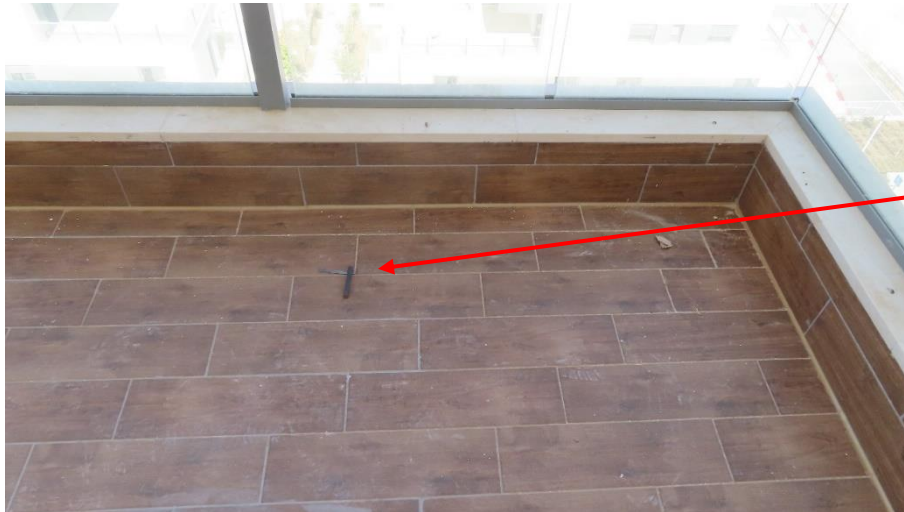
17. במשטח מרוצף במרפסת יציאה מהסלון ישנם אזורים רבים בהם נמדדו הפרשי גבהים בין אריחים סמוכים מעל 1.55 מ"מ, זאת בניגוד לתקן 1555.3 הדורש הפרש גובה מקסימלי של 1.5 מ"מ בין אריחים סמוכים כאשר רוחב המישק בין האריחים הוא 3-5 מ"מ.

מוקד 1 בו נמדד מרווח בין אריחים סמוכים של מעל 1.55 מ"מ:

תיקון אריחים במשטח מרוצף משופע גורר אחריו תיקון באזורים נרחבים של המרפסת כדי ליצור משטח בו האריחים משתלבים עם האריחים הסמוכים לארבעת פאותיהם של האריחים שהוחלפו, במרפסת נמצאו לפחות 9 מוקדים בהם יש אי התאמה לתקן בצירוף ביצוע רובה בצורה לא תקינה ולא אסתטית, היקף התיקון הנדרש הינו רחב ולכן נדרש להחליף את כלל משטח ריצוף המרפסת ולרצף בצורה תקינה וללא הפרשי גבהים בין אריחים סמוכים.

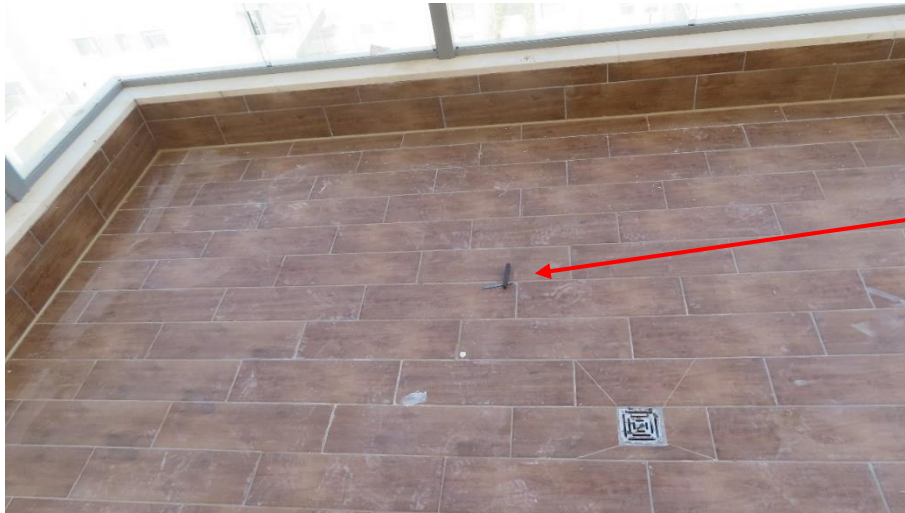
מוקד 3 בו נמדד מרווח בין אריחים סמוכים של מעל ל- 1.55 מ"מ:

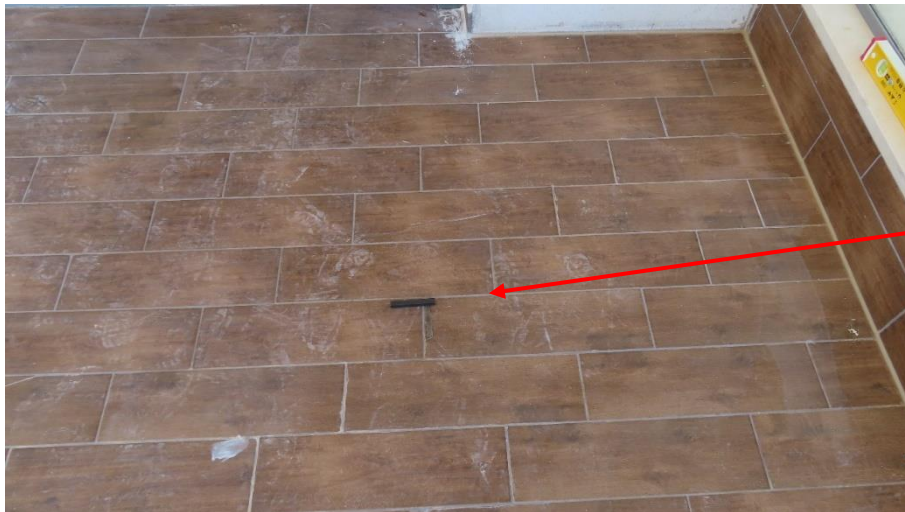
מוקד 4 בו נמדד מרווח בין אריחים סמוכים של מעל ל- 1.55 מ"מ:

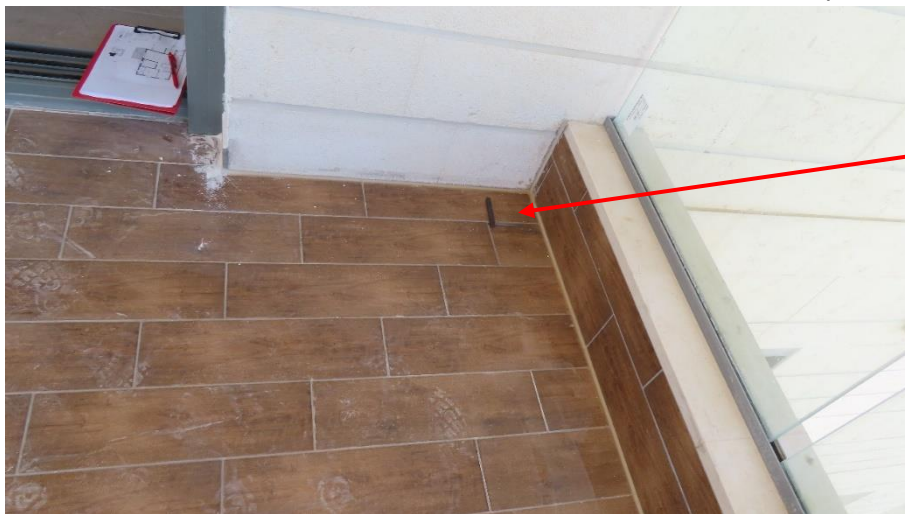
מוקד 5 בו נמדד מרווח בין אריחים סמוכים של מעל ל- 1.55 מ"מ:

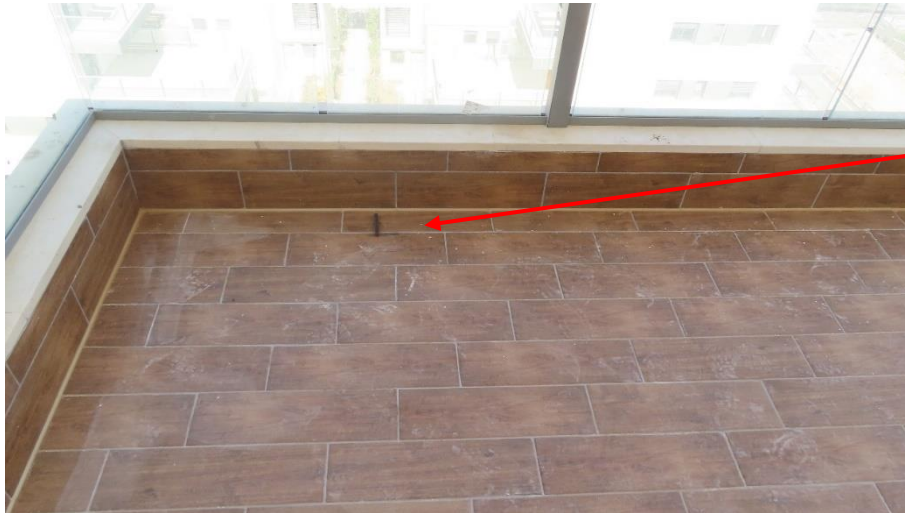
מוקד 6 בו נמדד מרווח בין אריחים סמוכים של מעל ל- 1.55 מ"מ:

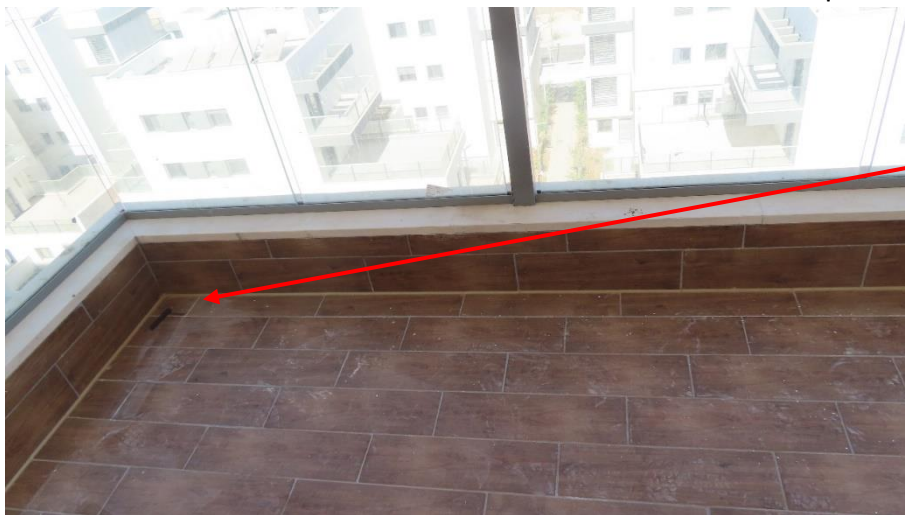
מוקד 7 בו נמדד מרווח בין אריחים סמוכים של מעל ל- 1.55 מ"מ:

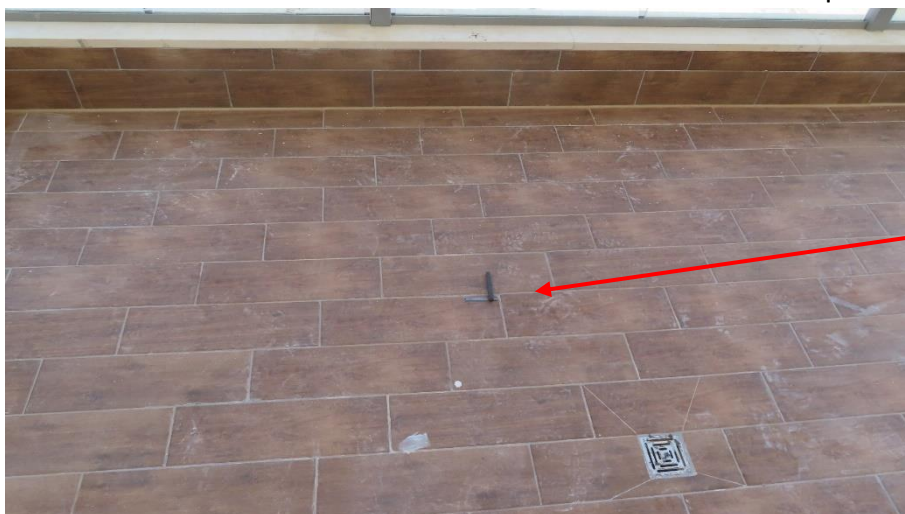
מוקד 8 בו נמדד מרווח בין אריחים סמוכים של מעל ל- 1.55 מ"מ:

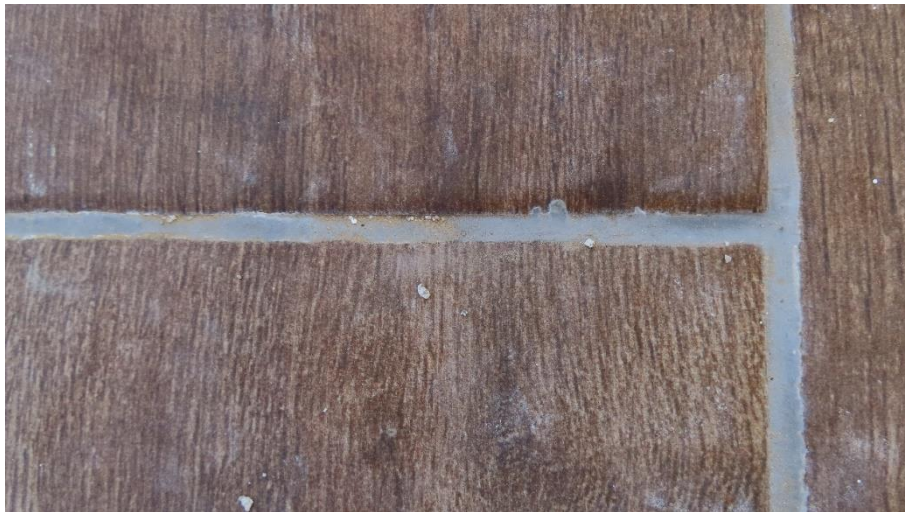
18. ברחבי המרפסת ישנם מישקים באזורים שונים בהם בוצע מילוי לא אחיד של הרובה במישקים לצד הבדלי גוון ברובה, וגלישת רובה מעל מפלס האריח, הליקוי מנוגד לתקן ישראלי 1555 על חלקיו, וזאת בניגוד לתקן 1555 חלק 3 :

דוגמא נוספת של יישום רובה בצורה לא אחידה:

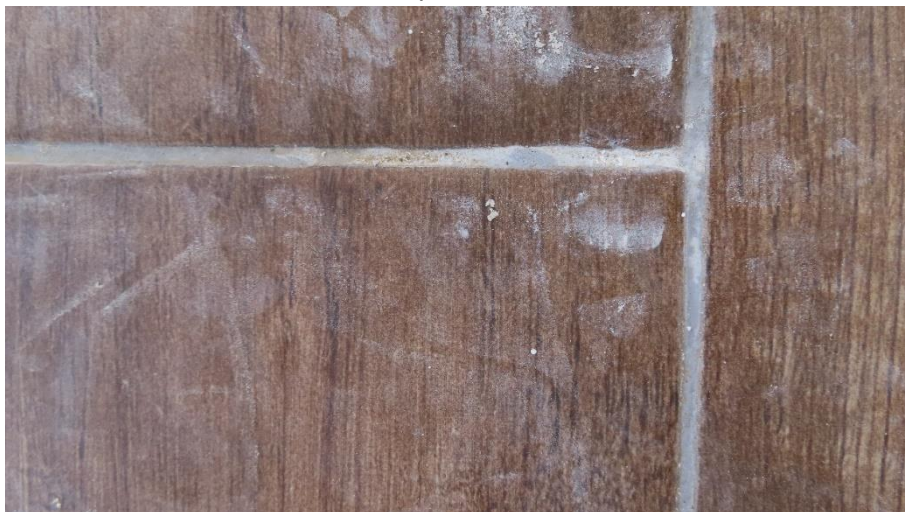
דוגמא נוספת של יישום רובה בצורה לא אחידה לצד הבדלי גוון ברובה:

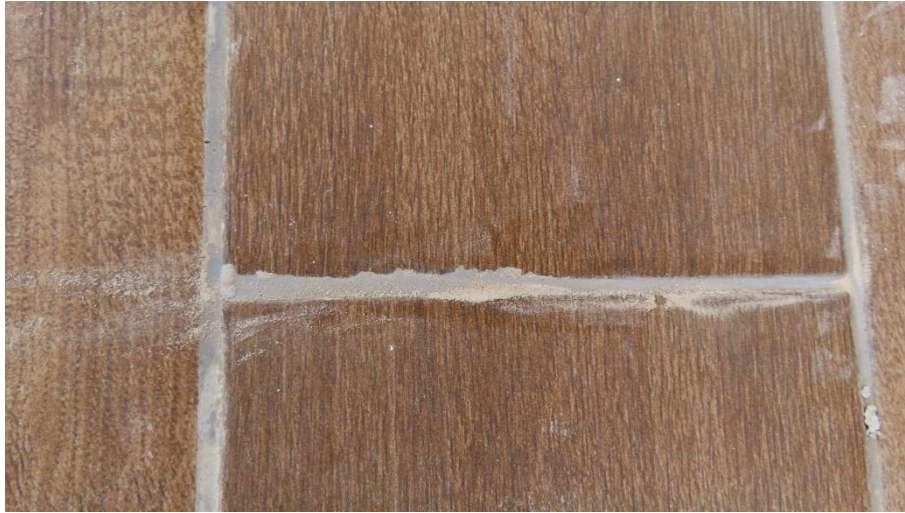
דוגמא נוספת של יישום רובה בצורה לא אחידה, ניתן לראות מריחת רובה וגלישת רוב מעל מפלס האריח:

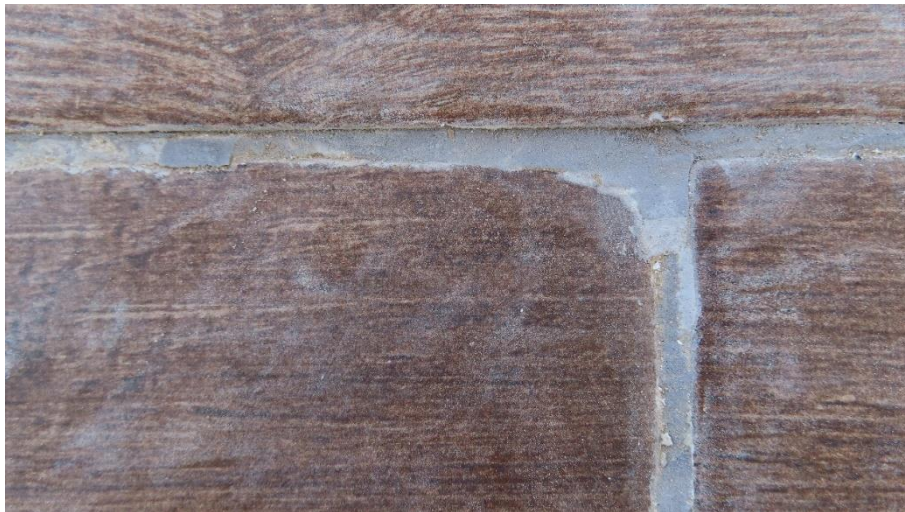
דוגמא לרובה מתפוררת וגולשת מעל מפלס האריח:

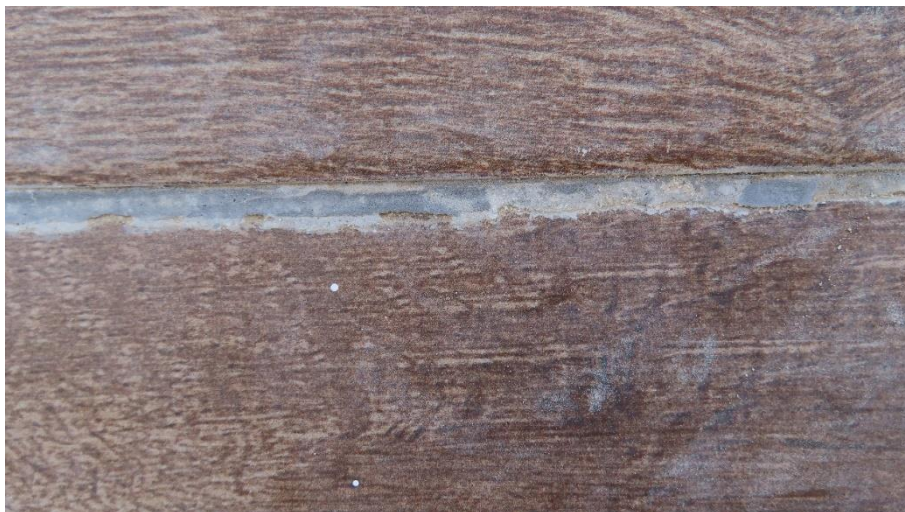
דוגמא לרובה מתפוררת וגולשת מעל מפלס האריח:

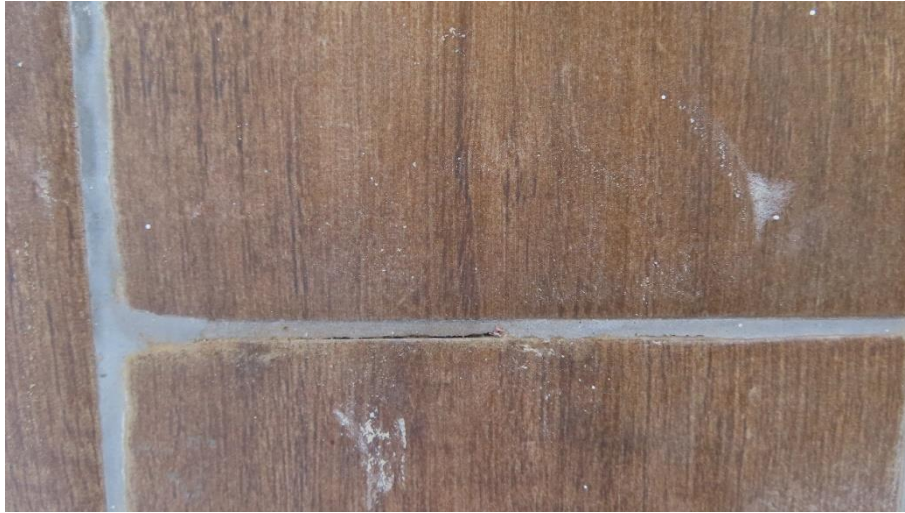
דוגמא לרובה מתפוררת וגולשת מעל מפלס האריח, ניתן לראות שיש סדיקה וחלל ברובה שדרכו עלולים לחדור מים מתחת לשכבת הריצוף ולגרום לרטיבות:

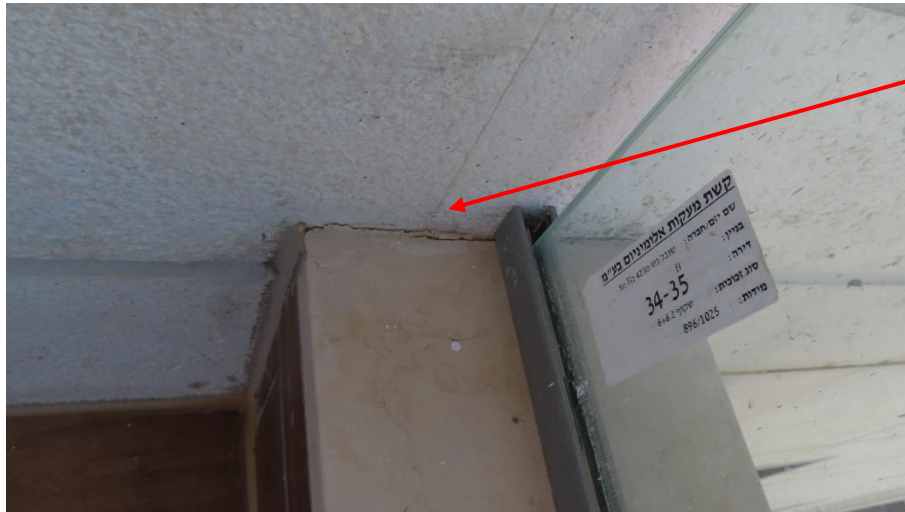
20. לא בוצע מישק הפרדה במפגש שיש (נדבך ראש של מעקה מרפסת) וחיפוי הקיר, ניתן לראות שביצעו מילוי צמנטי שהתפורר ונסדק.

נדרש לבצע מישק הפרדה גמיש בעובי של 4 מ"מ לפחות.

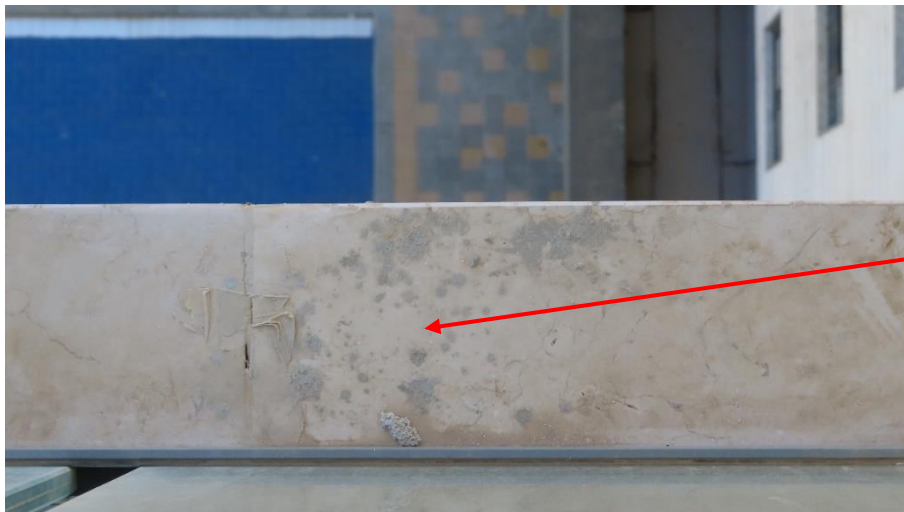
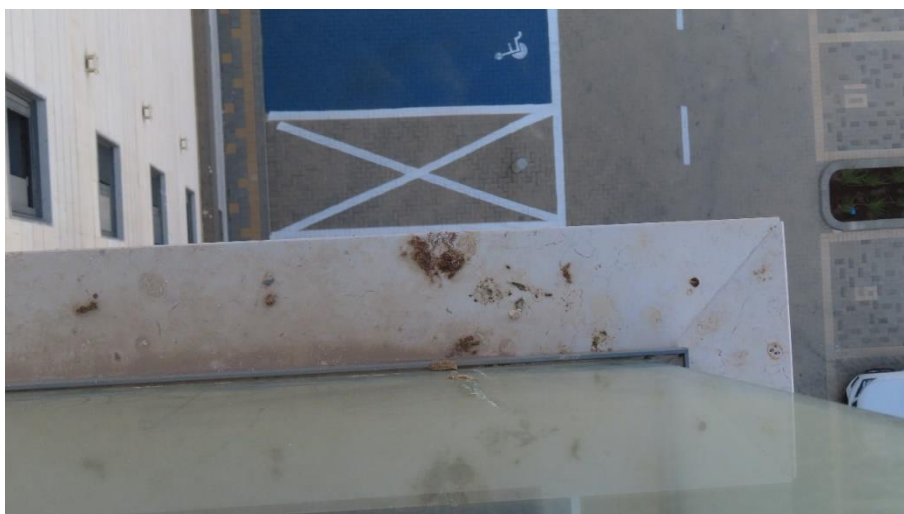
22. ישנם שאריות חומרי מליטה ולכלוך על גבי נדבך ראש (קופינג) מעקה מרפסת, על גבי פרופילי אלומיניום וסימני צבע על גבי זכוכיות מעקה המרפסת.

נדרש לנקות את קופינג המעקה ואת מעקה זכוכית ואלומיניום מצבע ומשאריטות חומרי בניה.

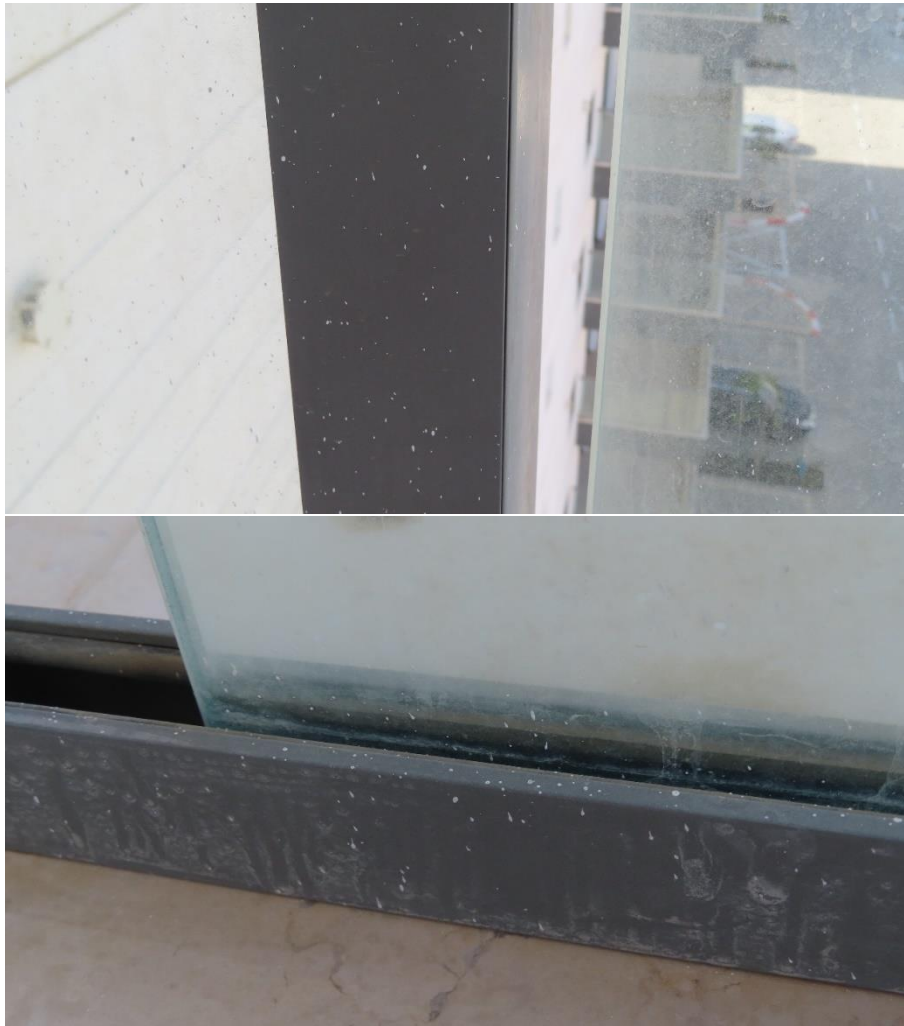
סימני צבע על גבי זכוכיות מעקה מרפסת ועל גבי מעקה אלומיניום:

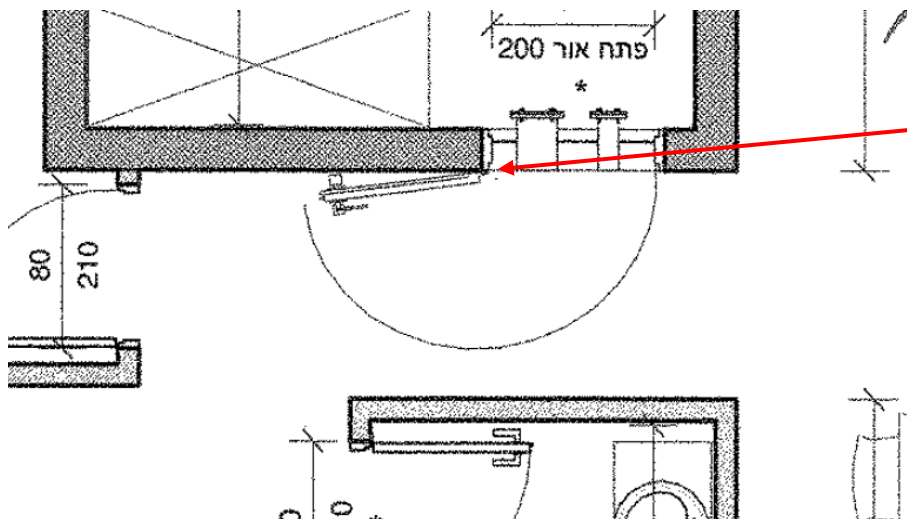
23. דלת ממ"ד נפתחת כלפי פרוזדור הדירה, כתוצאה מכך היא חוסמת את המעבר החופשי בפרוזדור ומהווה ליקוי בטיחותי המפריע בחיי היום יום, בנוסף דלת ממ"ד הורכבה בצורה שהיא שקועה ממישור הקיר, כתוצאה מכך בזמן פתיחתה, הדלת נתקעת בפנל של הריצוף, אינה נפתחת בצורה מלאה ובולטת כלפי פרוזדור הדירה 25 ס"מ, מדובר בתכנון ובביצוע לקוי. כדי למנוע פתיחה של הדלת כלפי המסדרון ולמנוע את חסימת המסדרון נדרש היה לבצע דלת ממ"ד הזזה (למשל כדוגמת הפרט המצורף), הדלת המופיעה בפרט המצורף נפתחת ללא חסימת הפרוזדור, בנוסף לדלת ישנה ידיית המתקפלת כדי שלא תבלוט לפרוזדור.

צילום מתכנית מכר של הדירה, ניתן לראות שתוכננה דלת ציר המורכבת במישור קיר משותף לפרוזדור ולממ"ד, אך בפועל דלת הממ"ד הורכבה שקועה מפני הקיר וכתוצאה מכך דלת הממד פוגעת בפנל הדירה ובולטת 25 ס"מ לפרוזדור הדירה.

נדרש להחליף את דלת הממ"ד לדלת הזזה לרבות כל העבודות המבניות הנדרשות.

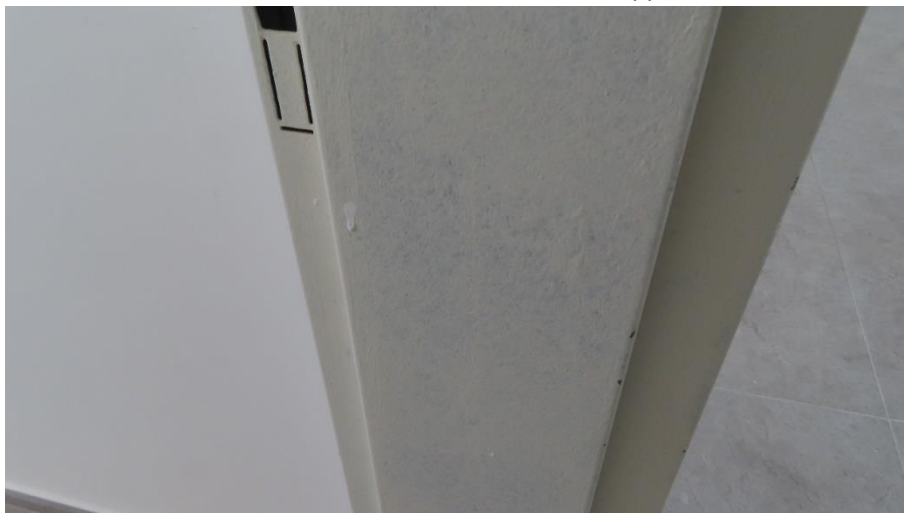
24. משקוף הממ"ד נצבע בכיסוי שאינו מלא ואחיד בחלק החיצוני של המשקוף הפונה לפרוזדור הדירה סימני ברגים במשקוף הבולטים לעין.

מבט אל כיסוי לא אחיד ולא מלא של משקוף ממ"ד:

נדרש שמשקוף הממ"ד יצבע בכיסוי מלא ואחיד, וללא פגמים.  
עלות התיקון – (1,200 ₪) כלולה בסעיף דלת ממ"ד נפתחת כלפי פרוזדור הדירה

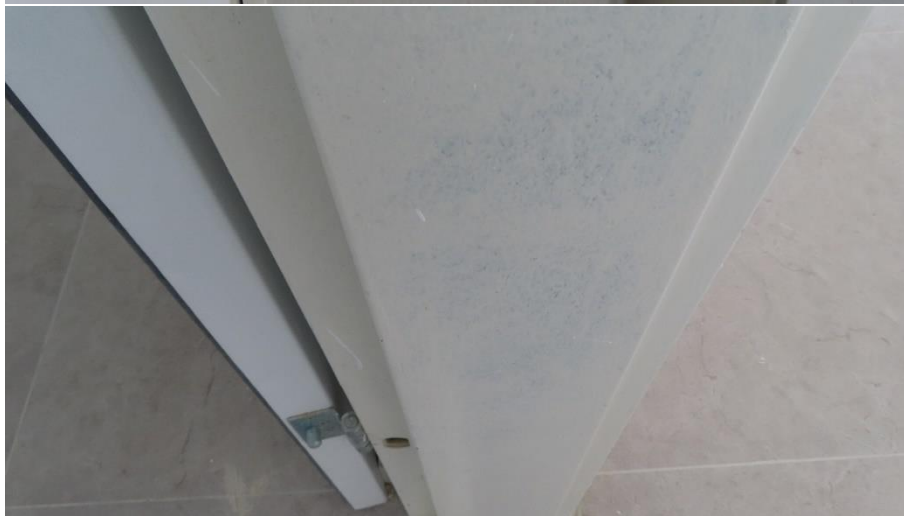
צילום מקרוב של משקוף ממ"ד:

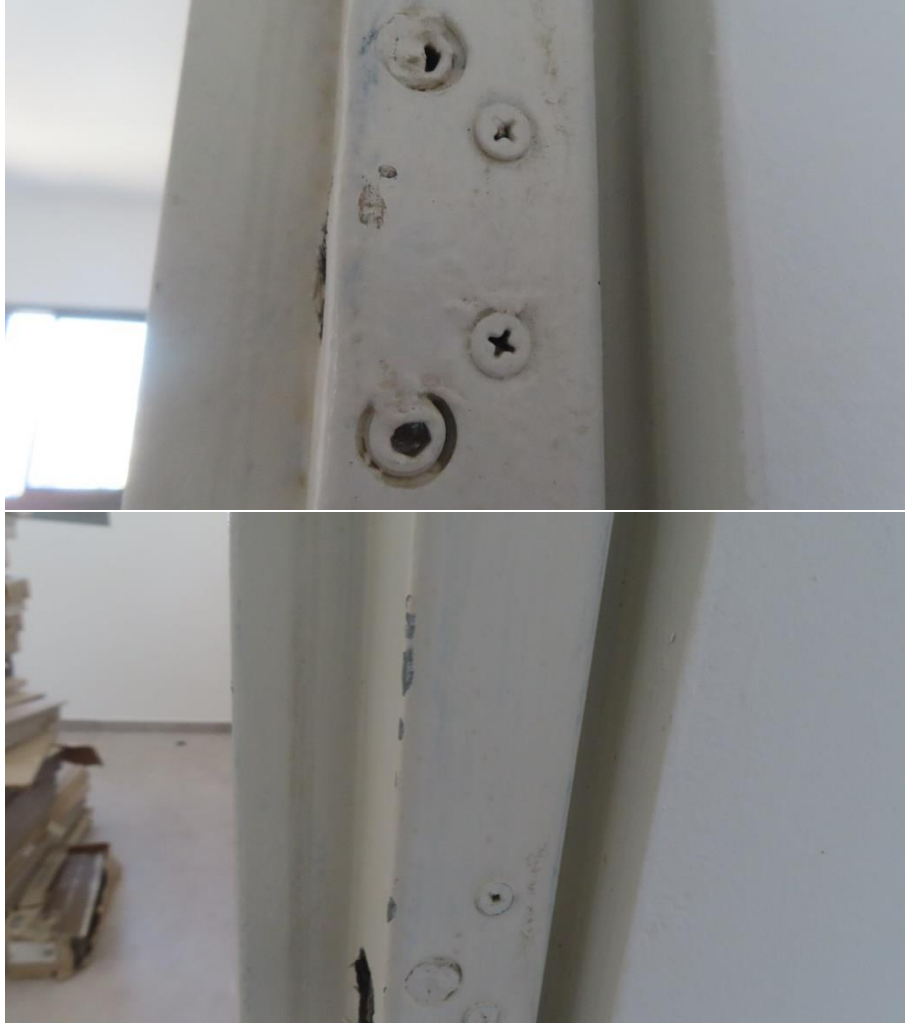
צילום של ברגים, וחורים על גבי משקוף הממ"ד המהווים ליקוי אסתטי:

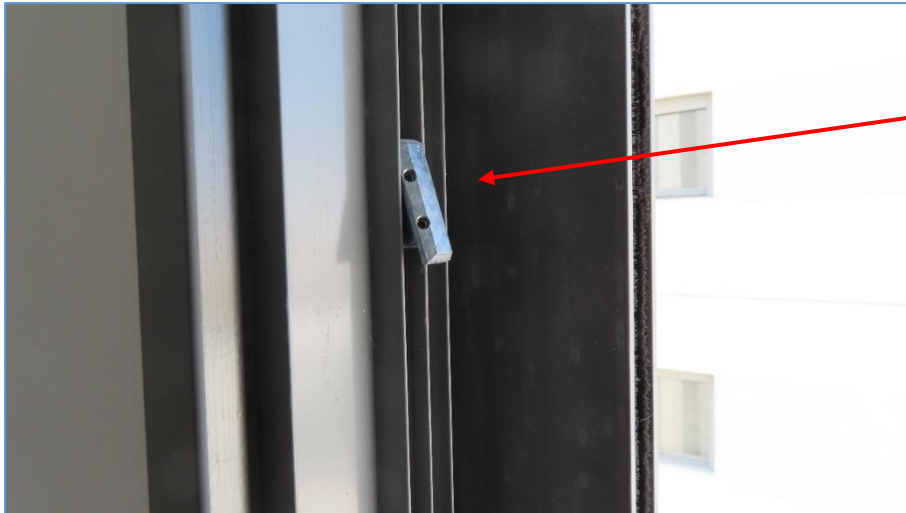
25. מנגנון נעילת כנף שמאל בחלון אלומיניום לא תקין, כתוצאה מכך לא ניתן לנעול את כנף החלון השמאלית.

נדרש לתקן את מנגנון סגירת החלון .

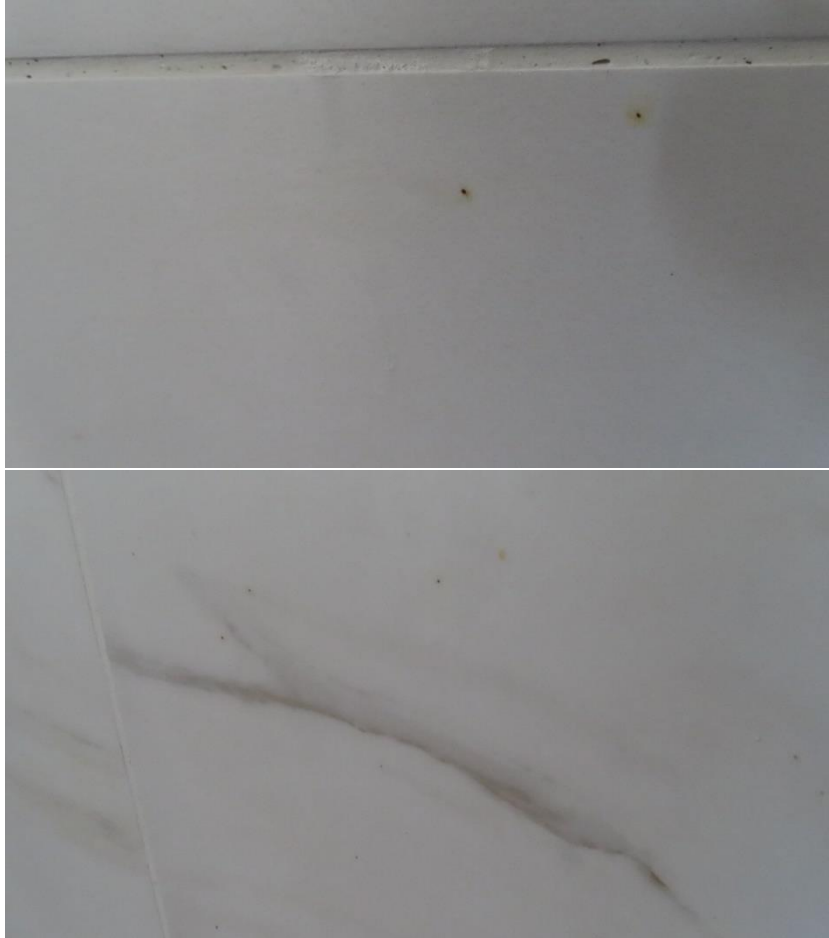
26. ישנם סימנים של גיצים של חיתוך בדיסק על גבי 3 אריחים בחיפוי קיר חדר רחצה הורים.

נדרש להחליף את האריחים שעליהם סימני שבבי חיתוך באבן משחזת, באריחים זהים מאותה סדרת ייצור.

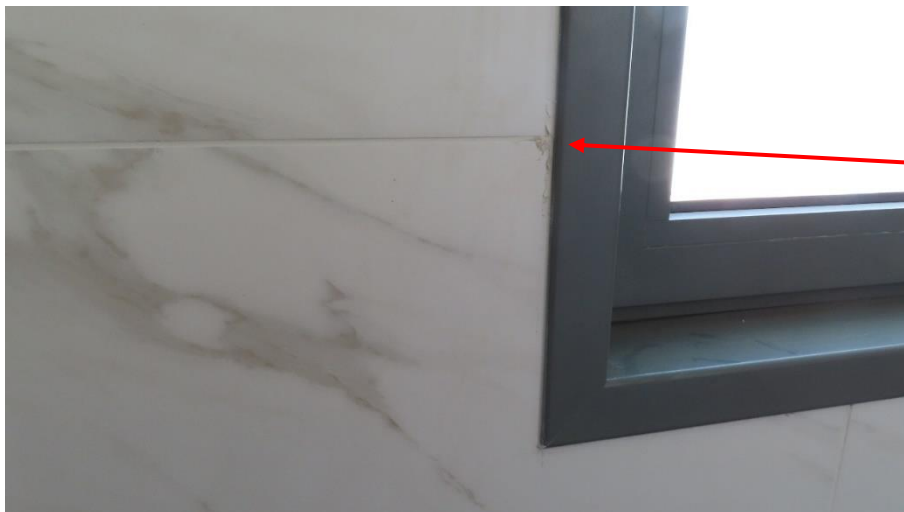
27. בוצע סביב חלון חדר רחצה מריחת חומר גמיש בצורה לקויה ולא אסתטית.

מבט אל האזור בו בוצעה מריחת חומר גמיש:

נדרש להסיר את החומר הגמיש סביב החלון וליישם חומר גמיש בצורה אסתטית.

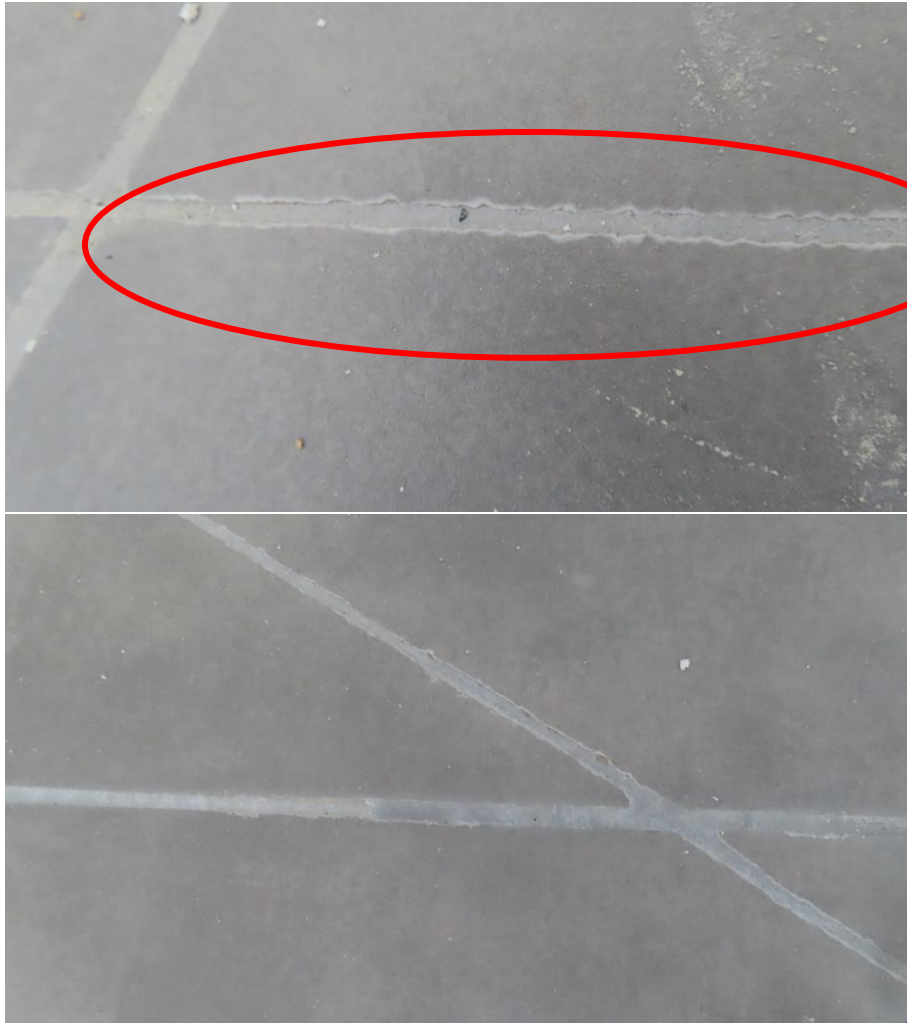
28. חיתוך אריחים בריצוף תא מקלחת הורים בוצע בצורה לקוי, חתכו את האריחים עם מכונת חיתוך לא חדה וכתוצאה מכך נראים שברים כתוצאה מהחיתוך בפאות האריחים, הליקוי הינו בניגוד לתקן 1555.3 סעיף 5.1.4.2 - הדורש בדיקת שלמות ונקיות האריחים, פסילה של כל אריח שאינו עומד בדרישות ת"י 314, והחלפת אריחים פגומים או אריחים שנפגעו במהלך העבודות.

נדרש להחליף את האריחים הפגועים והשבורים באריחים חדשים מסדרת ייצור זהה לאריחים שרוצף איתם בחדר הרחצה, לאור הליקוי בסעיף זה והליקויים הנוספים הקיימים בתא הרחצה, נדרש לפרק את ריצוף תא הרחצה ולרצף מחדש, לרבות חיתוך אריחים במידה מתאימה בצורה אסתטית וללא שברים.

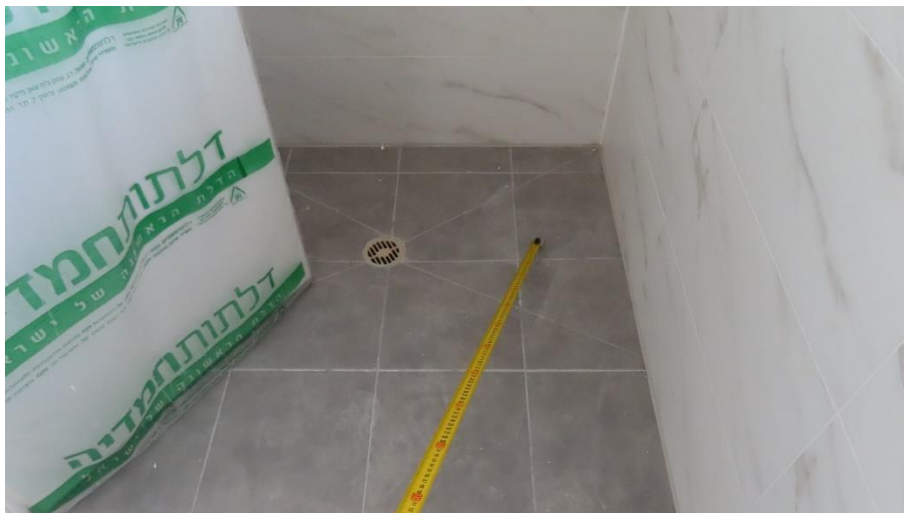
29. בריצוף תא רחצה ישנו אריח בעל רעש חלול בבדיקה בלתי אמצעית, דבר המעיד על הדבקה לא מלאה של האריח כדרוש בתקן ישראלי 1555 ומעלה חשד לליקוי בהדבקת ריצוף ואריחים. על פי תקן 1555.3 במקרה של חשש לליקוי בהדבקה, יש לבדוק את מערכת הריצוף / החיפוי ולבצע בדיקת חוזק הידבקות במתיחה בעזרת מעבדה מוסמכת.

מבט אל אריח בעל רעש חלול:

נדרש לבצע בדיקת חוזק מתיחה על ידי מעבדה מוסמכת ולתקן לפי תוצאות הבדיקה.

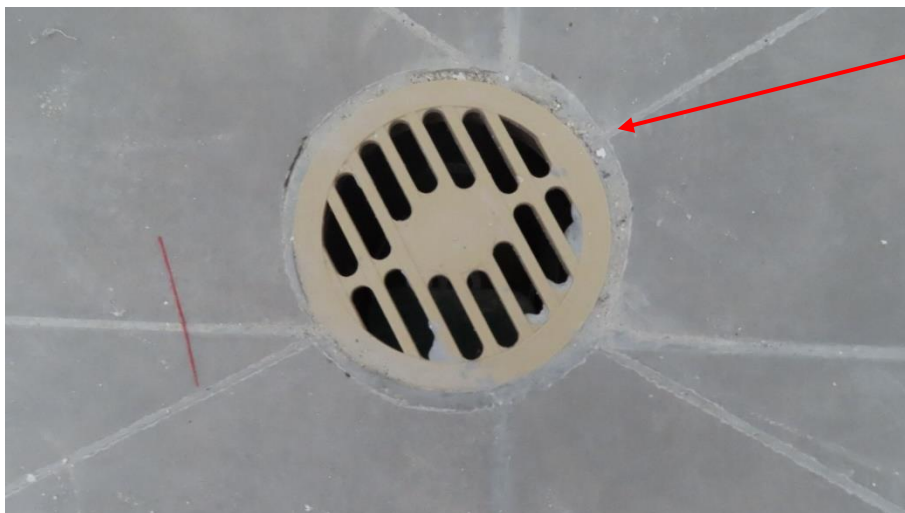
31. חוסר מילוי גמיש במפגש רשת פתח ניקוז וארחי ריצוף, בוצע מילוי צמנטי מסביב לפתח ניקוז תא רחצה, באזור זה נדרש לבצע מילוי גמיש כדי למנוע סדיקה של הרובה מסביב לקופסת הניקוז ולמנוע חדירת מים.

נדרש לאטום בעזרת חומר מילוי גמיש את המישק מסביב לפתח ניקוז תא רחצה.

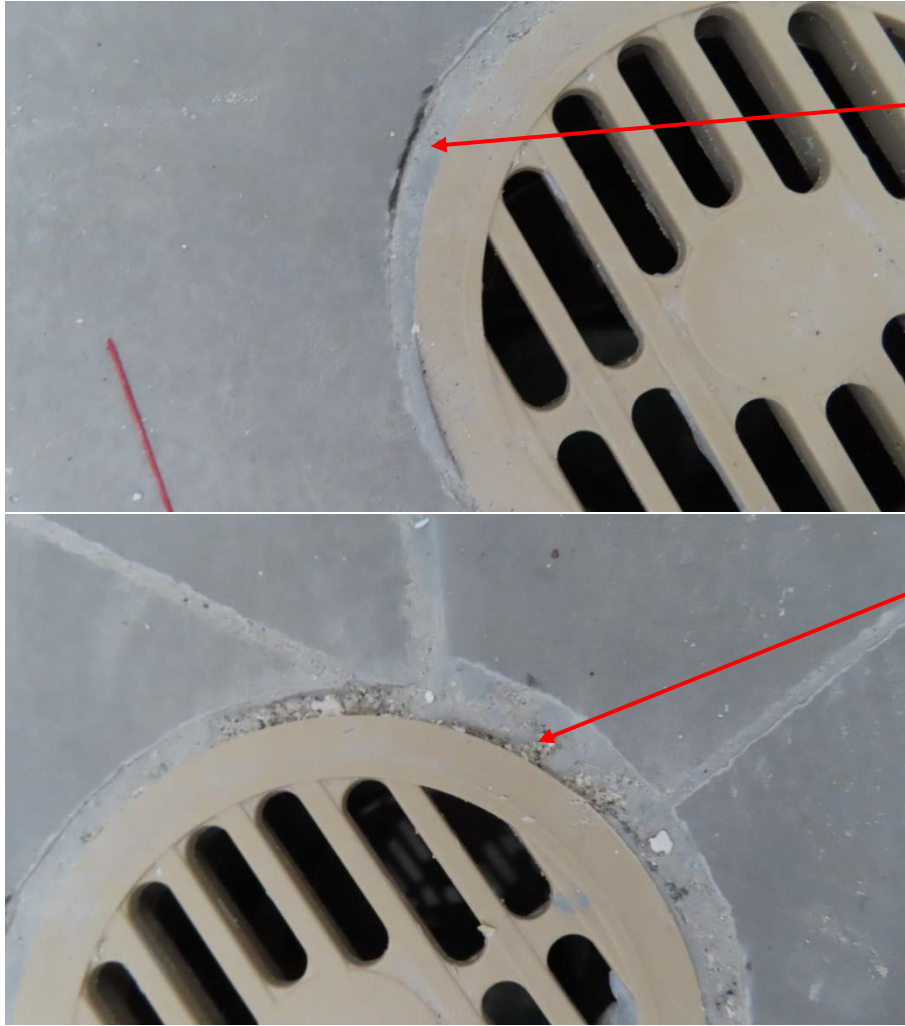
ניתן לראות סדיקה של החומר הצמנטי סביב קופסת ניקוז תא מקלחת:
