## חוות דעת מומחה

דירה \_\_\_\_\_, באר שבע

אני, הח"מ, נתבקשתי על ידי המזמינים לתת את חוות דעתי המקצועית בנושא: ליקויי בנייה בדירה.

1. בדקתי את הדירה ביום 19/08/2021 בנוכחות מזמיני הבדיקה.
2. מדובר בדירת 4 חדרים בבניין משותף, לפני מסירה (פרוטוקול מסירה ראשונית).
3. בחוות הדעת :
  - תקנות התכנון והבנייה (בקשות להיתר, תנאים ואגרות), תש"ל-1970, התוספת השנייה - יכוננו : **התקנות** ;
  - תקנות התכנון והבנייה (תכן הבנייה) (תברואה), תש"ף-2019 - יכוננו : **תקנות התברואה** ;
  - תקנות התכנון והבנייה (תכן הבנייה) (אצירת אשפה), תש"ף-2019 - יכוננו : **תקנות אצירת אשפה** ;
  - תקנות התכנון והבנייה (בטיחות המשתמש), תש"ף-2019 - יכוננו : **תקנות הבטיחות** ;
  - תקנות התכנון והבנייה (תכן הבנייה) (אקוסטיקה), תש"ף-2019 - יכוננו : **תקנות האקוסטיקה** .
  - תקן ישראלי - יכונה : **ת"י** ;
  - הוראות למתקני תברואה, תש"ל-1970 - יכוננו : **הל"ת** ;
  - תקנות ההתגוננות האזרחית (מפרטים לבניית מקלטים), תש"ן-1990 תקנה אחודה מוטמעת יולי 2010 - יכוננו : **תקנות הג"א** .

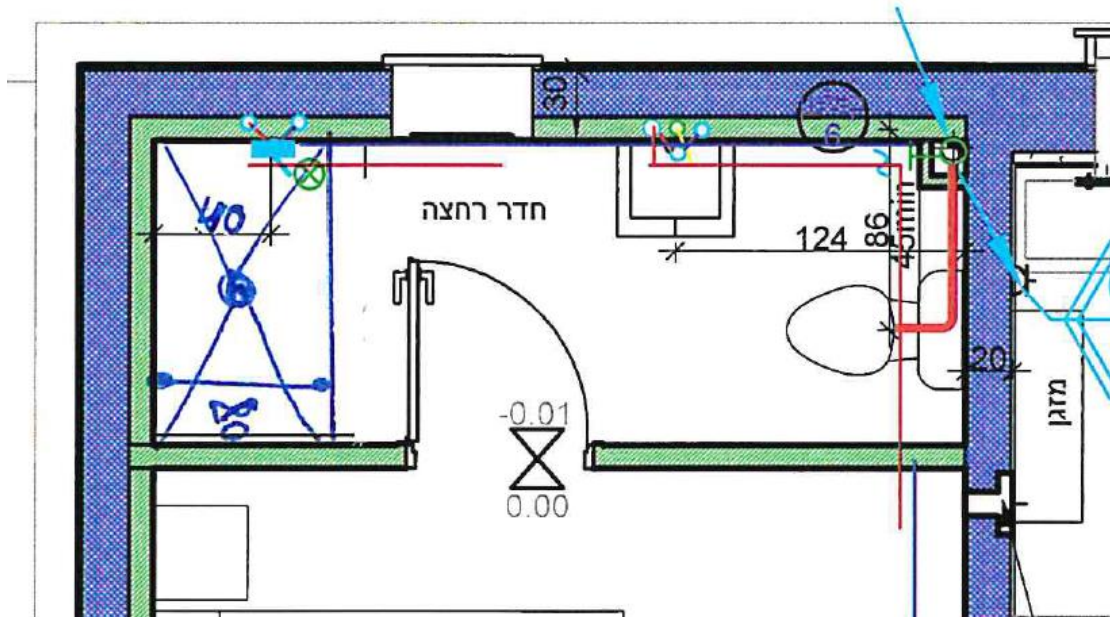
32. אסלה הורכבה במיקום לא לפי תכנית אדריכלית, ציר האסלה המתוכנן לפי תכנית הוא במרחק של 86 ס"מ מהקיר החיצוני, אך הפועל ציר האסלה נמצא במרחק של 47 ס"מ מדופן הקיר, כתוצאה מכך לאחר הרכבת ארון מקלחת בגודל של 60 ס"מ יפגע מרווח השימוש של המשתמש, הליקוי מנוגד לתכנית מכר של הדירה, ניתן לראות בצילומים מהדירה שהאסלה הורכבה קרובה לקיר שבו ממוקם הכיור וזאת בניגוד לתכנית הדירה בה ניתן לראות שאסלה אמורה להיות המרחק של 86 ס"מ מקיר הכיור ובמרחק של כ-40 ס"מ מהקיר המשותף לחדר שינה הורים:

נדרש לפרק את מיכל ההדחה והאסלה, להזיז את מיקום מיכל ההדחה והאסלה וזאת כדי לקיים את דרישות התקן כדי ליצור מרווח שימוש תקין, התיקון דורש פירוק אסלה ומיכל ההדחה כולל חיפוי מחדש באריחים זהים מאותה סדרת ייצור.

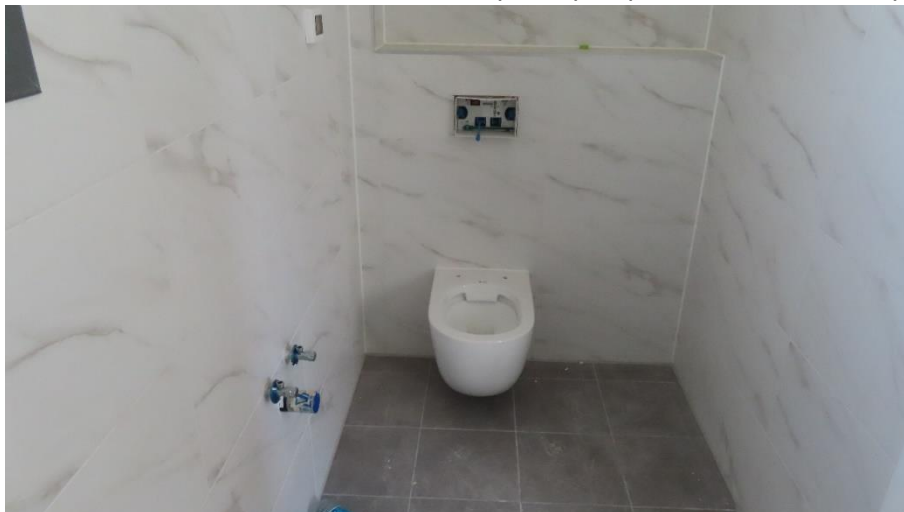
צילום מהדירה, ניתן לראות שהאסלה הותקנה קרוב לקיר עם הכיור וזאת בניגוד לתכנית המכר.

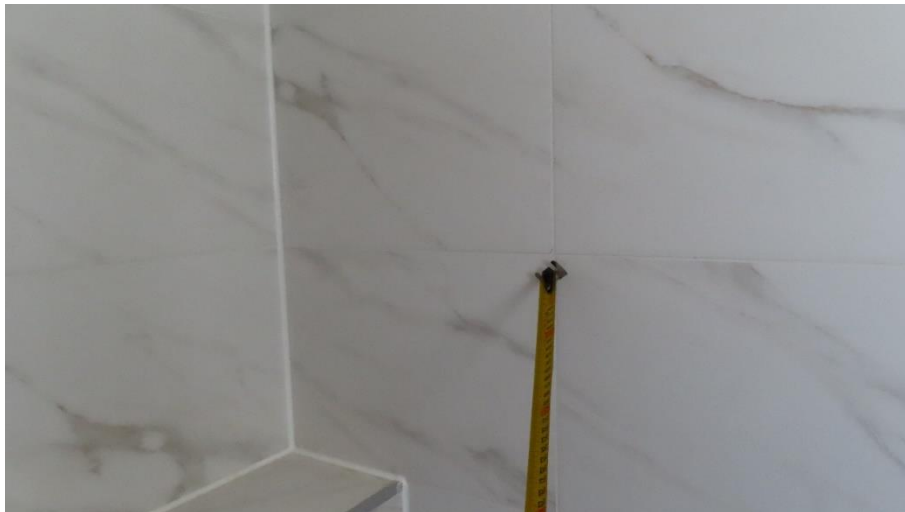
אזור נוסף בו יש אריח שבור:

נדרש להחליף את האריחים הפגועים והשבורים באריחים חדשים מסדרת ייצור זהה לאריחים שחיפו איתם בחדר הרחצה, יש לקדוח פתחים בעזרת כוס קידוח בגודל הפתח הדרוש ליציאת צנרת.

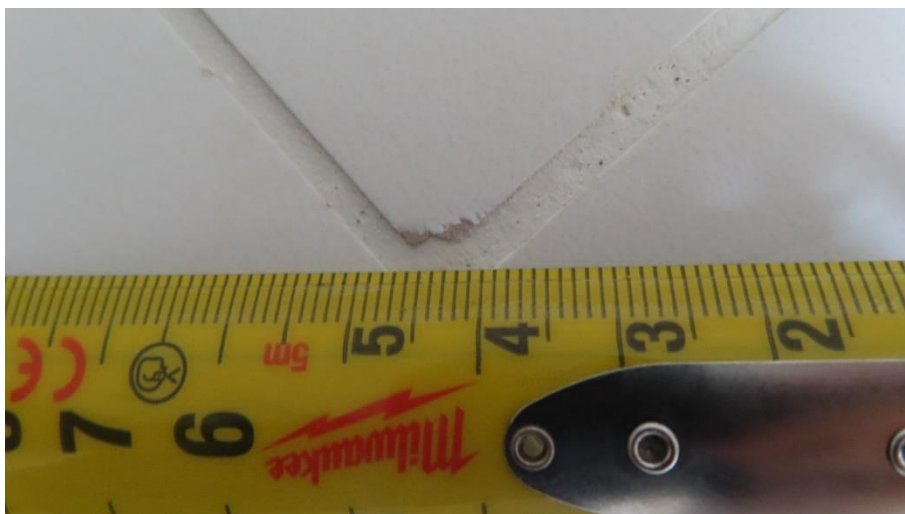
צילום מקרוב ומדידה של שבר בפינת האריח:

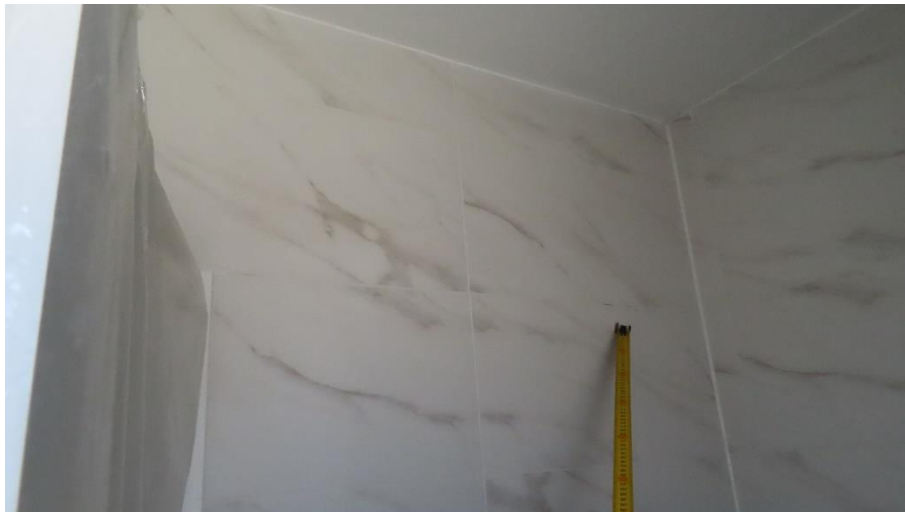
אזור בו נראו שריטות על גבי האריח:

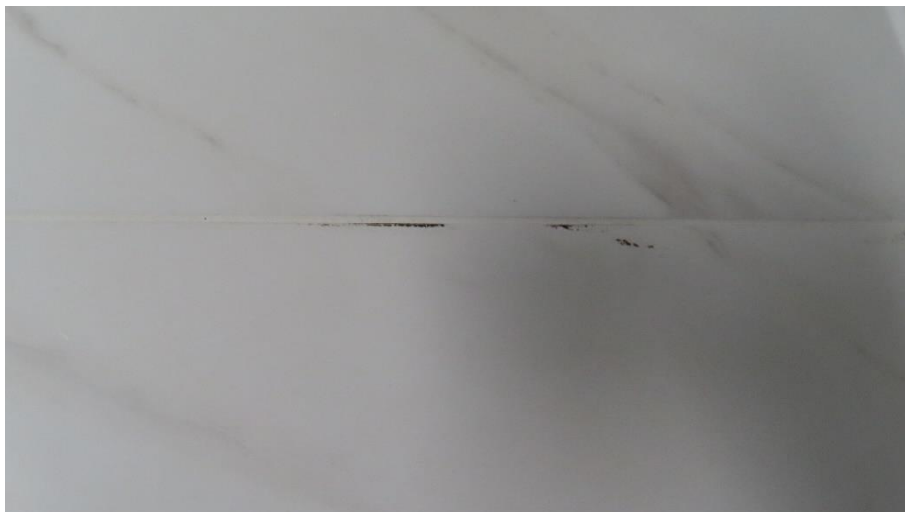
צילום מקרוב של השריטות על גבי האריח:

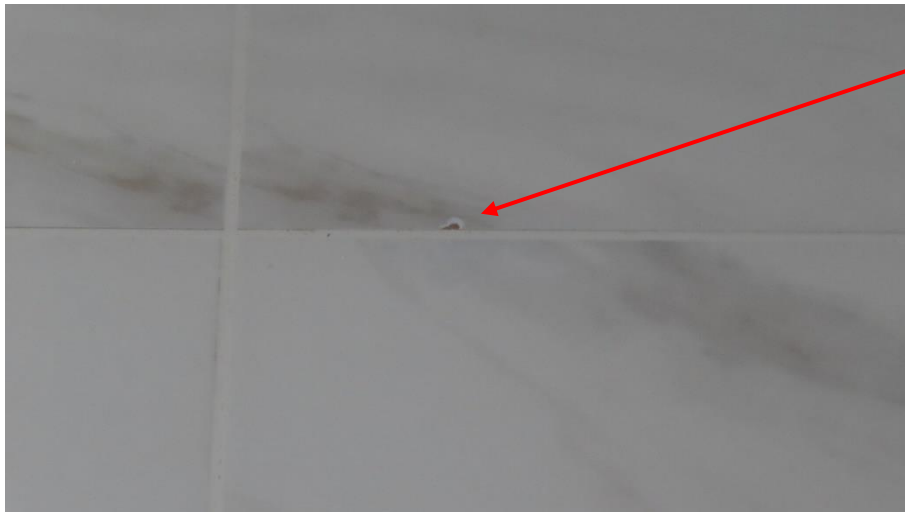
צילום של הפגיעה באריח:

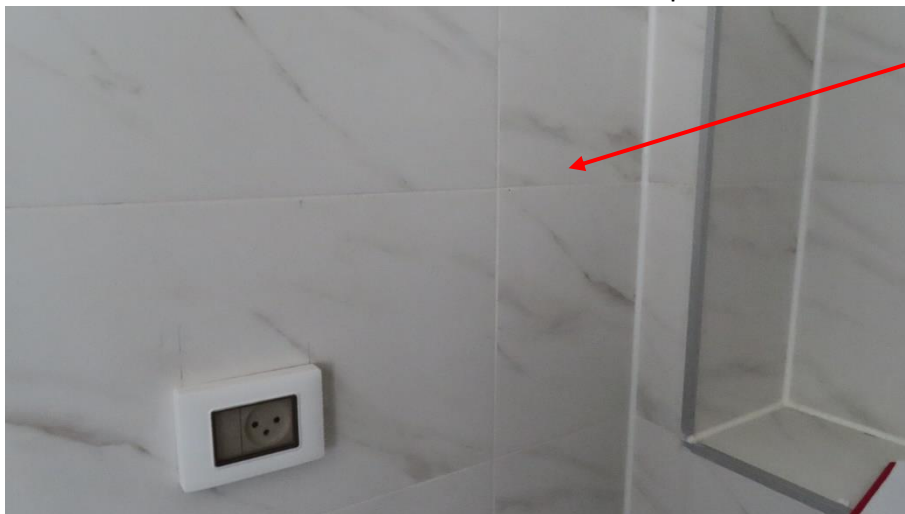
אזור נוסף בו יש אריח פגוע בחיפוי המקלחת:

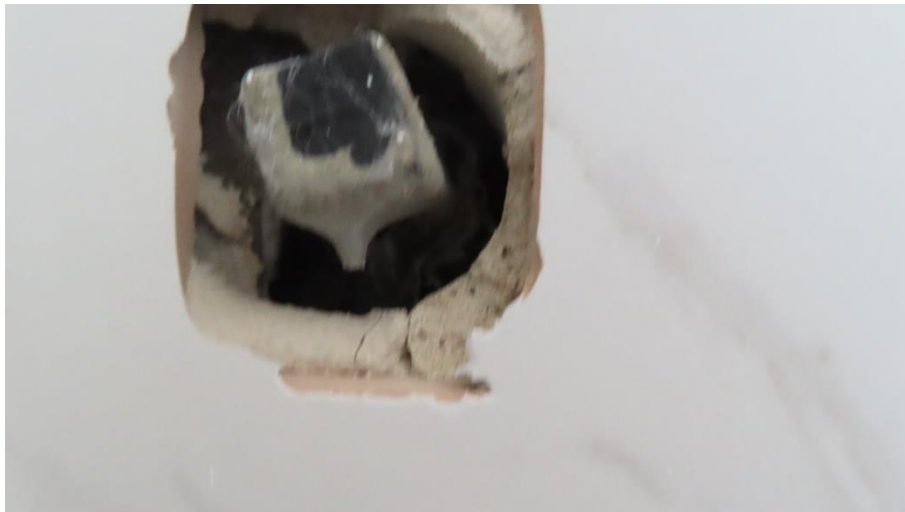
שברים ופגמים סביב צנרת יציאת מים מהקיר:

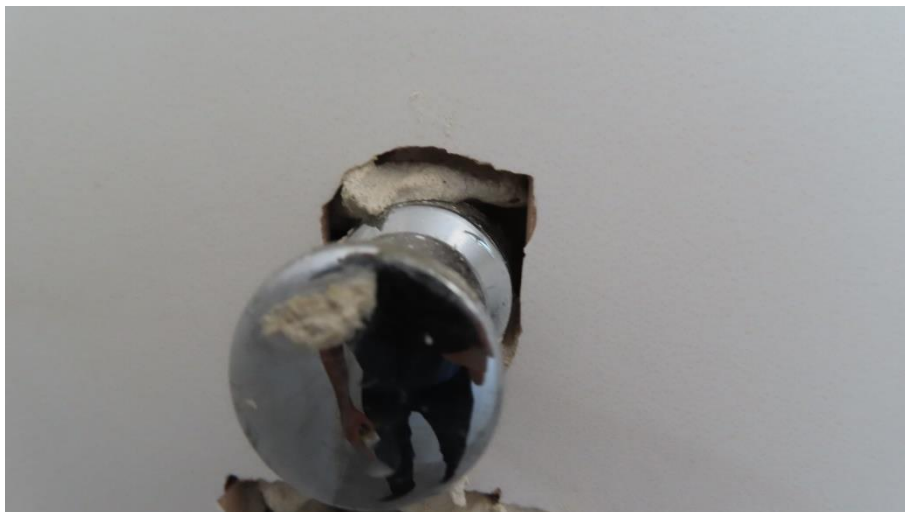
צילום מקרוב של שברים באריח:

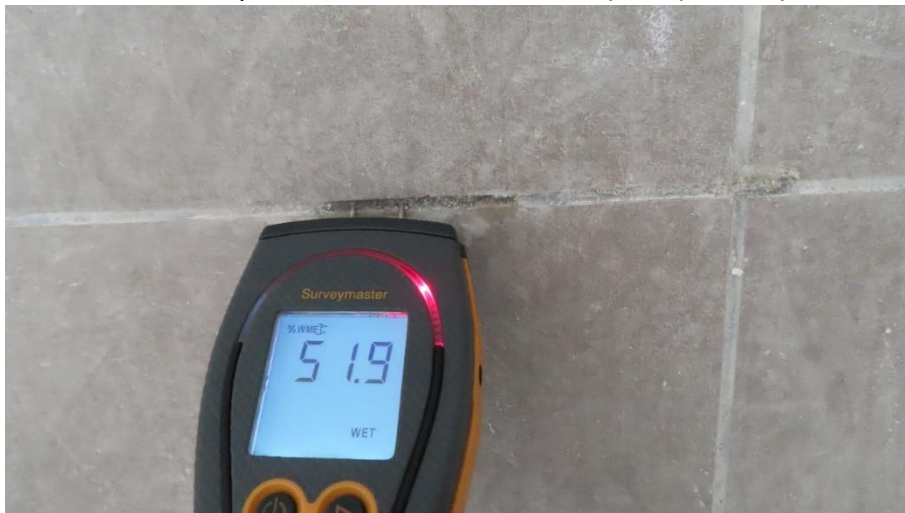
מדידת תכולת רטיבות במישקים בריצוף המקלחת בעזרת מכשיר protimeter:

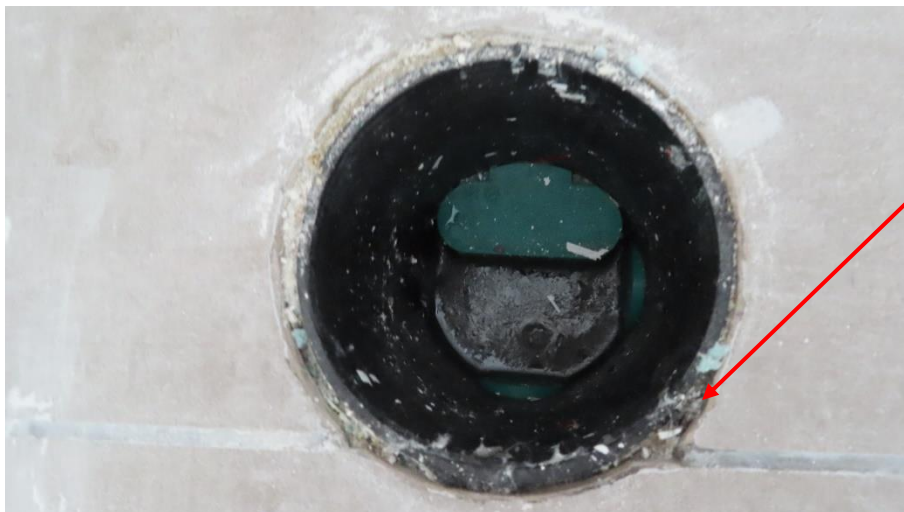
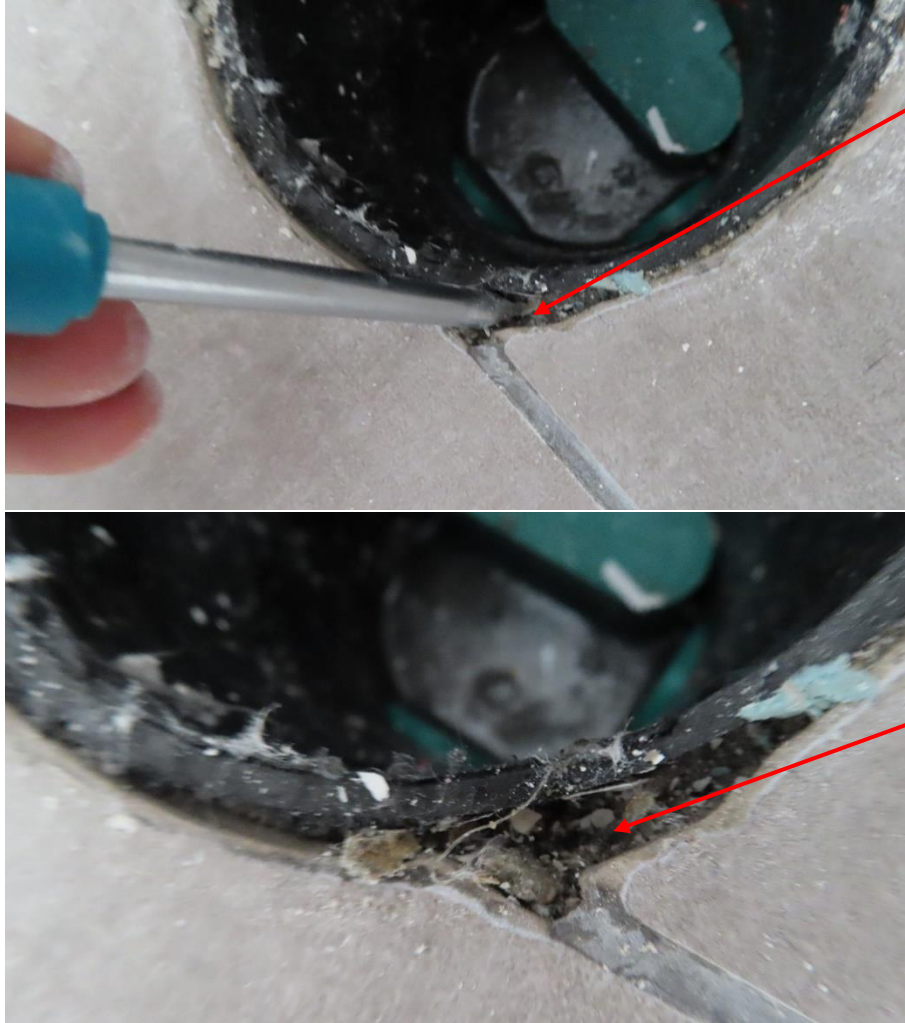
37. חוסר איטום סביב פתח קופסא ניקוז בתא רחצה.

נדרש לאטום בעזרת חומר איטום גמיש את מפגש קופסאת ניקוז עם האריחים.

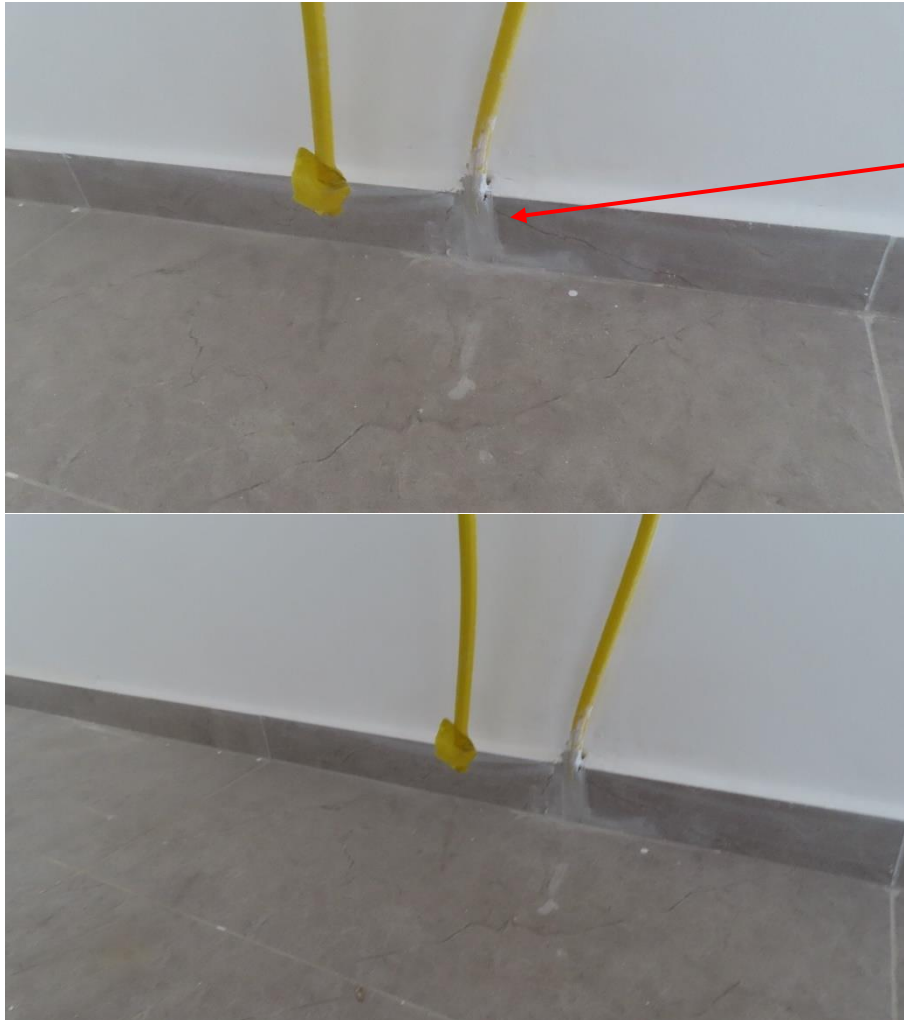
41. בוצע עליית צנרת גז במישור הפנלים ולא דרך הקיר.

נדרש לפרק את הפנל, לחצוב בקיר, להעביר את צנרת הגז בקיר ולאחר מכן לבצע תיקוני טיח וצבע ולהרכיב פנל מחדש.

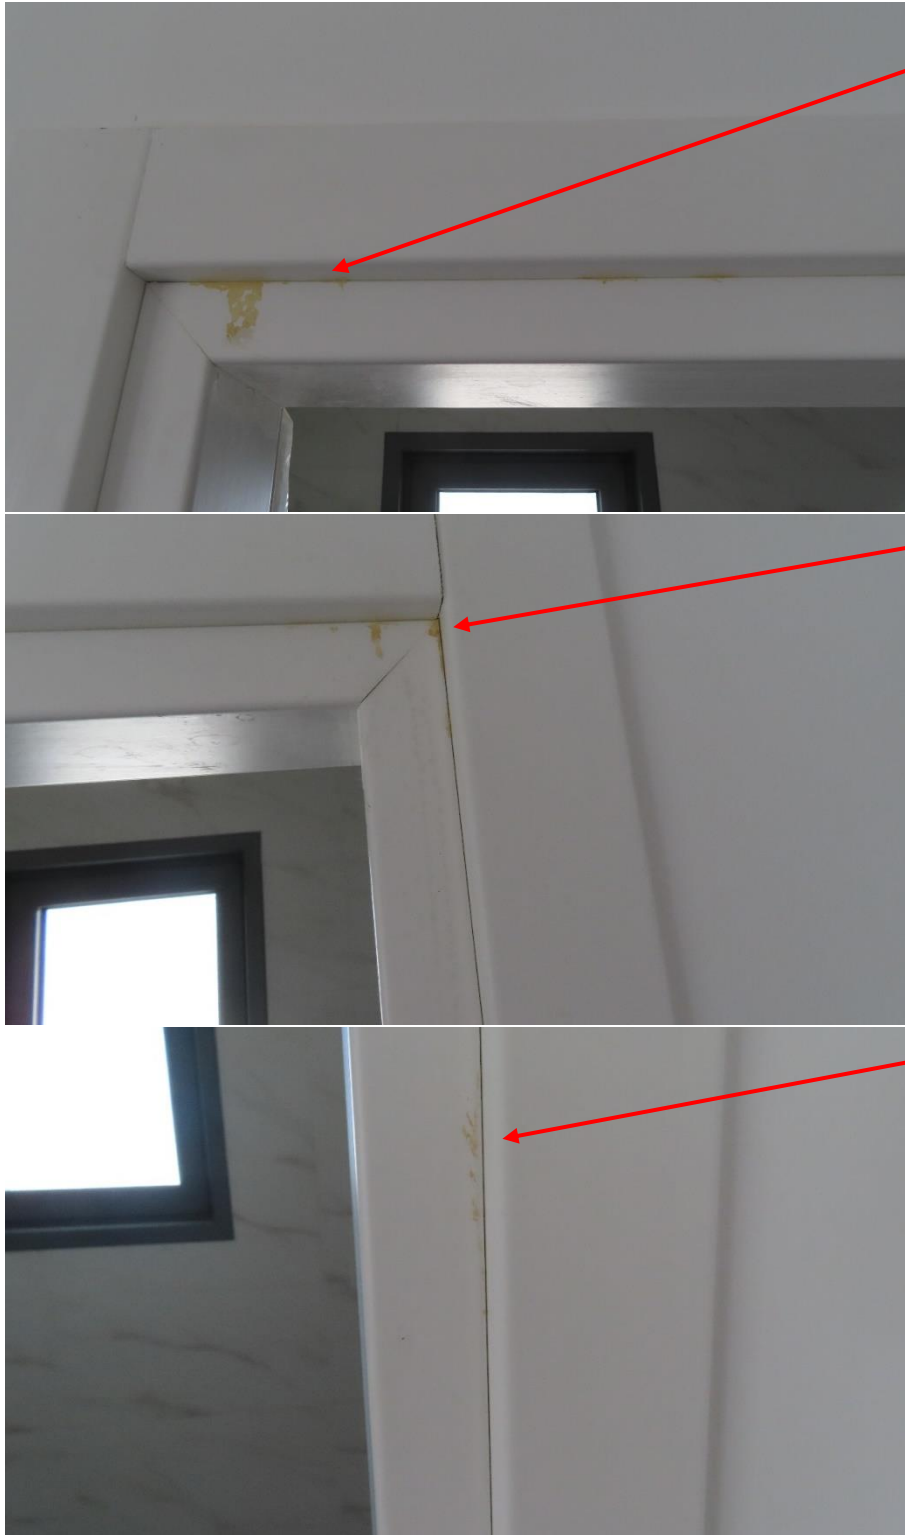
42. ישנם שאריות דבק על גבי משקוף דלת מקלחת הורים.

נדרש לנקות את משקוף מקלחת הורים, במידה והלכלוך לא יורד יידרש להחליף את המשקוף.  
עלות – (מתומחרת עלות ראשונים של ניקיון משקוף)

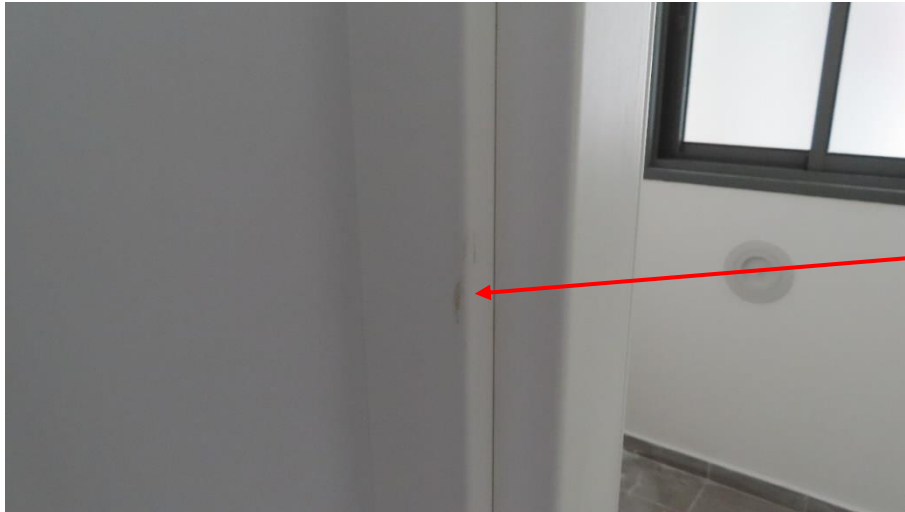
43. יש פגיעה על גבי משקוף חדר כביסה.

נדרש להחליף את המשקוף.

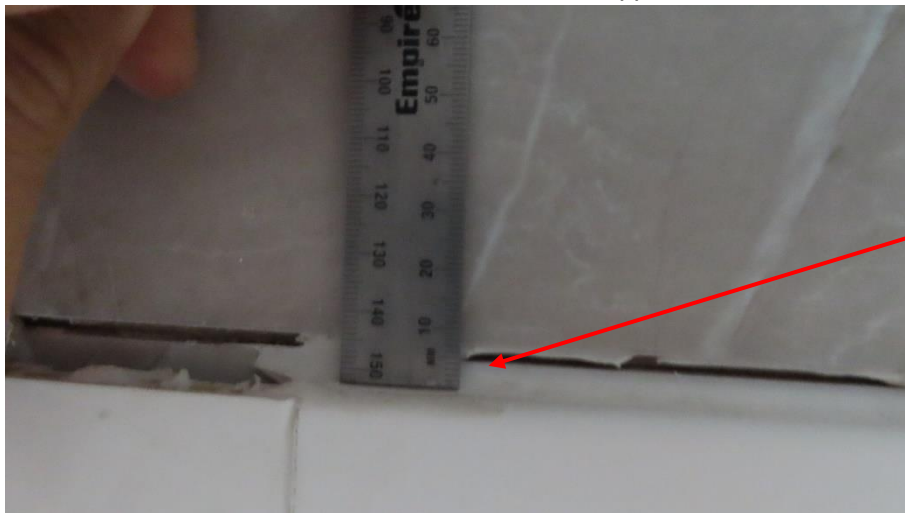
מידת המרווח בין האריח להלבשת המשקוף:

נדרש להשלים מתחת למשקוף הדלת אריחים מאותה סדרת ייצור.

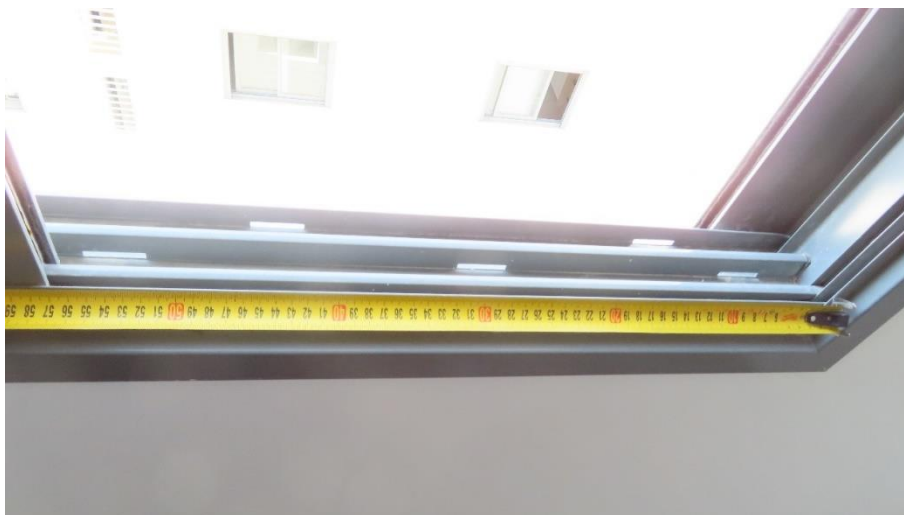
47. פתח אוורור בחלון חדר שינה בגודל של  $0.58 \times 1.04 = 0.60$  מ"ר, שטח החדר הוא בקרוב 9.42 מ"ר, נדרש פתח מינימלי של 8%, כלומר נדרש פתח אוורור בשטח של  $0.08 \times 9.42 = 0.75$  מ"ר.  
(3,000 ₪).

דרוש להגדיל את מכלול החלונות הרשומים לעיל כולל עבודות מבניות.

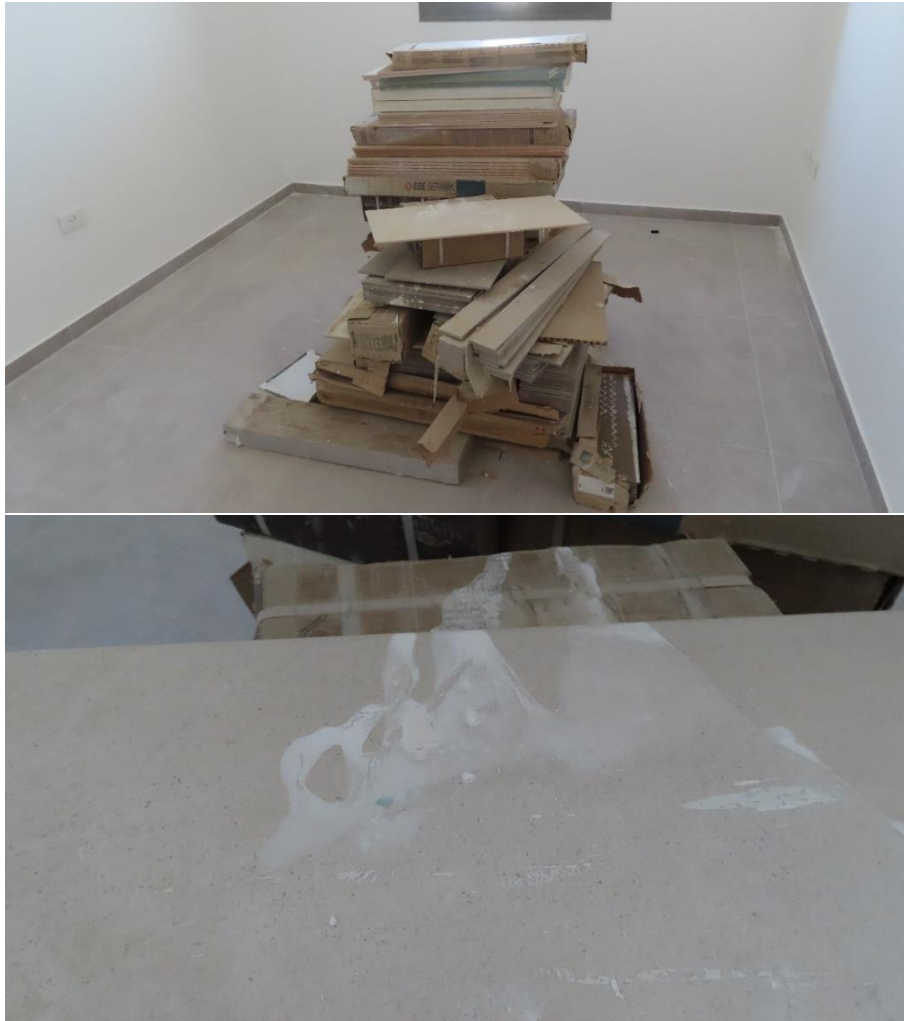
50. בחדר הממ"ד הושארה ערימה של ריצוף, הערימה איננה מסודרת ומכילה בתוכה ריצוף מלוכלך.

נדרש למיין את האריחים בהתאם לסוג האריח, לפנות את האריחים הפגועים ולסדר בצורה שהדייר יוכל במעמד מסירת הדירה לבדוק את סוג וכמות האריחים שהושארה לו מכל סוג אריח.
