## חוות דעת מומחה

אני, הח"מ, נתבקשתי על ידי המזמינים לתת את חוות דעתי המקצועית בנושא: ליקויי בנייה בדירה.

1. בדקתי את הדירה ביום 07/03/2022 בנוכחות מזמין הבדיקה ובנוכחות [ ] (בתה של בעלת הדירה).
2. מדובר בדירה הנמצאת בקומה חמישית בבניין שקיבלת היתר בנייה בשנת 1995, מבנה בן 22 דירות, 6 קומות מעל קומת עמודים.

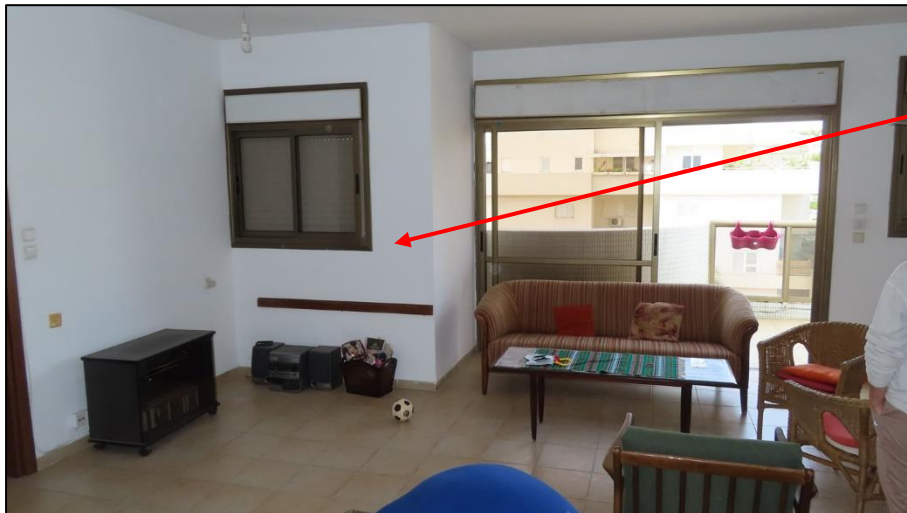
6. בניית הדירה בפועל איננה תואמת את תוכניות הדירה המופיעות בתשריט רישום לטאבו ובתוכנית הגשה לבקשת היתר הבניה, ניתן לראות שבבניה שבוצעה בפועל חלק מדירה 19 (הדירה הנבדקת) גולש אל השטח המופיע בתוכניות כשטח של דירה 18 (הדירה הצמודה), כלומר שטח הדירה הנבדקת (דירה 19) הוגדל על חשבון הדירה הצמודה, וזאת בניגוד למופיע בתכנית היתר הבניה ובניגוד למופיע בתכנית רישום לטאבו, שינויים מסוג זה נדרשים היתר בניה והסדרת רישום הדירה ברשויות בהתאם למה שבוצע בפועל.

מבט אל סלון הדירה, נאל האזור בו בוצע שינוי בחלוקת הדירה, ניתן לראות שסלון הדירה הוגדל מהמופיע בתכנית והורחב על חשבון שטח המופיע כ-1/2 חדר שינה:

שינוי פנימי בחלוקת הדירה כגון ביטול 1/2 חדר אינו מצריך היתר בניה, אך הגדלת שטח הדירה על חשבון הדירה הסמוכה טעון היתר בניה, לכן נדרשת בדיקה מול הוועדה המקומית טרם רכישת הדירה. העלות הנלווית יכולה לנוע בין 2,000 ₪ בגין פגישה ברשויות דרך 20,000 ש"ח לאדריכל בגין טיפול בהיתרים ועד צורך בשינוי תב"ע נקודתי בעלות נוספת של כ-30,000 ש"ח. ייתכן והבקשה לא תאושר בוועדה עקב הגבלות התב"ע, ויידרש להרוס ולבצע התאמות לפי דרישות הוועדה.

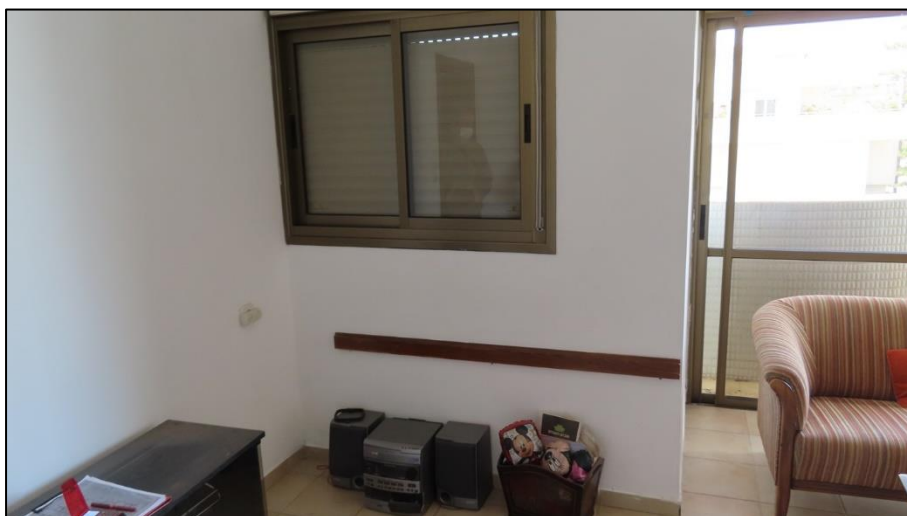
מבט אל האזור בו אמור היה להיות 1/2 חדר אך ניתן לראות שהשטח הוגדל לטובת חלל סלון הדירה:

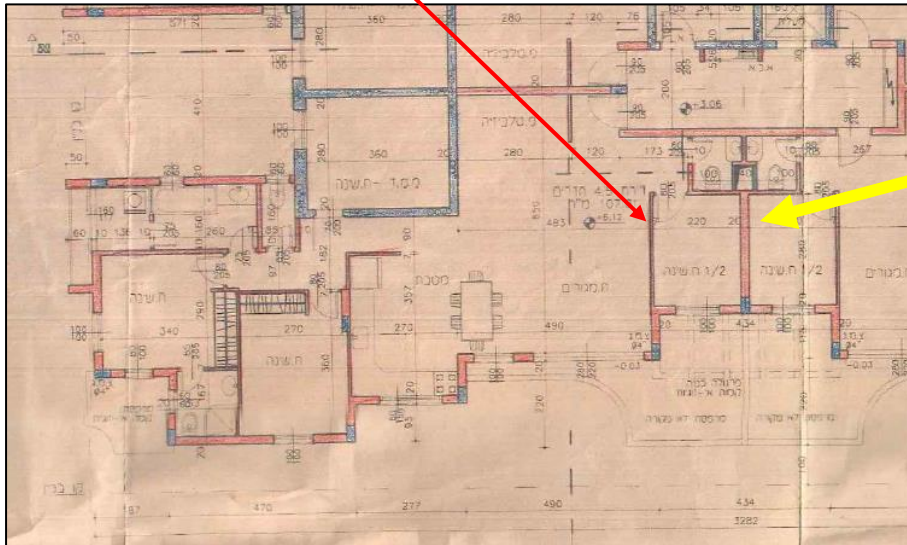
הקיר המסומן בחץ אדום לא נבנה בפועל וכך הורחב סלון הדירה ואילו בקיר המסומן בחץ צהוב  
בוצעה דלת כניסה לחדר 1/2 :

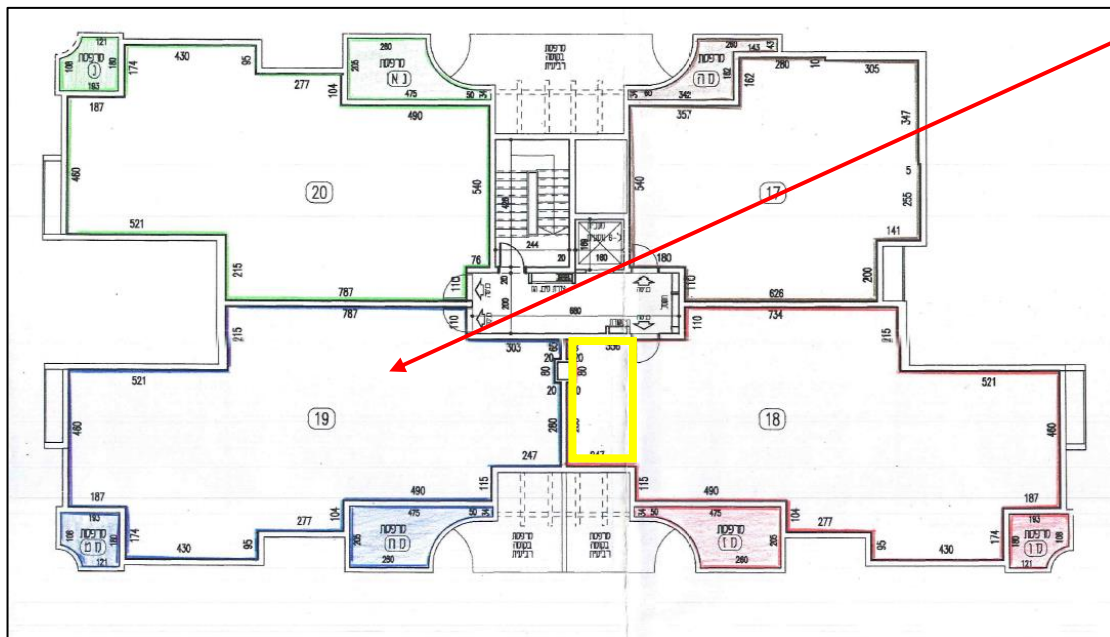
תכנית הקומה מתוך תשריט רישום לטאבו, מסומן במלבן צהוב, שטח שהוסיפו לדירה 19, ניתן  
לראות בתשריט ובתוכנית היתר הבניה, שהרישום ברשויות ולפי היתר הבניה, השטח המסומן  
בצהוב הינו חלק מדירה 18 ולא מדירה 19 כפי שבוצע בפועל.

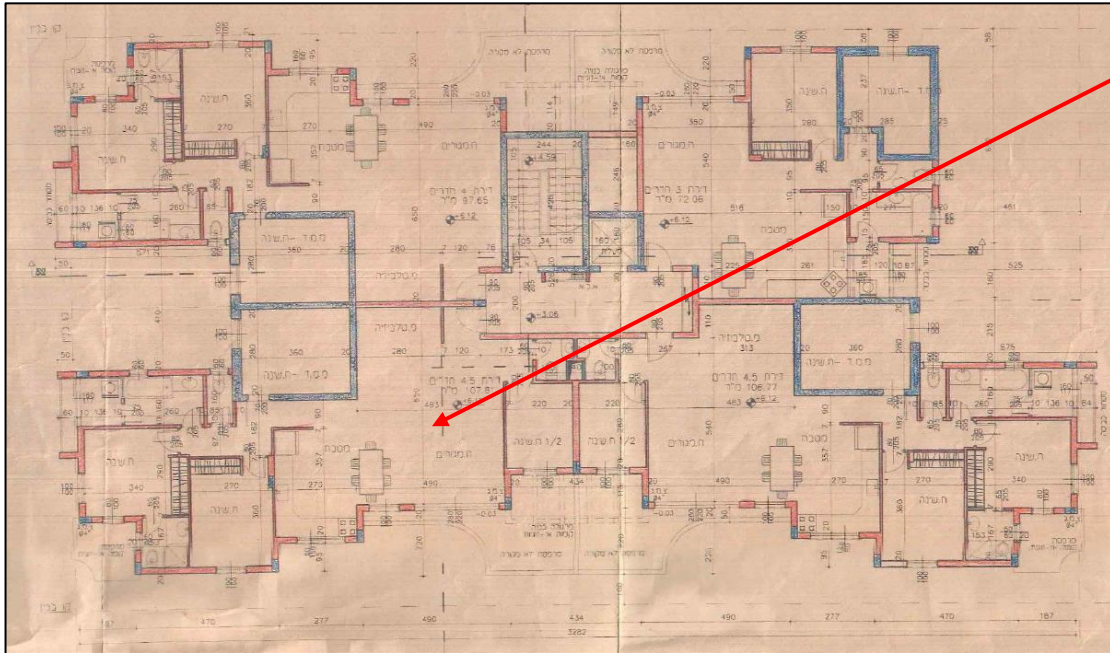
צילום קומה מתוכנית הגשה להיתר בניה, בחץ אדום מסומנת הדירה בבדקת:

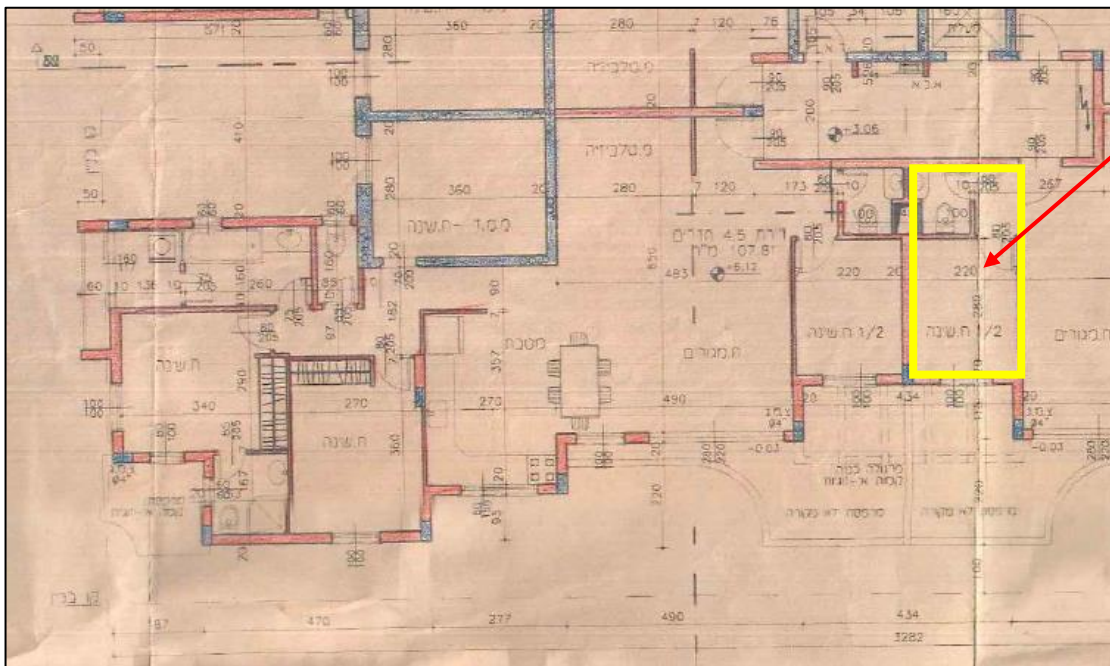
צילום תכנית הדירה מתוכנית בקשה להיתר, בצהוב מסומן שטח שנוסף לדירה על חשבון דירה 18:

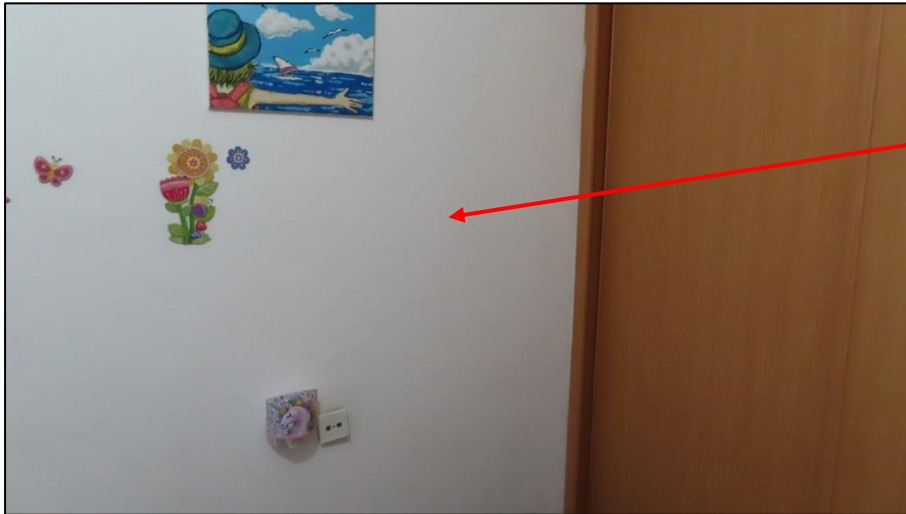
7. ברחבי הדירה ישנם סדקים אלכסוניים, סדקים בקירות בנויים יכולים להיווצר ממספר סיבות, סדקים בצורה אלכסונית מעידים על שקיעה או תזוזה של רצפת הדירה, הסדקים מופיעים במחיצות פנים הדירה, לרוב נראים מ2 צידי הקיר. במועד הבדיקה נציג מוכרת הנכס לא אפשרה לחרוץ את הסדק ולבחון את פני הקירות.

סדק בקיר המשותף לחדר שינה הורים:

נדרש לבחון את הסדקים בעזרת קונסטרוקטור/ מתכנן המבנה טרם רכישת הדירה.

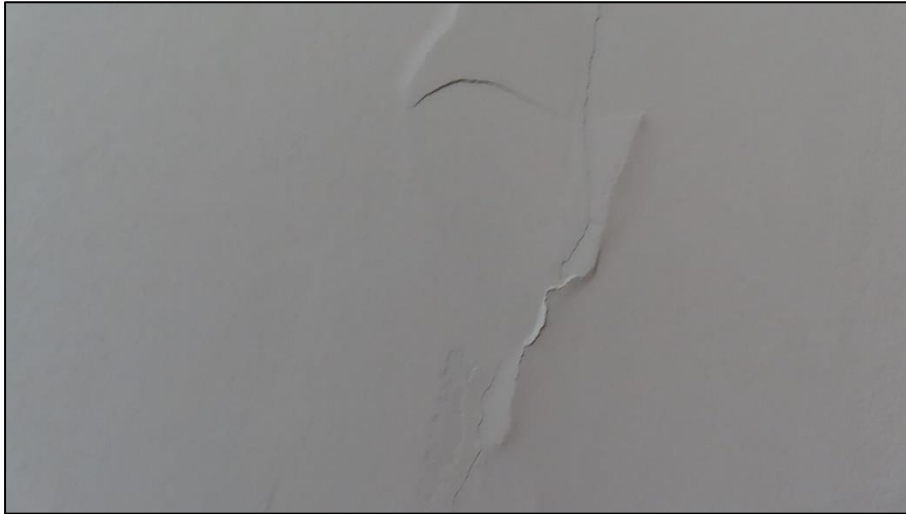
צילום מקרוב של סדק בקיר משותף לחדר שינה 1 ולחדר הורים, מבט מכיוון חדר שינה 1:

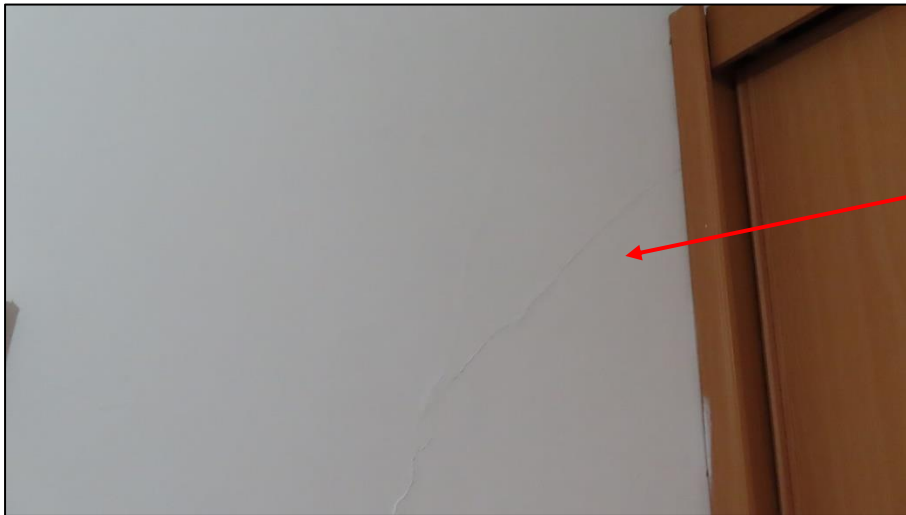
מבט אל אזור בו הופיע סדק אלכסוני:

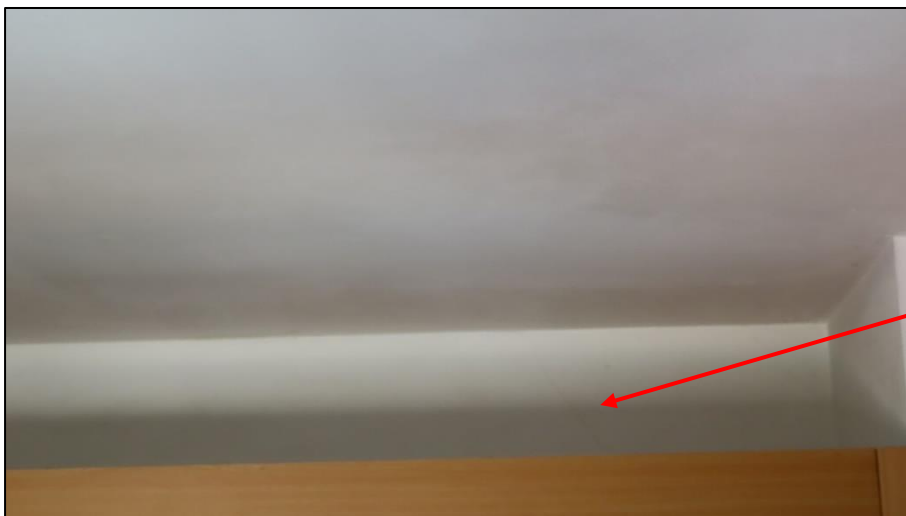
צילום של סדק בקיר המשותף לחדר שינה 1 ולחדר הורים, מכיוון חדר שינה הורים (מעל ארון קיר) קיים ארון קיר המסתיר את פני הקיר, צפוי שלאחר הזזת הארון ניתן יהיה לראות את המשך הסדק בקיר ואף סדקים נוספים:

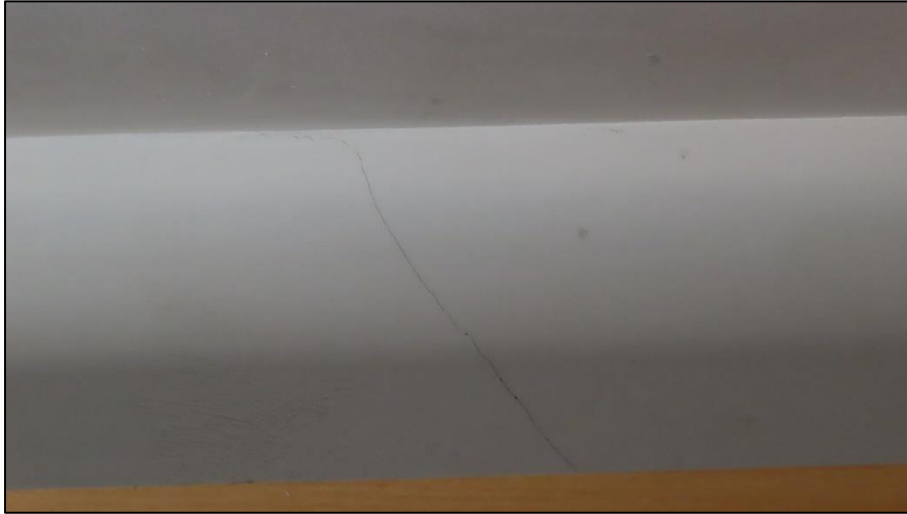
צילום מקרוב של סדק הנראה מעל ארון בגדים בחדר הורים:

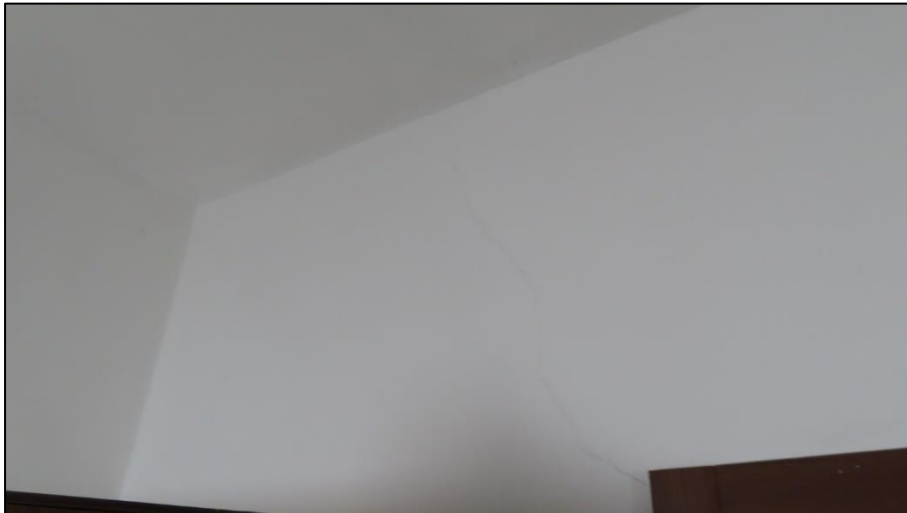
סדק אלכסוני על גבי קיר משותף למטבח ולחדר שינה 1, מבט מכיוון חדר שינה:

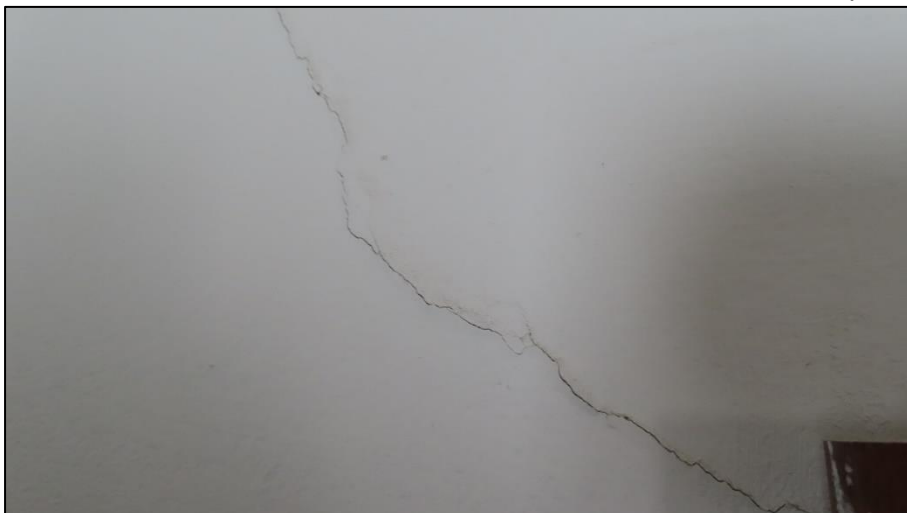
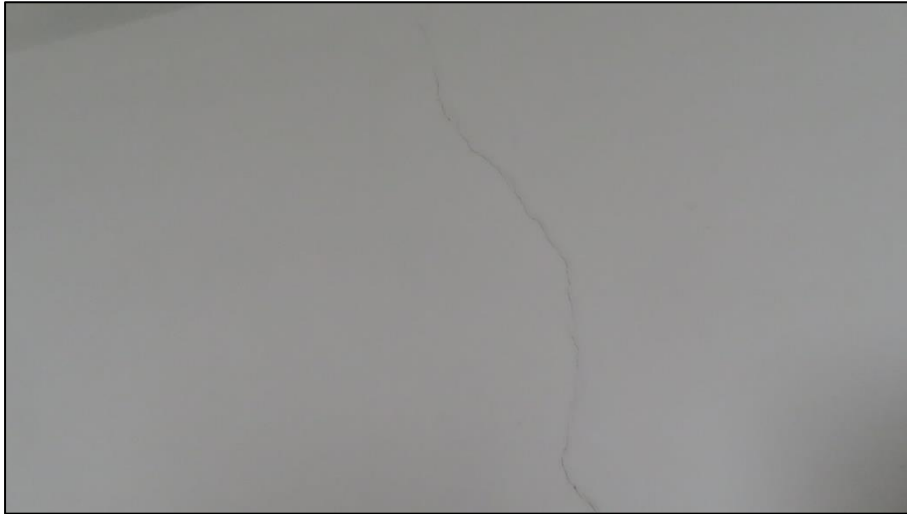
צילום מקרוב של הסדק:

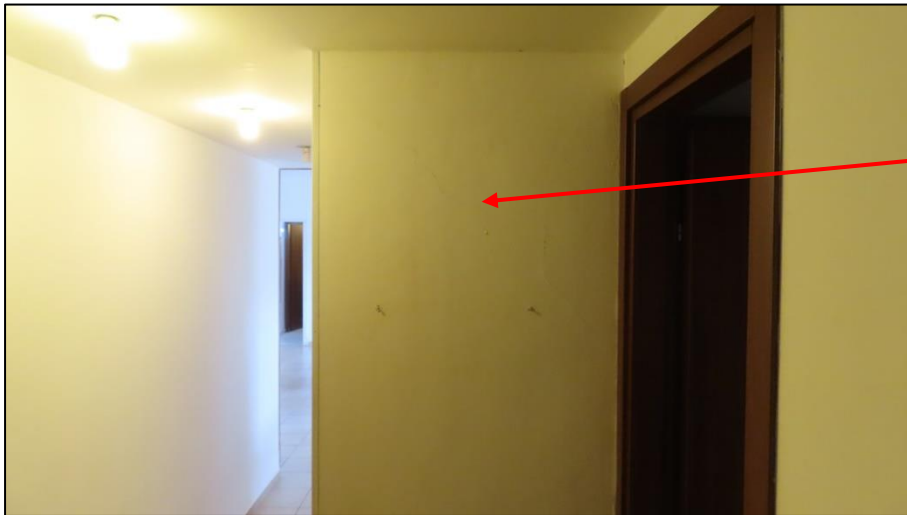
מבט אל קיר בפרוזדור, בו נראה סדק אלכסוני:

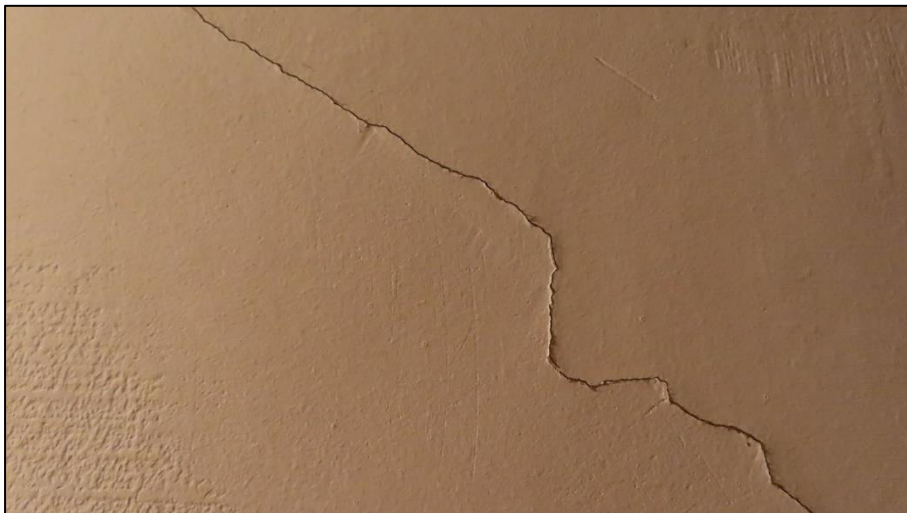
צילום מקרוב של הסדק בקיר בפרוזדור:

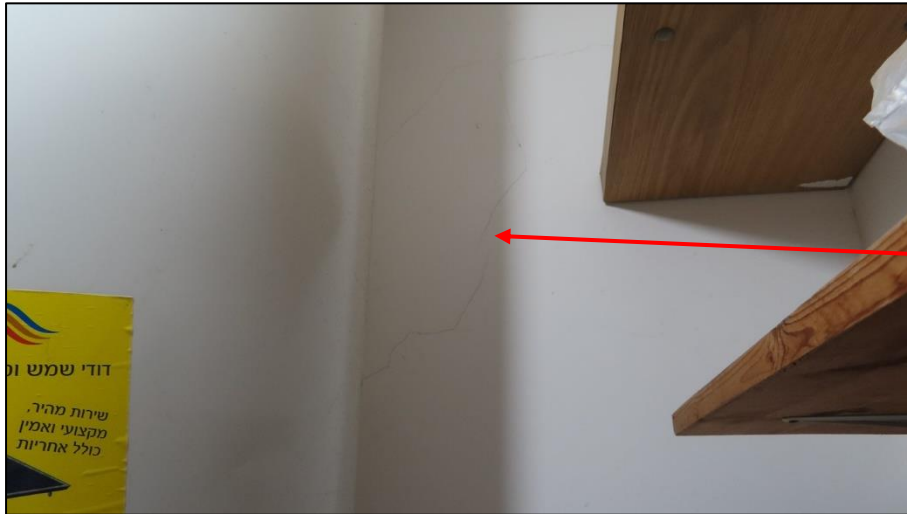
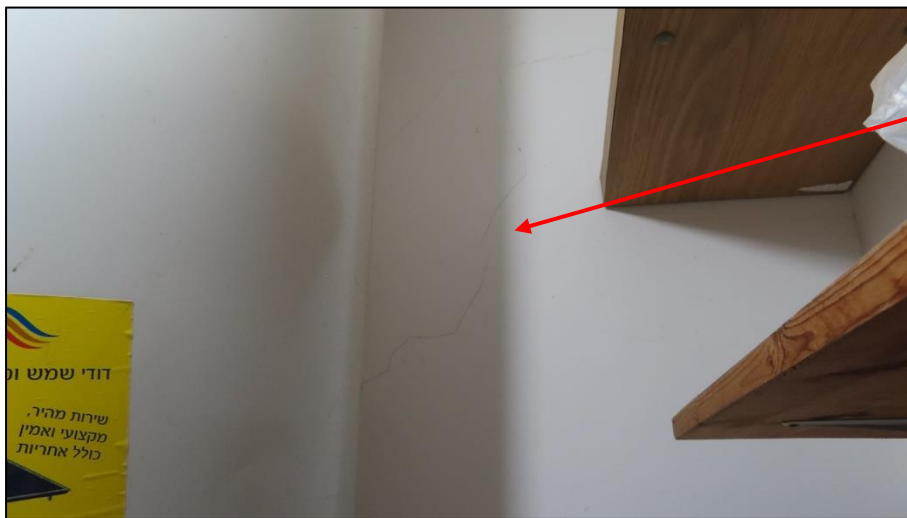
סדק אלכסוני בחדר בביסה מאחורי דוד, קיר זה הינו קיר חיצוני:

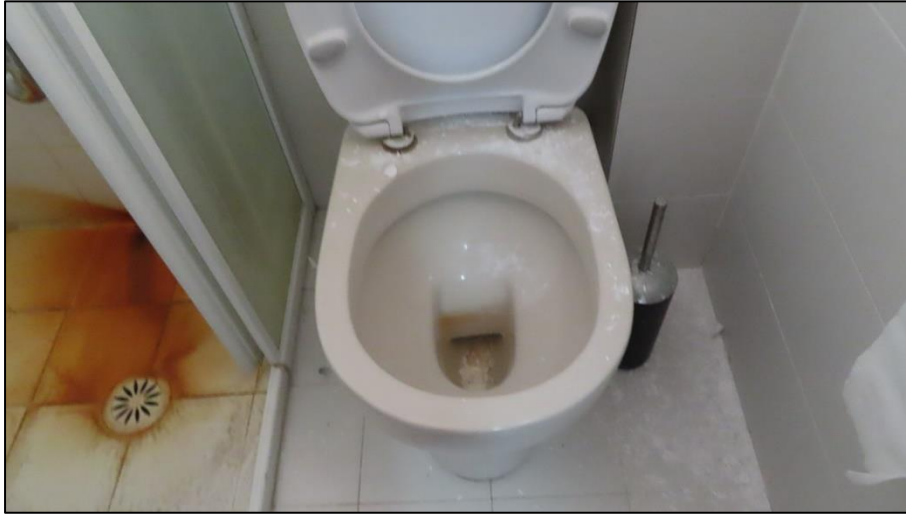
8. ישנה רטיבות בתקרת חדר רחצה הורים, ובחדר רחצה כללי, נמדדה תכולת רטיבות בקיר ובתקרה בעזרת מכשיר מדר רטיבות פרוטימטר והתקבלו ערכים גבוהים המעידים על תכולת רטיבות גבוהה יחסית, מחוץ לקיר בחדר רחצה הורים ישנו סדק הנראה לעין בחיפוי קיר מבנה המהווה ליקוי באיטום קירות חוץ המבנה ומקור לחדירת מי גשמים, מוקדי הרטיבות (בח. רחצה הורים ובחדר רחצה כללי) נמצאים מתחת למרפסת דירת פנטהאוס, במרפסת בדירת פנטהאוס מעל, ביצעו תיחום באבני גן וטוף המונעים ניקוז תקין של המרפסת ועלולים לגרום למים עומדים ולחלחול לתקרת הדירה הנבדקת.

סימנים של שכבת צבע וטיח שנפלו מהתקרה:

לאור נשירת האריחים וליקויי האיטום הרבים בחזיתות המבנה החשופות לגשם, תחילה נדרש לאטום את חזיתות המבנה, ולבצע צילום קו לצינורות כדי לוודא את שלמותם, בנוסף נדרש לחרוץ ולהסיר את הרובה המתקלפת בהיקף מפגש פנל מרפסת פנטהאוס וליישם חומר איטום גמיש כדוגמאת sika flex fc 11, ולהסיר את הטוף ואת אבני הגן במרפסת דירה מעל, כדי לאפשר ניקוז תקין של מים במרפסת ולבחון את פני ריצוף ולבדוק שאין חללים ברובה שדרכים חודרים מים, לאחר מכן לבצע תיקוני טיח וצבע בדירה הנבדקת.

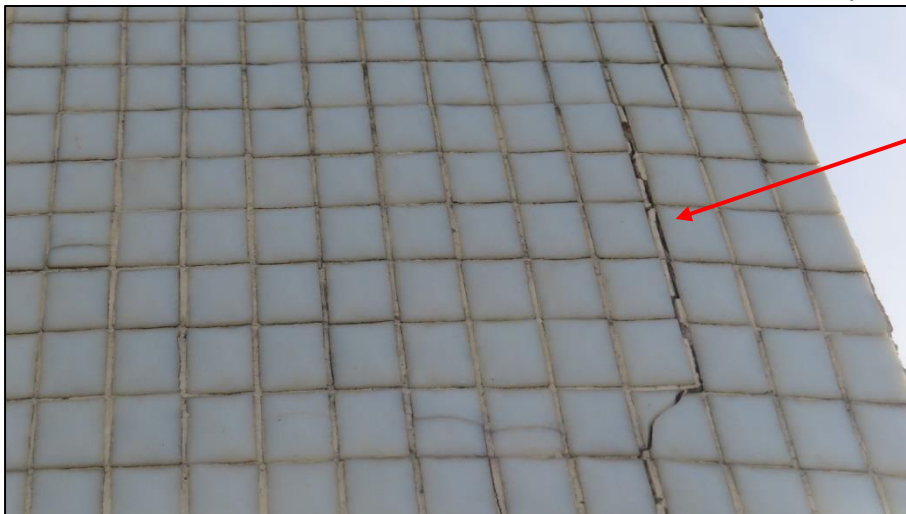
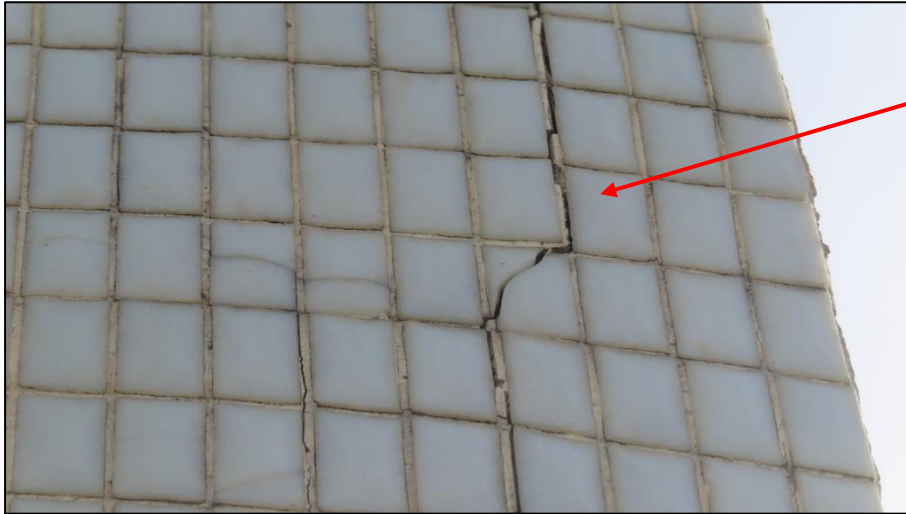
צילום מקרוב של הסדק בחיפוי חיצוני של המבנה:

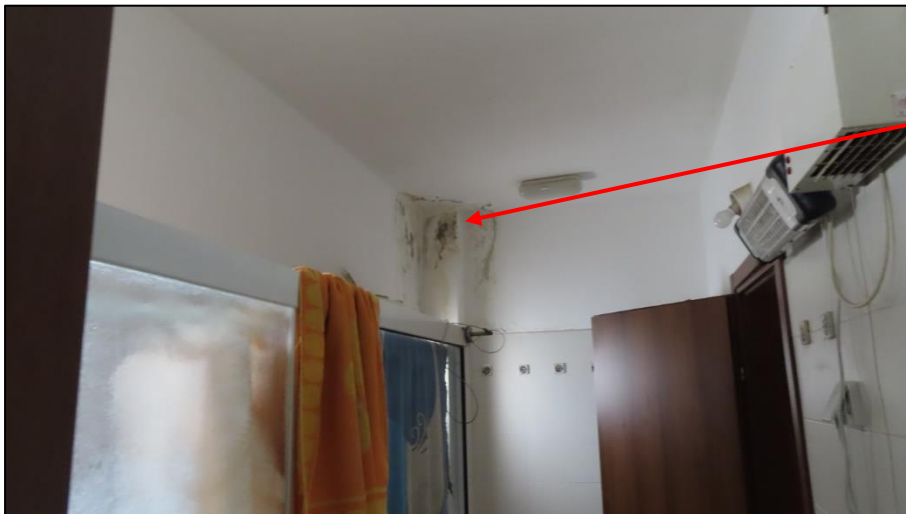
מבט אל מיקום הנזילה בפינת חדר רחצה כללי:

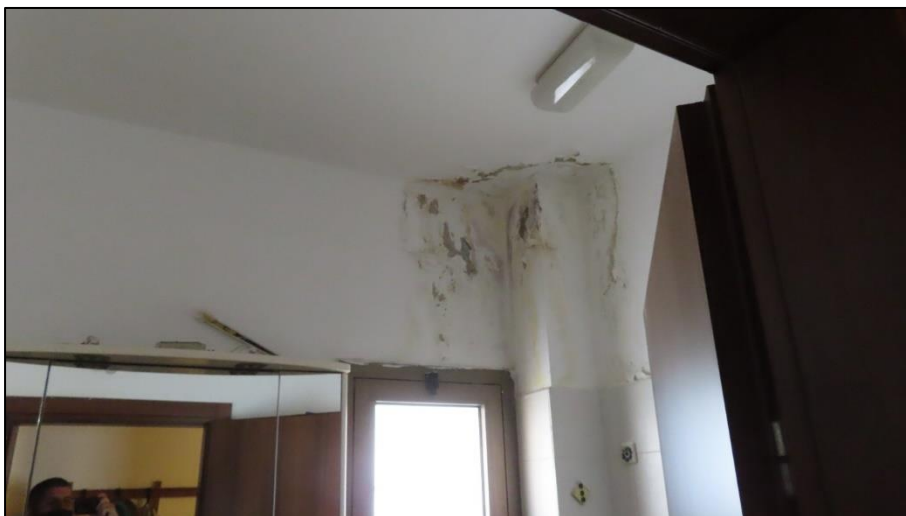
**צילום מקרוב של כתמי הנזילה בחדר רחצה כללי:**

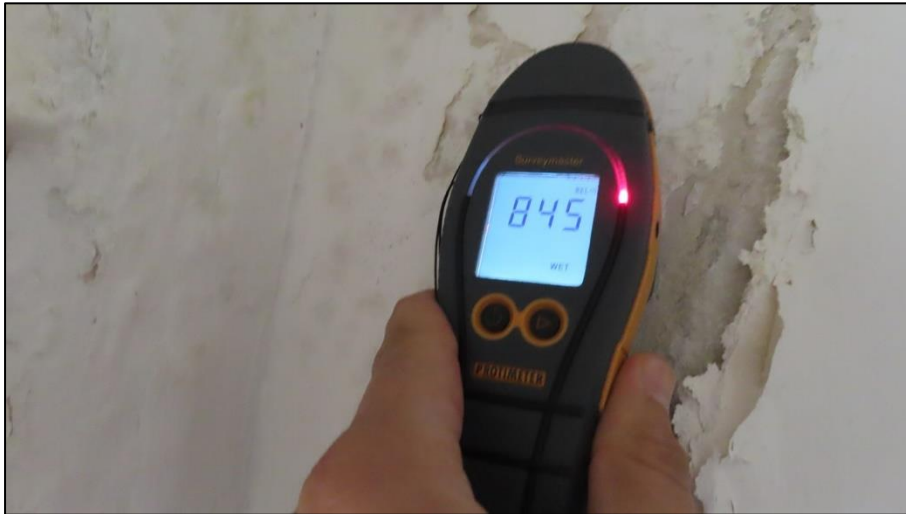
מדידת תכולת רטיבות בקיר בעזרת מכשיר מד רטיבות :

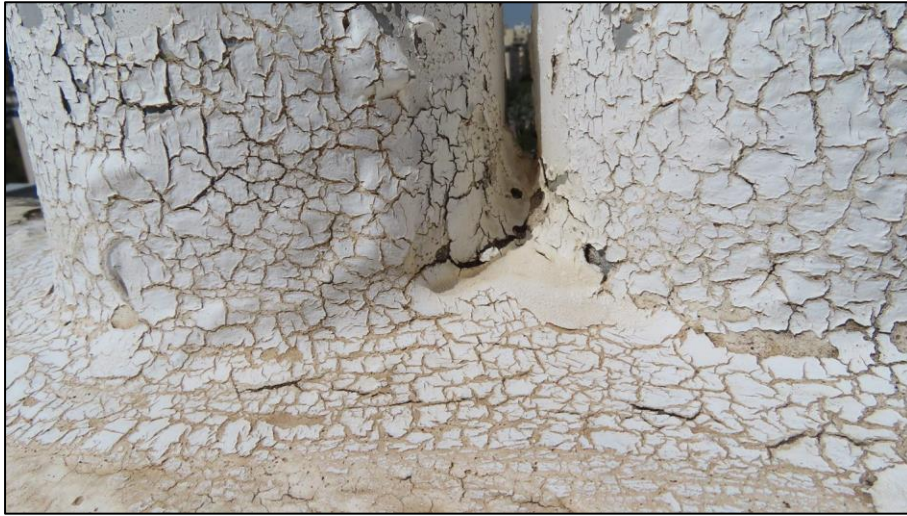
מבט אל עליית צנרת לגג, ניתן לראות בלאי של סדיקה בחומר האיטום:

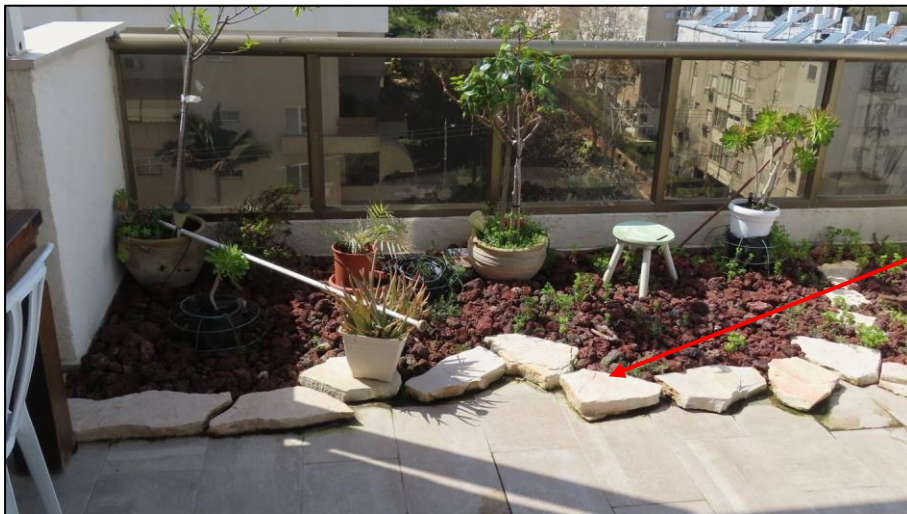
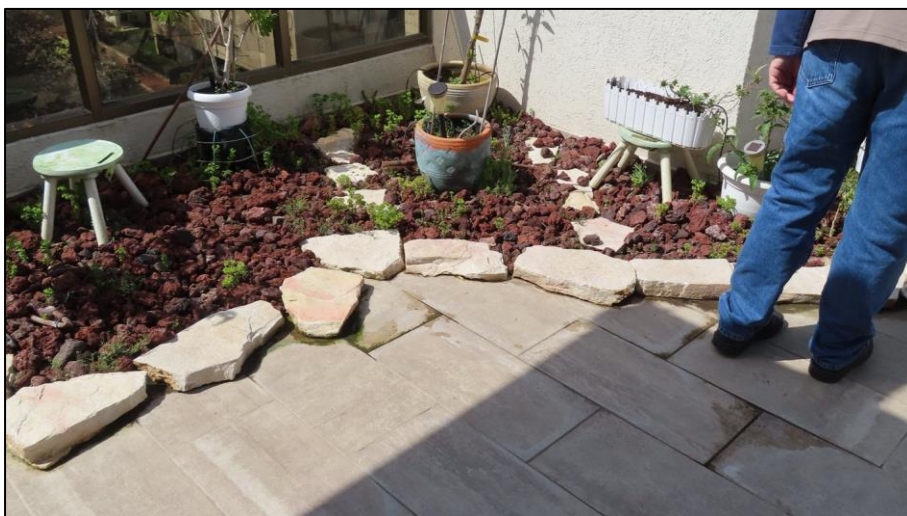
שיפועי ריצוף מרפסת פנטהאוס נמדדו ונמצאו תקינים, אך ניקוז המרפסת אינו מאפשר אליו זרימה של מים בעכבות אבן תיחום שביצעו במרפסת, פני המישקים במרפסת הניתנים לבחינה במרפסת נראו שלמים מלבד (לא ניתן היה לבחון את פני הריצוף מתחת לטוף), במספר אזורים במפגש בין פנל ריצוף בהיקף המעקות עם הריצוף נראו סדקים וחללים העלולים לגרום לחדירת מים מתחת לריצוף.

מבט אל אזור בו ביצעו תיחום בעזרת אבני גן והניחו טוף על גבי יריעה:

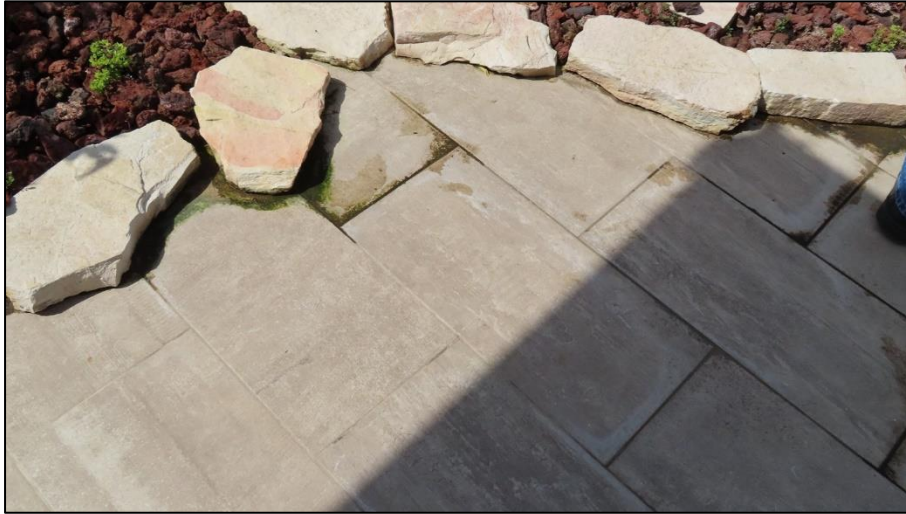
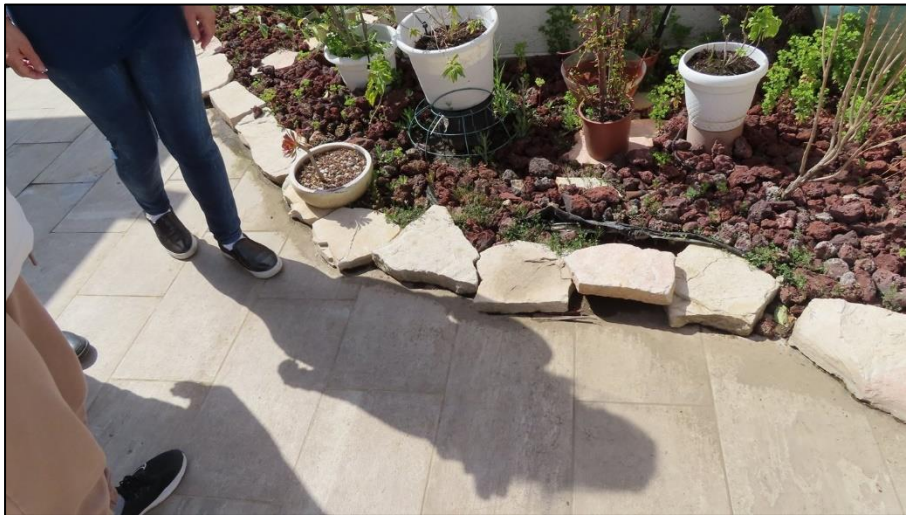
מבט אל מים עומדים באזור אבני תיחום:

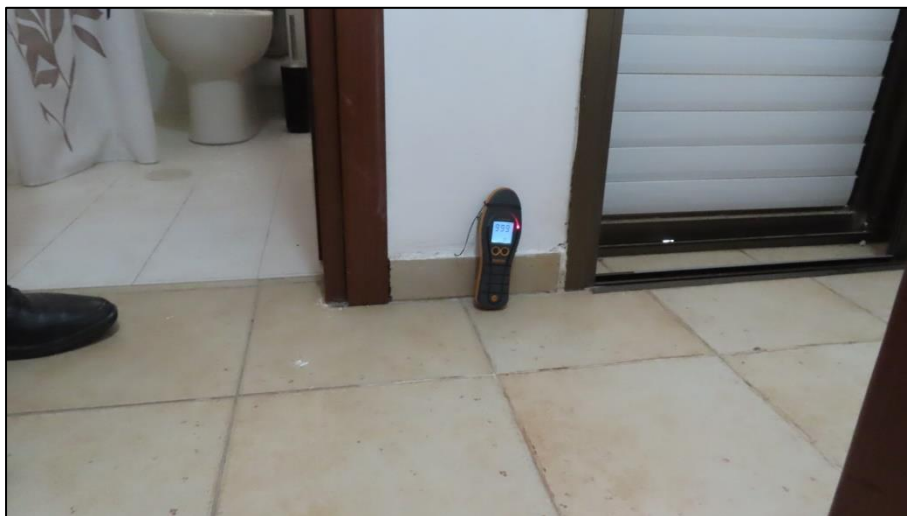
9. בקיר המשותף לחדר רחצה הורים ולחדר שינה הורים נמדדו ערכים גבוהים יחסית מעל לפנלים בעזרת מד רטיבות מסוג פרוטימטר המעידים על רטיבות קפילרית בקירות (תופעה המצביעה על רטיבות במצע מתחת לריצוף), בחדר הרחצה יש טפטוף של מים ומים עומדים במשטח תא רחצה וזאת לצד חוסר רובה, ה גורמים לחדירת מים למצע הריצוף, בנוסף לחוסר רובה נראה איטום לקוי סביב קופסאת ביקורת בחדר רחצה.

מבט אל מיקום מדידת תכולת רטיבות מעל לפנל:

נדרש לאטום סביב קופסאת ביקורת בעזרת חומר איטום כדוגמא sika flex fc 11, ולחדש את הרובה בתא רחצה, במועד הבדיקה נמדדו מעל לפנל בחדר שינה הורים ערכים גבוהים בעזרת מכשיר מד רטיבות מסוג protimeter, המצביעים על תכולת רטיבות גבוהה יחסית במצע מתחת לריצוף, לצד זאת לא נמסרו אליי אסמכתאות לתיקון הנזילה שהייתה בדירה, באזור הפרוזדור בוצעה בדיקת תכולת רטיבות בעזרת מכשיר מד רטיבות ולא התקבלו ערכים המעידים על תכולת רטיבות גבוהה במצעים, אך חוסר הוודאות לגבי אופן ואיכות התיקון שבוצע ומקור הנזילה שהייתה לצד חוסר שימוש תכוף במערכות הדירה ולאור הרטיבות שהתגלתה בחדר שינה הורים דורשים לבצע בדיקת איתור נזילה ולבצע בדיקת רטיבות למצע מתחת לריצוף.

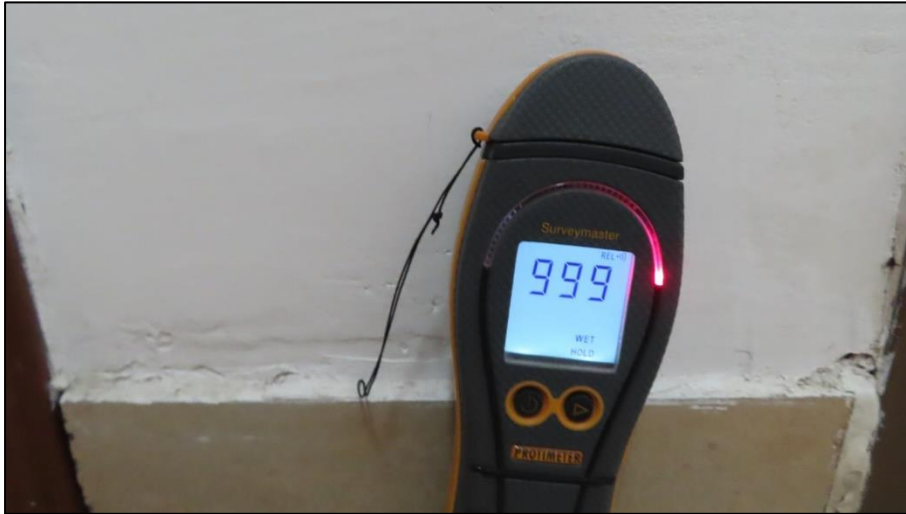
צילום מקרוב של מדידת תכולת רטיבות, התקבלו ערכים המעידים על תכולת רטיבות גבוהה יחסית:

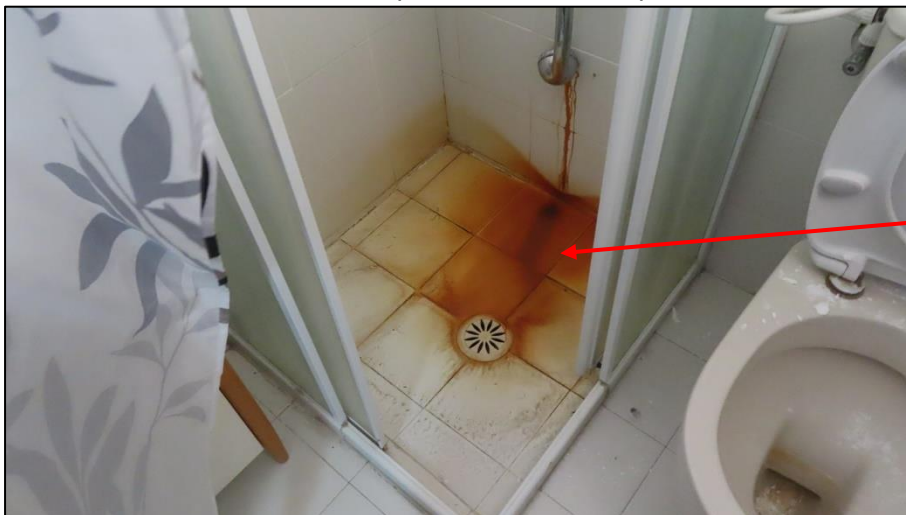
מבט אל מים עומדים ברצפת תא רחצה, קיימת נזילה פעיל במקלחת:

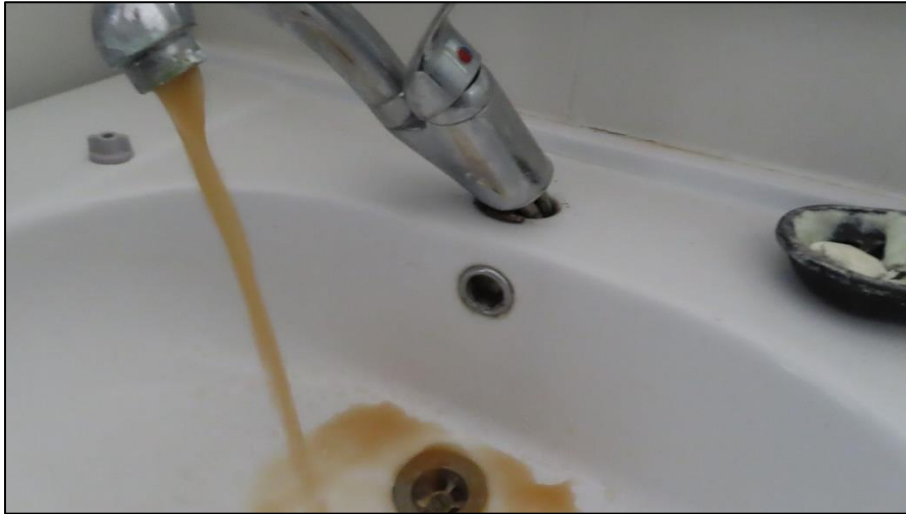
11. ברז כיור מקלחת הורים אינו מקובע לכיור, בנוסף ניתן לראות שלא משתמשים בתכיפות במים בדירה.

נדרש לקבע את ברז כיור.

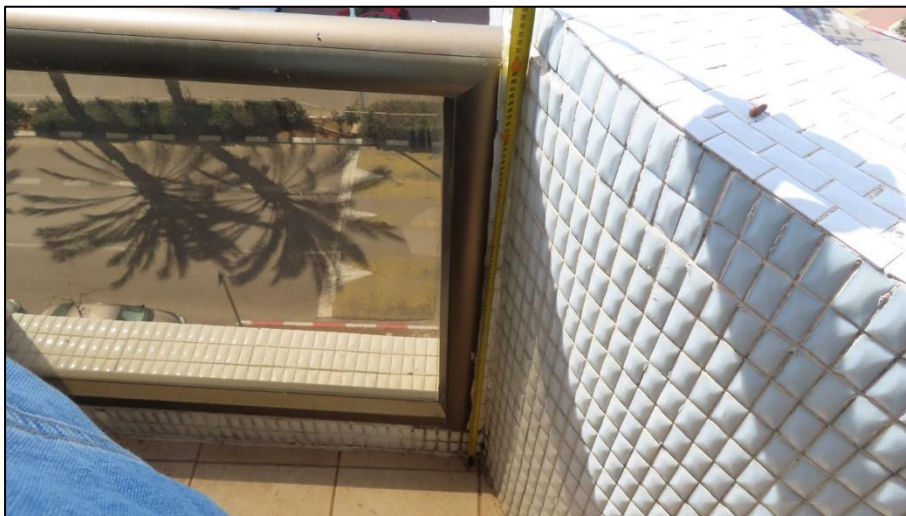
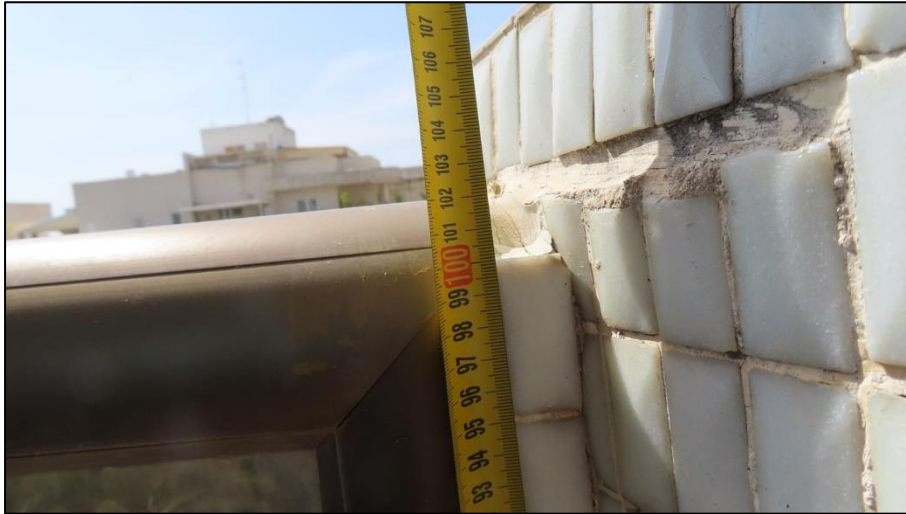
12. גובה מעקה מזווג במרפסת נמדד בגובה של 102 ס"מ, וזאת בניגוד לסעיף 7.2.4 בתקן ישראלי 1142 הדורש גובה מינימלי של 105 ס"מ.

מידת מעקה במרפסת הורים:

יש להרכיב מעקה תקני בהתאם לת"י 1142.

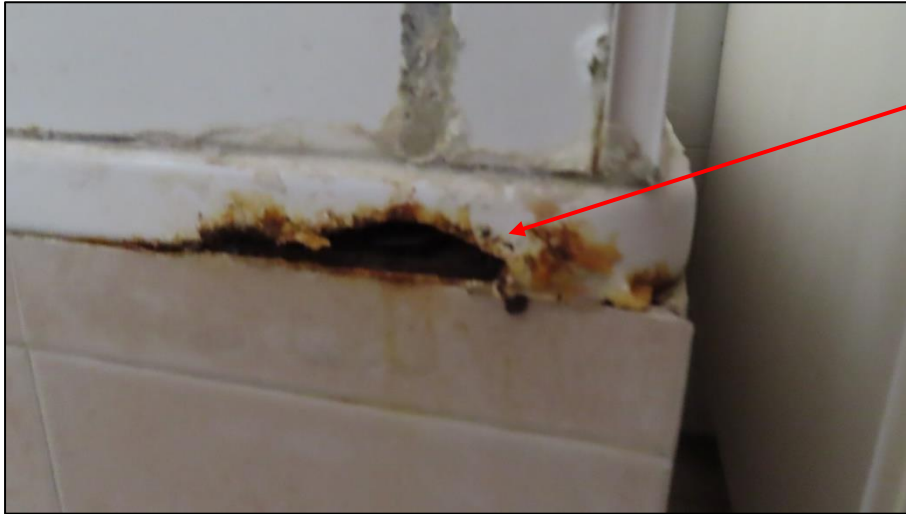
13. בהיקף אמבטיה נראו סימני חלודה, נזקי חלודה הינם תהליך המתפתח ומתרחב עם הזמן.

נדרש להחליף את האמבטיה לאמבטיה אקירלית, לצורך החלפת האמבטי יידרש עבודות פירוק גם של חיפוי בהיקף האמבטיה.

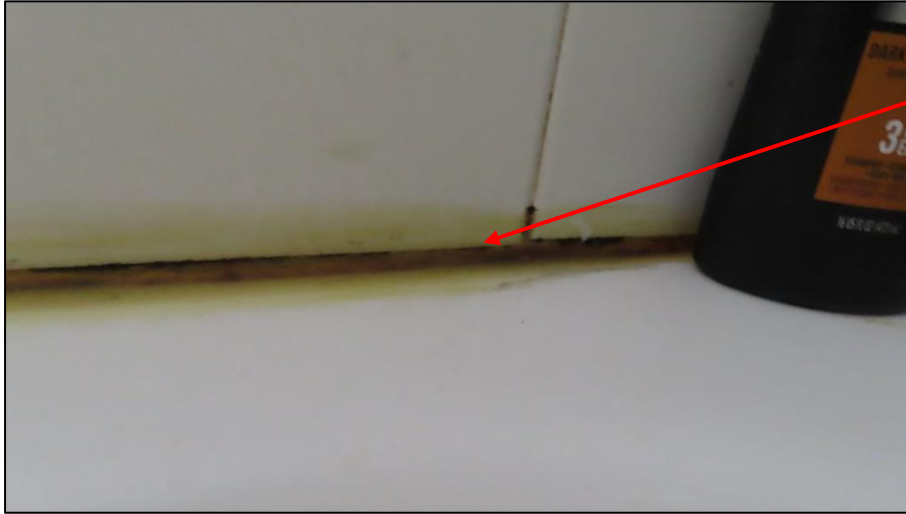
14. בהיקף האמבטיה, לאורך מפגש אמבטיה עם חיפוי קירות, ניתן לראות שהרובה התפוררה ונוצרו חללים, חללים אלו מהווים נקודת כשל באיטום האמבטיה ומקור לחדירת מים מתחת לריצוף, ניתן לראות שהחללים נמרחו בעזרת חומר סיליקוני שמצהיב.

צילום מקרוב של מריחת חומר סילקוני:

נדרש לאטום את מפגש אמבטה עם חיפוי הקירות בעזרת חומר איטום כדוגמאת fugabella eco silicone.

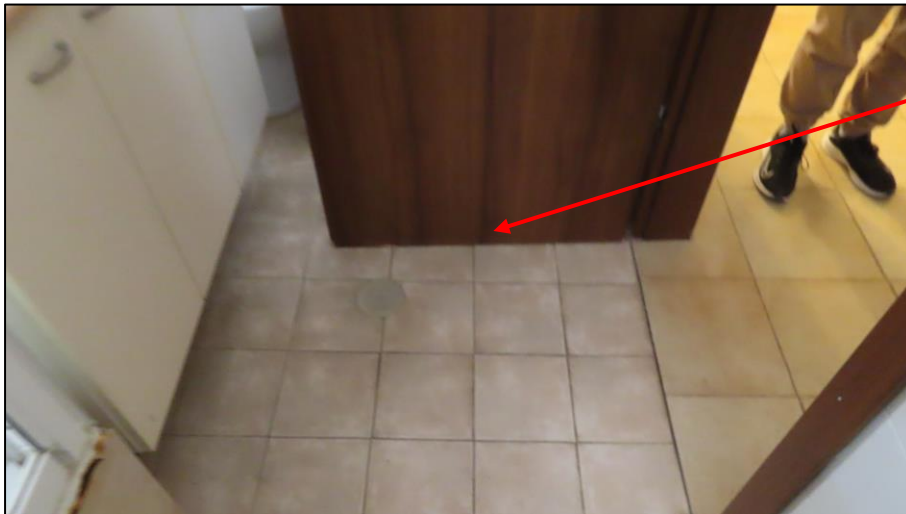
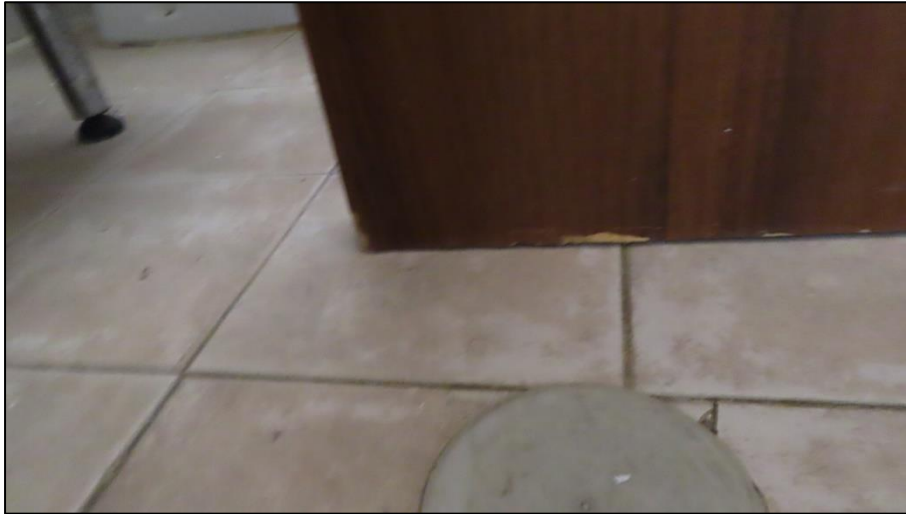
15. דלת חדר רחצה משפשפת את רצפת חדר הרחצה בזמן פתיחתה ולא נפתחת בחופשיות.

נדרש לקצר את הדלת.

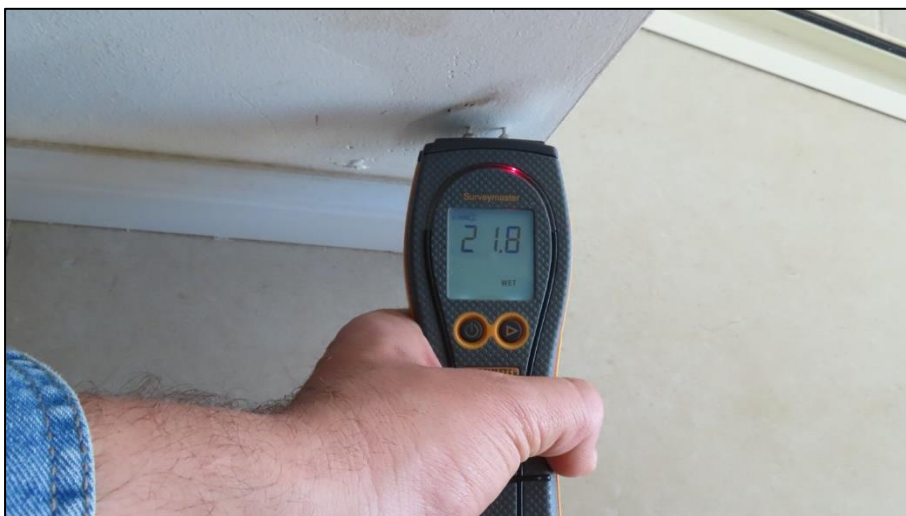
17. בסלון הדירה מעל הקירות באזור יציאה למרפסת נמדדו ערכים גבוהים יחסית מעל לפנלים בעזרת מד רטיבות מסוג פרוטימטר המעידים על רטיבות קפילרית בקירות (תופעה המצביעה על רטיבות במצע מתחת לריצוף), וזאת לצד סימני תפרח מעל מישקי ריצוף במישק בין פינת אוכל לעמוד באזור וויטרינה יציאה למרפסת, הסימנים מעידים על חדירת מים מתחת לריצוף.

מבט אל עמוד בו נראו סימני תיקון של טיח מעל לפנל, לצד מדידת תכולת רטיבות גבוהה יחסית:

נדרש לבצע בדיקת איתור נזילה ובדיקת תכולת רטיבות במצע מתחת לריצוף, ולטפל בהתאם לממצאי בדיקת תכולת רטיבות.

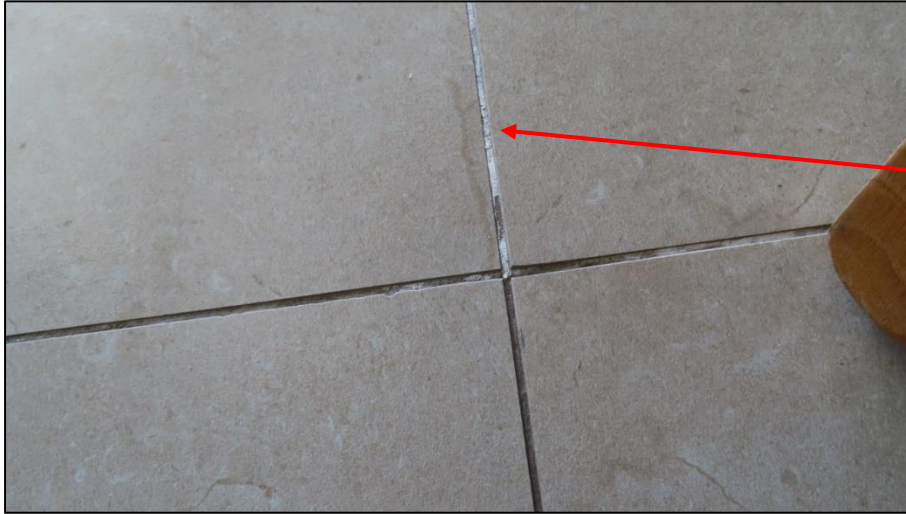
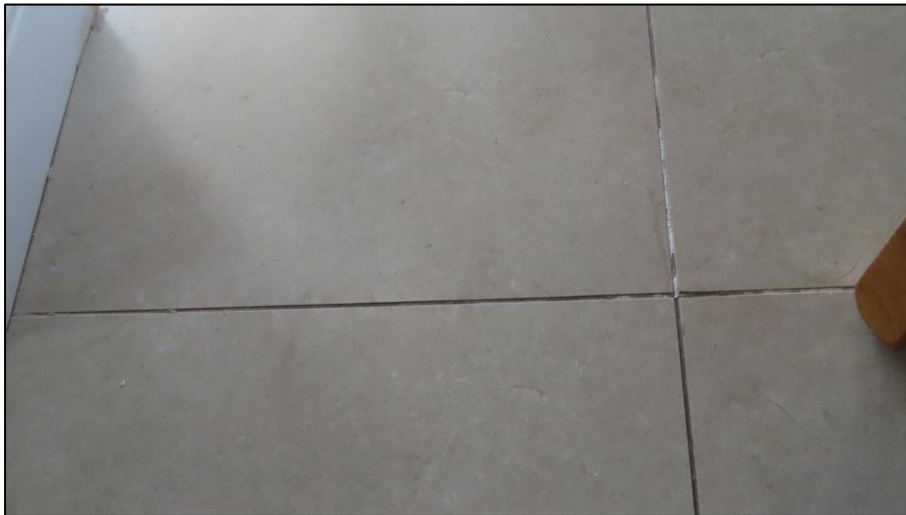
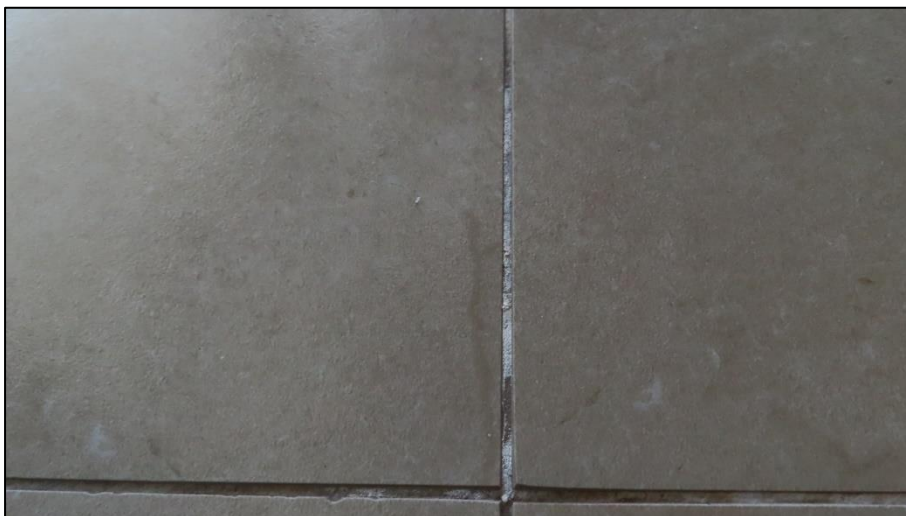
מבט אל סימני תפרח במישק בין אריחי ריצוף:
