## חוות דעת מומחה

אני, הח"מ, נתבקשתי על ידי המזמינים לתת את חוות דעתי המקצועית בנושא: ליקויי בנייה בדירה.

1. בדקתי את הדירה ביום 07/03/2022 בנוכחות מזמין הבדיקה ובנוכחות [ ] (בתה של בעלת הדירה).
2. מדובר בדירה הנמצאת בקומה חמישית בבניין שקיבלת היתר בנייה בשנת 1995, מבנה בן 22 דירות, 6 קומות מעל קומת עמודים.

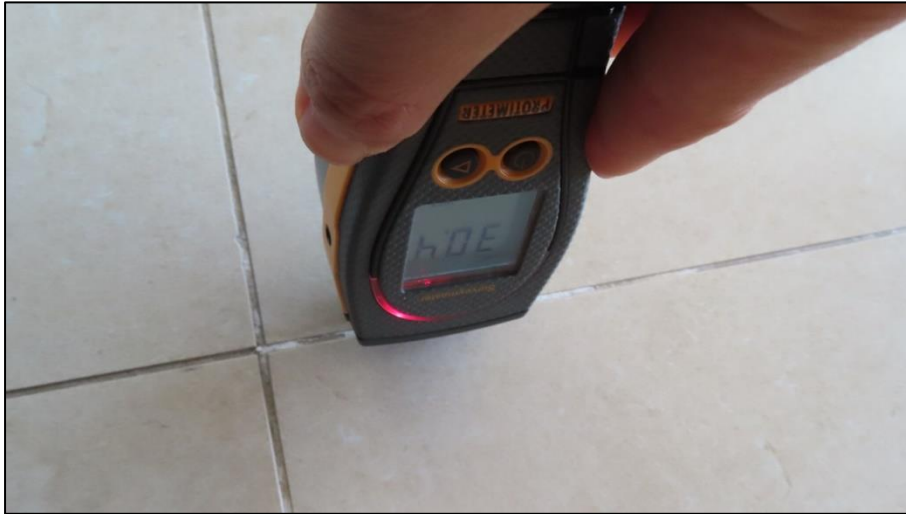
מדידת תכולת רטיבות בין משקים, התקבלו ערכים המצביעים על תכולת רטיבות גבוהה יחסית במצע הריצוף:

נדרש לבצע בדיקת איתור נזילה ובדיקת תכולת רטיבות במצע מתחת לריצוף, ולטפל בהתאם לממצאי בדיקת תכולת רטיבות.

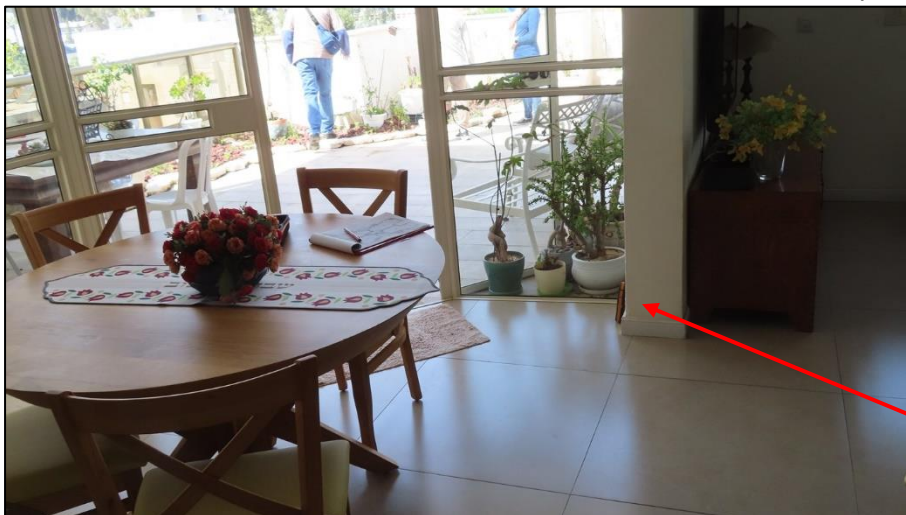
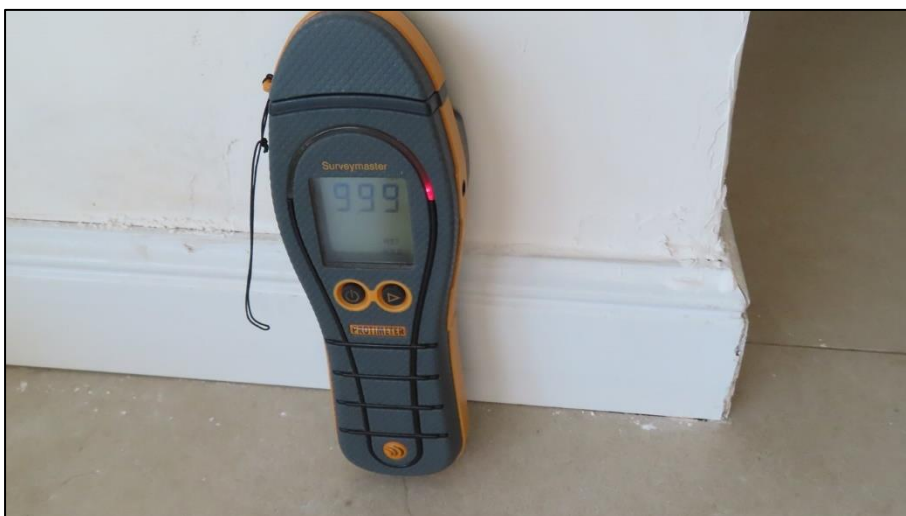
אזור נוסף בו נמדד ערך תכולת רטיבות גבוהה יחסית מעל לפנל:

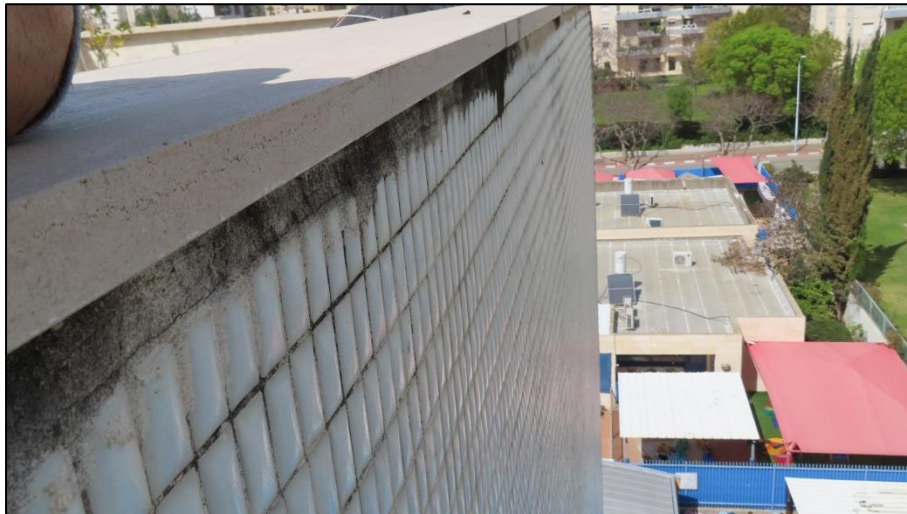
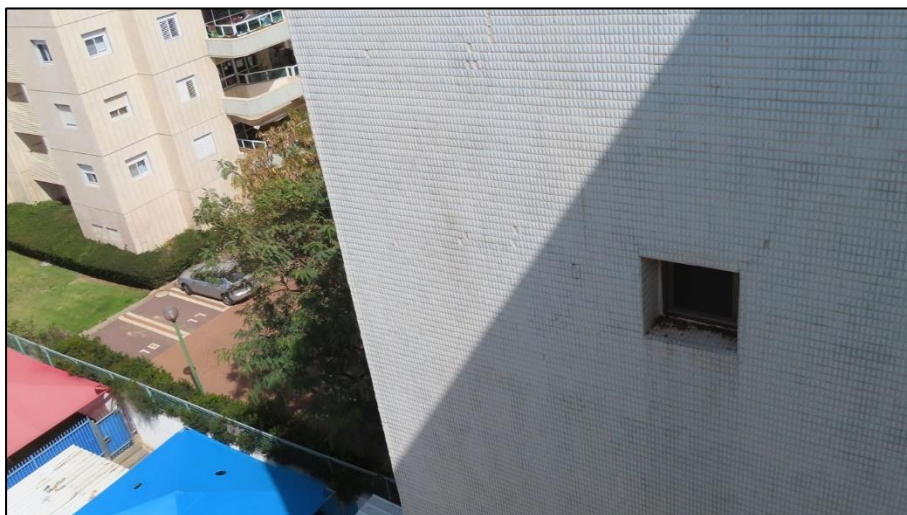
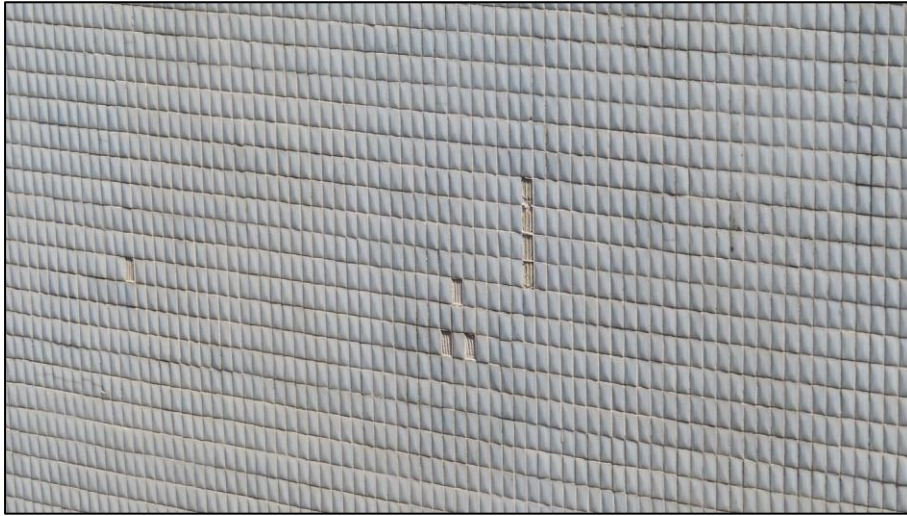
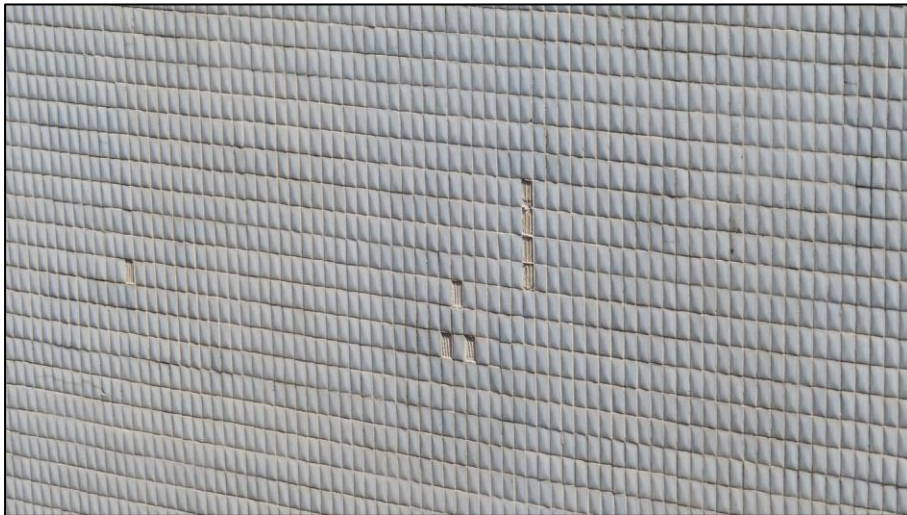
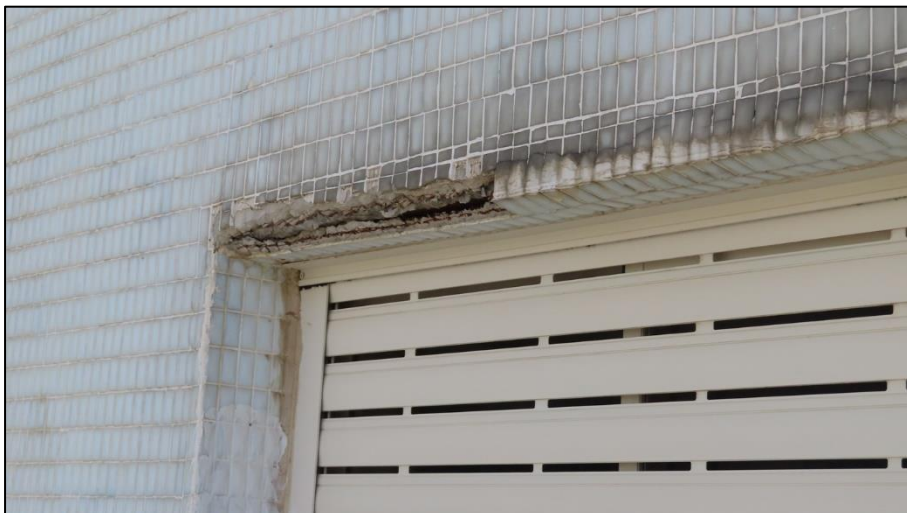
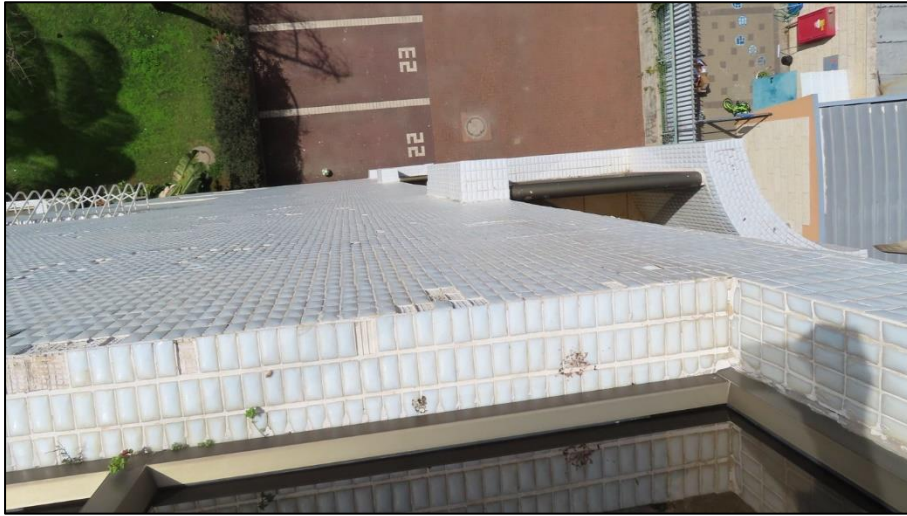
18. בהיקף המבנה ישנם סימנים רבים של אריחי פסיפס שנשרו, לצד סימני קורוזיה, לדברי נציגת מזמינת הבדיקה נציגי וועד המבנה נערכים לחידוש חזיתות, הליקוי הינו ליקוי בטיחותי העלול לפגוע בעוברים ושבים ובמשתמשי הבניין, בנוסף, תהליך קורוזיה הינו תהליך המתפתח ומתרחב במשך הזמן, ללא טיפול הליקוי צפוי להתפתח ולהתרחב.

יש לבצע את העבודה בפיקוח הנדסי ועל ידי קבלן רשום המנוסה בחידוש חזיתות, ועל פי היתר בניה, יש לשוחח עם וועד הבניין ולזרז את תהליך שיקום החזיתות.

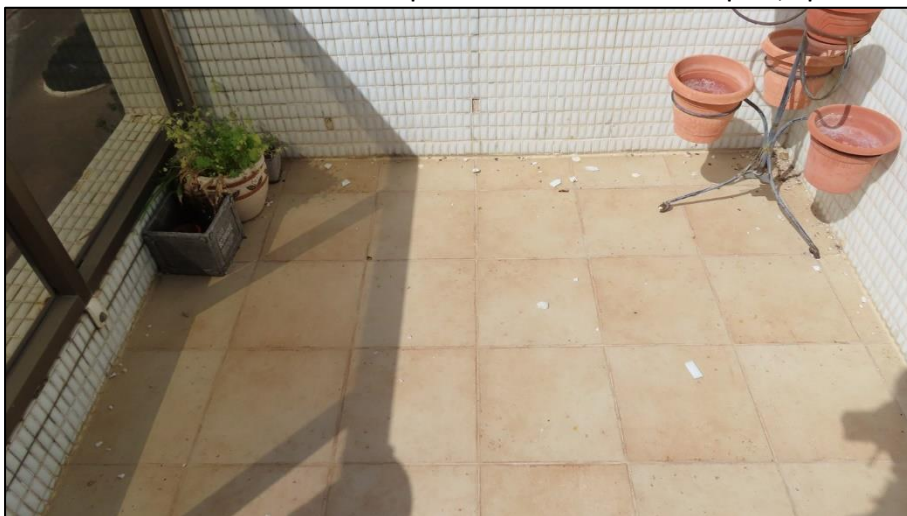
צילום ממרפסת דירה בבדקת, ניתן לראות אריחים שנשרו מהקירות:
