## חוות דעת מומחה

דירה \_\_\_\_\_, באר שבע

אני, הח"מ, נתבקשתי על ידי המזמינים לתת את חוות דעתי המקצועית בנושא: ליקויי בנייה בדירה.

1. בדקתי את הדירה ביום 19/08/2021 בנוכחות מזמיני הבדיקה.
2. מדובר בדירת 4 חדרים בבניין משותף, לפני מסירה (פרוטוקול מסירה ראשונית).
3. בחוות הדעת :
  - תקנות התכנון והבנייה (בקשות להיתר, תנאים ואגרות), תש"ל-1970, התוספת השנייה - יכוננו : **התקנות** ;
  - תקנות התכנון והבנייה (תכן הבנייה) (תברואה), תש"ף-2019 - יכוננו : **תקנות התברואה** ;
  - תקנות התכנון והבנייה (תכן הבנייה) (אצירת אשפה), תש"ף-2019 - יכוננו : **תקנות אצירת אשפה** ;
  - תקנות התכנון והבנייה (בטיחות המשתמש), תש"ף-2019 - יכוננו : **תקנות הבטיחות** ;
  - תקנות התכנון והבנייה (תכן הבנייה) (אקוסטיקה), תש"ף-2019 - יכוננו : **תקנות האקוסטיקה** .
  - תקן ישראלי - יכונה : **ת"י** ;
  - הוראות למתקני תברואה, תש"ל-1970 - יכוננו : **הל"ת** ;
  - תקנות ההתגוננות האזרחית (מפרטים לבניית מקלטים), תש"ן-1990 תקנה אחודה מוטמעת יולי 2010 - יכוננו : **תקנות הג"א** .

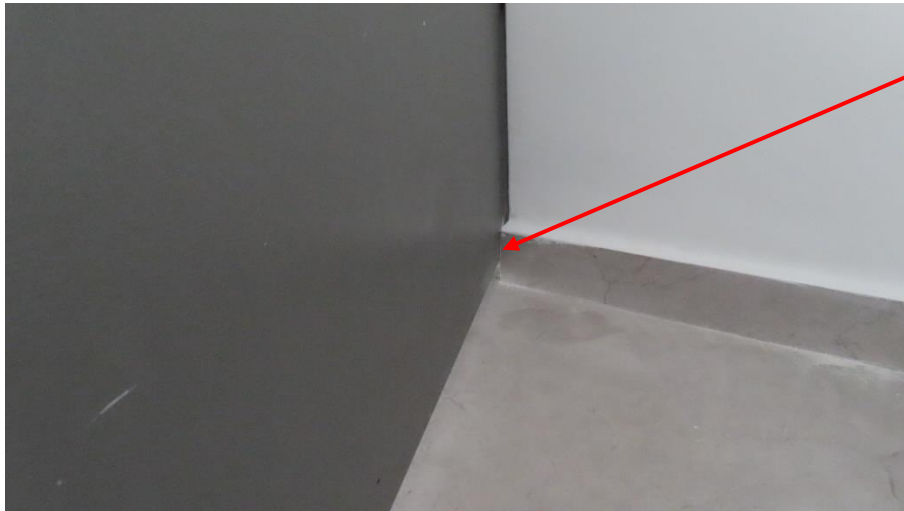
תמונה של הדלת פתוחה, ניתן לראות שפנל הדלת מונע את פתיחת הדלת בצורה מלאה:

נדרש להחליף את הדלת והמשקוף הקיימים, לרבות עבודות פירוק ועבודות הגמר הנלוות.

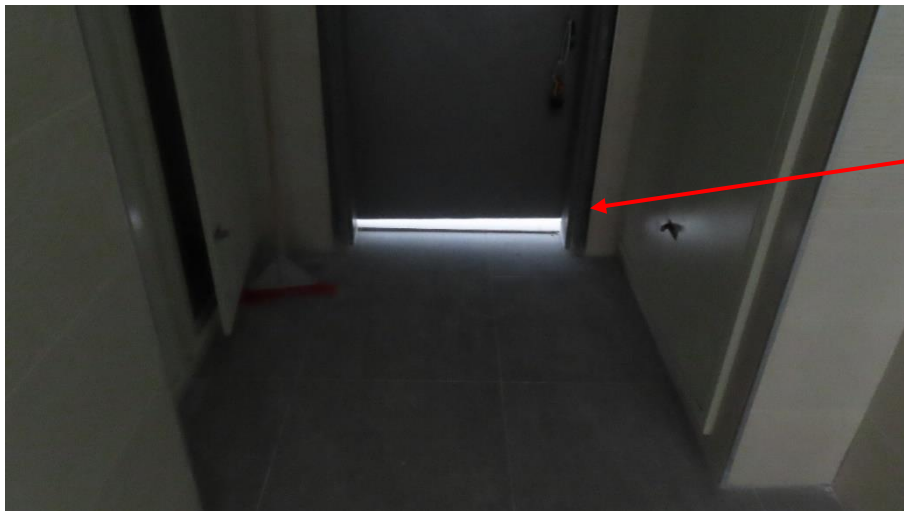
5. אינסטרט דלת כניסה אינו מכוון, כתוצאה מכך חודר אור אל הדירה.

צילום של המרווח מתחת לדלת כניסה:

נדרש לכוון את אינסרט דלת כניסה של יחדיר

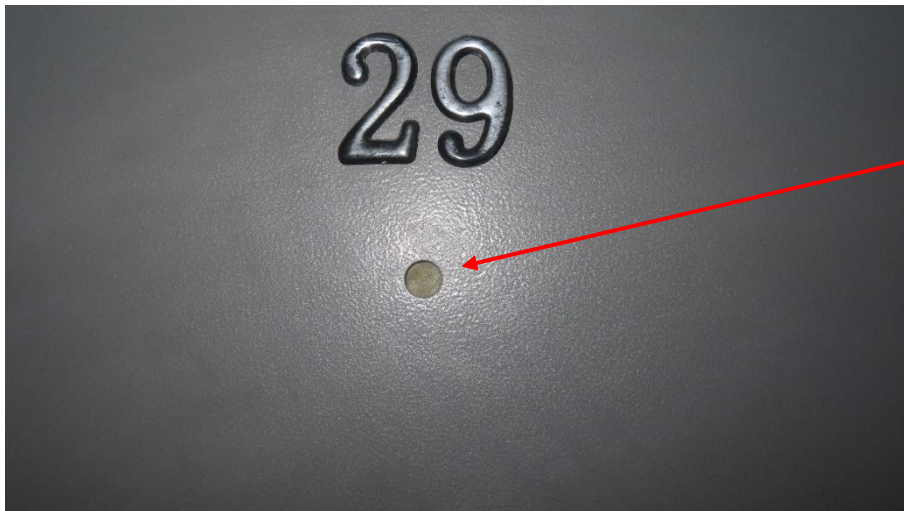
7. לא הורכבה עינית דלת כניסה.

מבט אל חור בו אמורים להרכיב עינית:

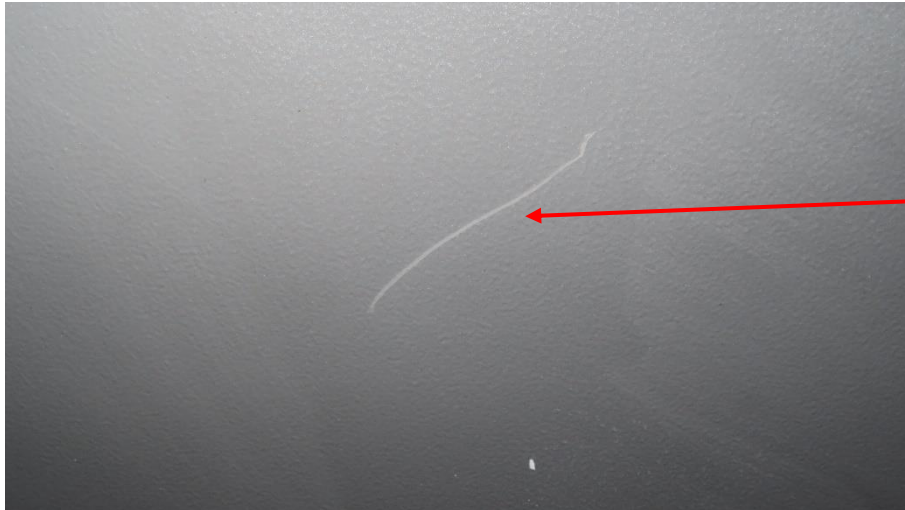
8. ישנה שריטה בציפוי דלת כניסה לדירה.

נדרש לבצע תיקון מקומי בציפוי הדלת, לעיתים לאחר ביצוע תיקון מקומי רואים הבדלי גוון והבדלי טקסטורה, במידה ולאחר ביצוע תיקון מקומי יראו סימני תיקון, יידרש יהיה להעביר את הדלת למצבעה לצביעה אצל יצרן הדלת.

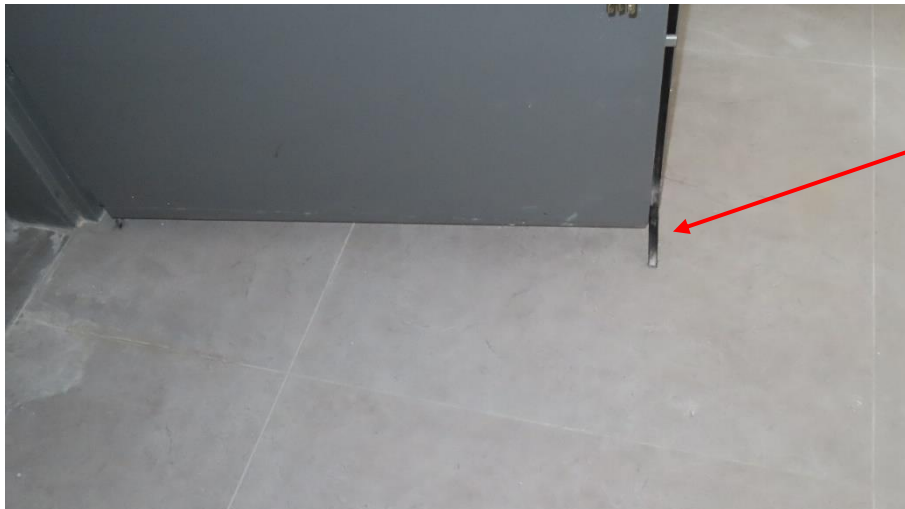
9. גומיית דלת כניסה אינה מקובעת.

נדרש לקבע את גומיית הדלת בצורה יציבה בהתאם להיקף הדלת.

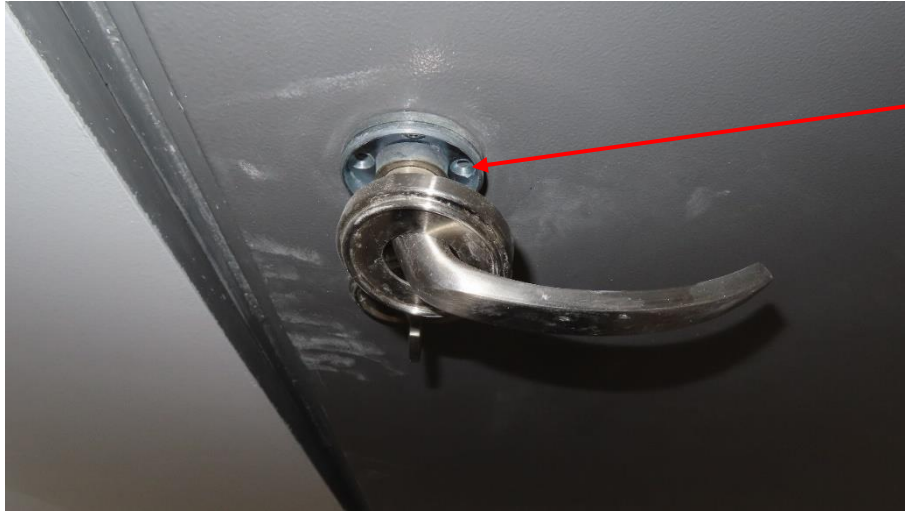
10. רוזטות ידית דלת כניסה אינן מקובעות, בנוסף ישנן פגיעות בידית דלת כניסה.

צילום של ידית פנימית של הדלת, ניתן לראות שרוזטת הידית אינה מקובעת ואינה צמודה לדלת:

נדרש להחליף את ידית דלת כניסה לידית חדשה ללא פגיעות.

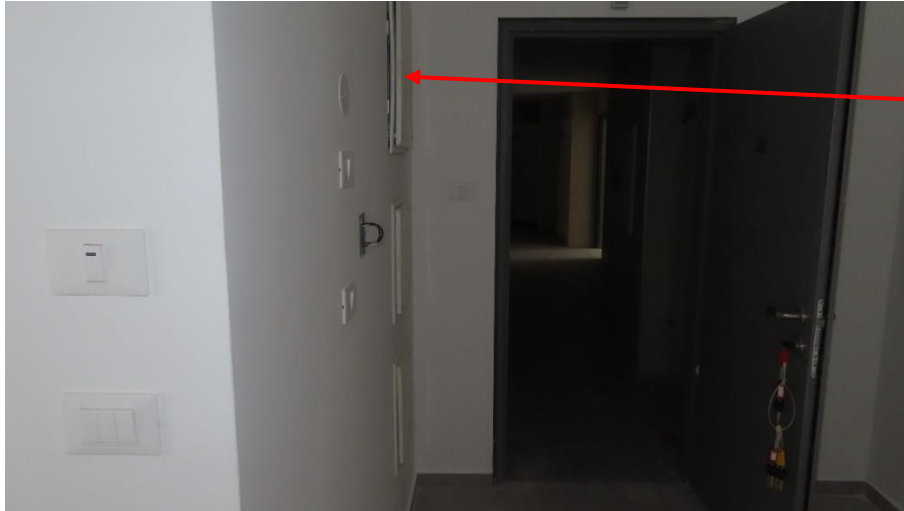
11. ארון חשמל הורכב על גבי הקיר בלחץ, כתוצאה מכך הינו קשה לסגירה ולפתיחה וישנה עקמומיות.

מבט אל ארון החשמל מהצד, ניתן לראות שמרכז הארון מקוער ואינו צמוד לקיר:

נדרש לפרק את ארון החשמל, לרבות עבודות חציבה, טייח וצבע הדרושות.

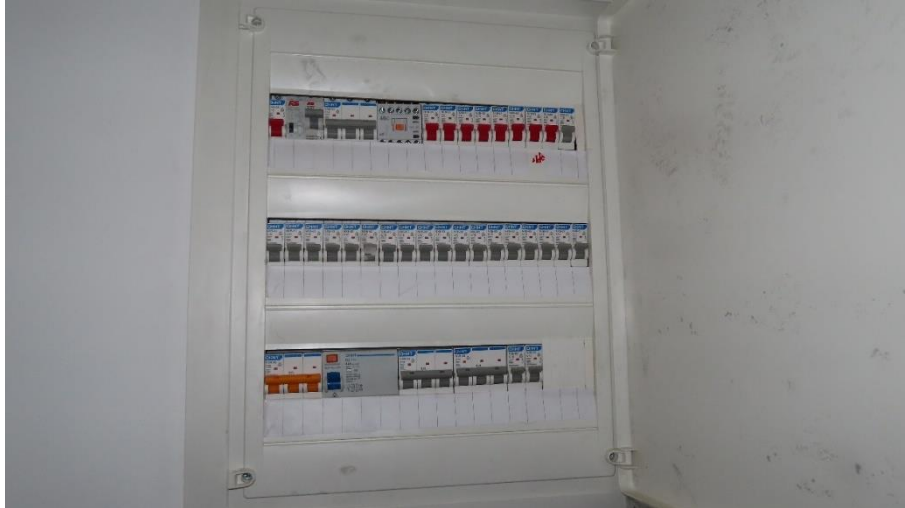
12. לא בוצע סימון שייכות מעגלי החשמל על גבי לוח החשמל, וזאת בניגוד לחוק החשמל.

נדרש לבצע סימון של כל מעגל בסימון ברור.

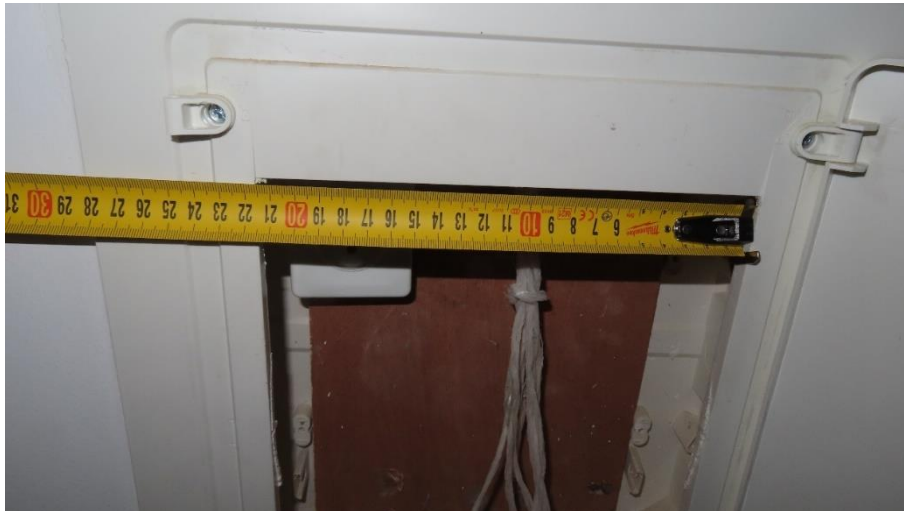
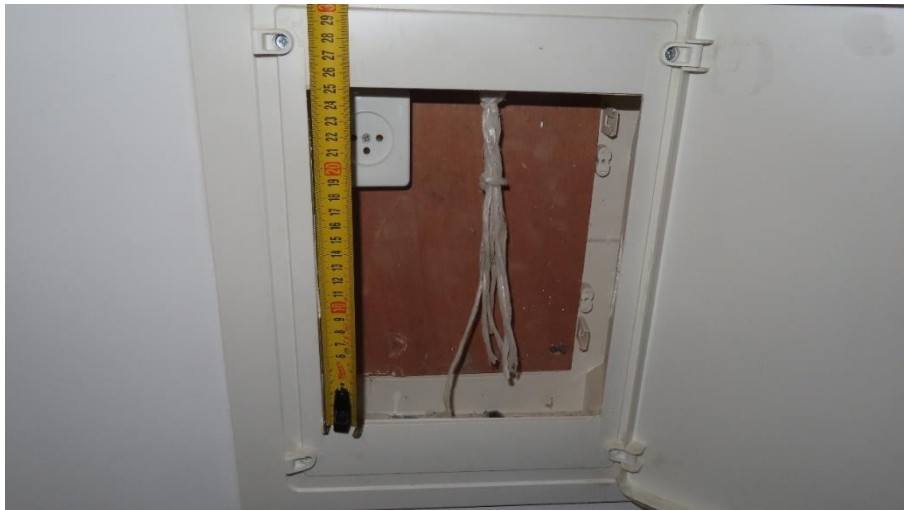
13. ארונות תקשורת קטנים, ארונות תקשורת בדירה נמדדו במידות 25 / 21.5 ס"מ מידות אלו הן קטנות מהמידות המינימליות בהתאם לדרוש בתקנה 10.07 :

מידת רוחב ארון תקשורת ברוחב של 21.5 ס"מ:

מידת גובה ארון תקשורת ברוחב של 25 ס"מ:

יש להחליף את ארונות התקשורת לארונות תקשורת בהתאם לתקנה 10.07.

לרבות עבודות חציבה, טייח וצבע הדרושות.

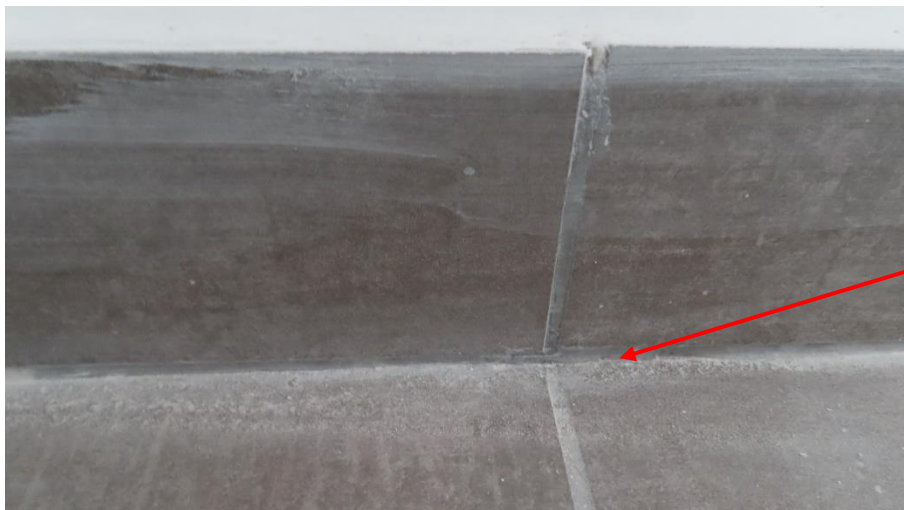
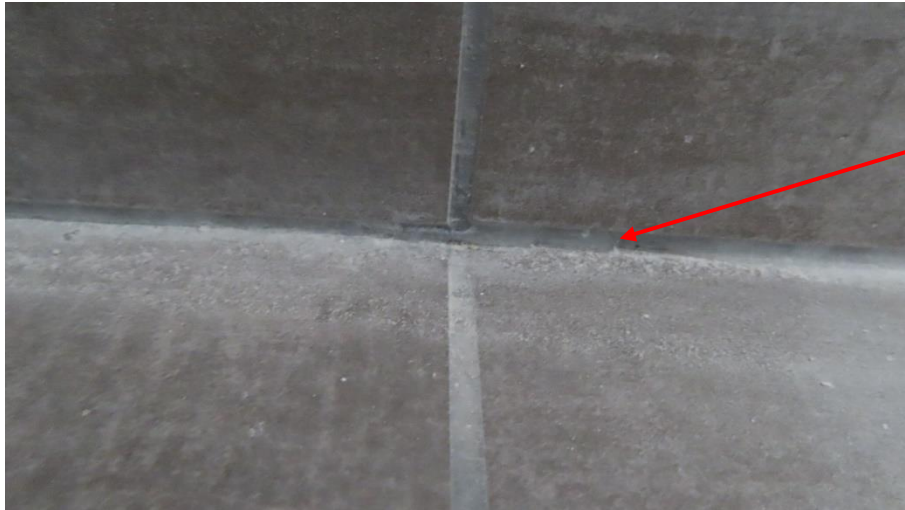
מסתור בביסה:

14. לא בוצע מישק הפרדה גמיש לאור מפגש פנלים (שיפולים) עם אריחי הריצוף וזאת בניגוד לתקן ישראלי 1555.3 הדורש מישק הפרדה גמיש, בוצע מילוי מישק הפרדה בעזרת חומר צמנטי שנשדק ובעל גימור לא אסתטי, ניתן לראות סדיקה של החומר הצמנטי.

דרוש לפרק את הפנלים ולבצע מישק הפרדה גמיש בין הפנלים לריצוף, להדביק פנלים מחדש עם מרווח ומילוי בחומר איטום גמיש במישק, כנדרש בתקן ישראלי 1555.3 .

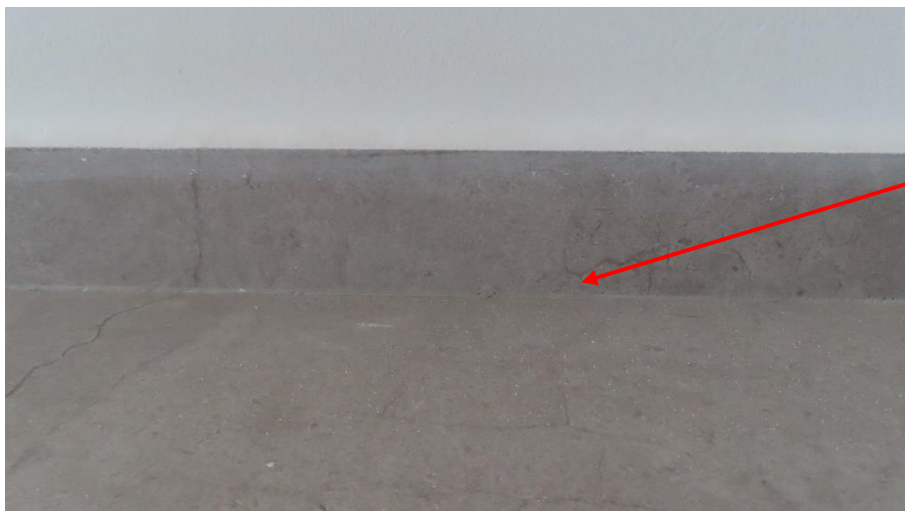
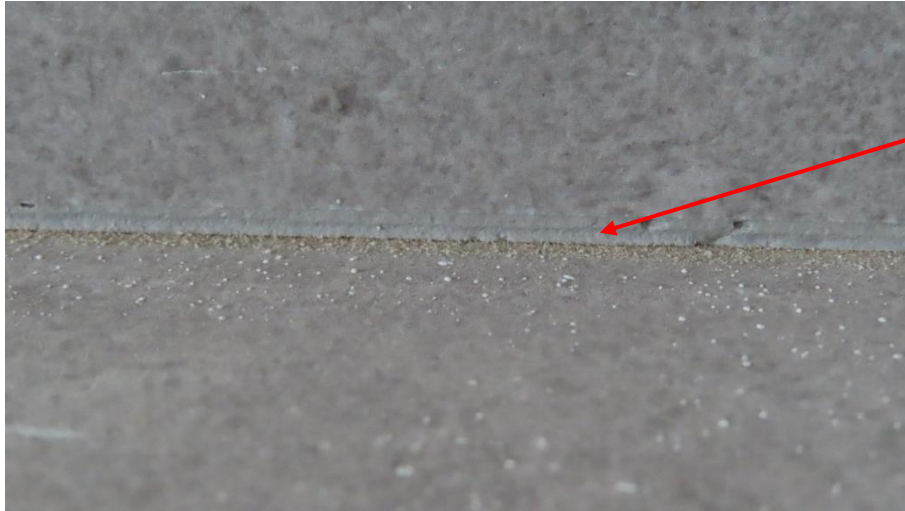
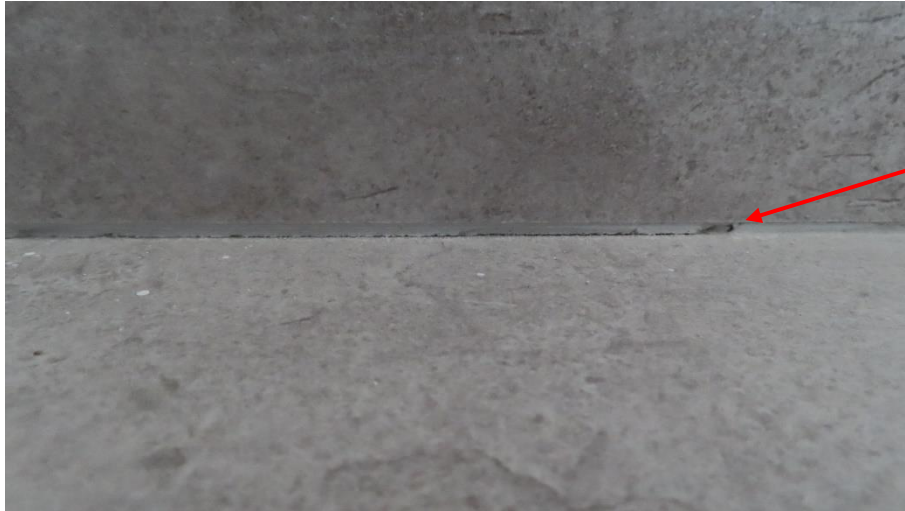
צילום מקרוב של מפגש פנל וריצוף, ניתן לראות שבוצע מילוי בחומר צמנטי המתחיל להיסדק:

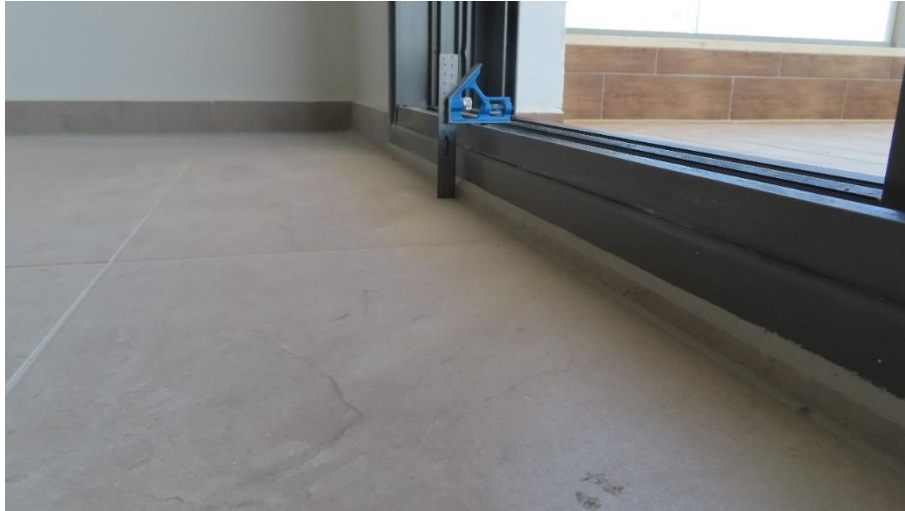
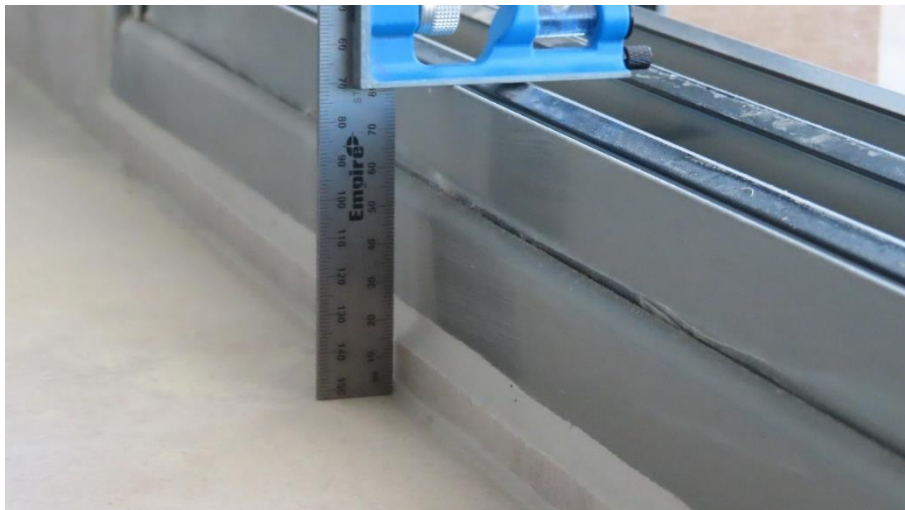
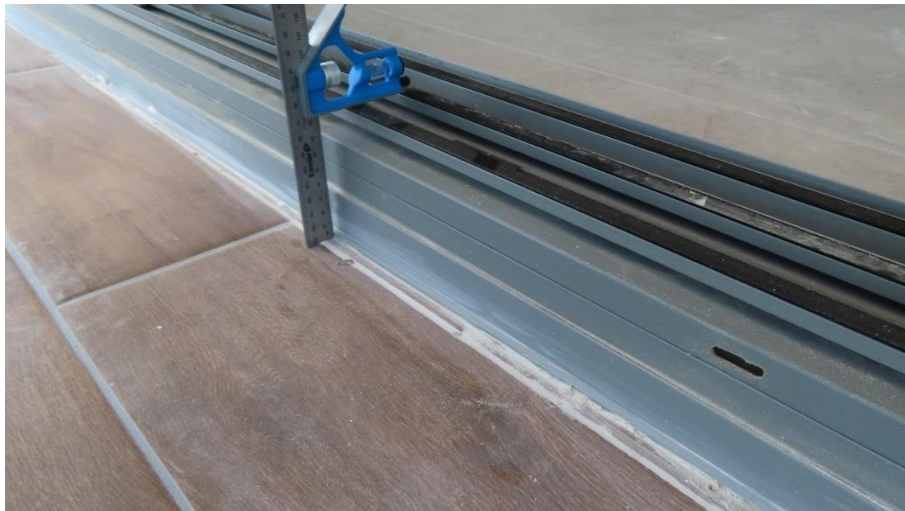
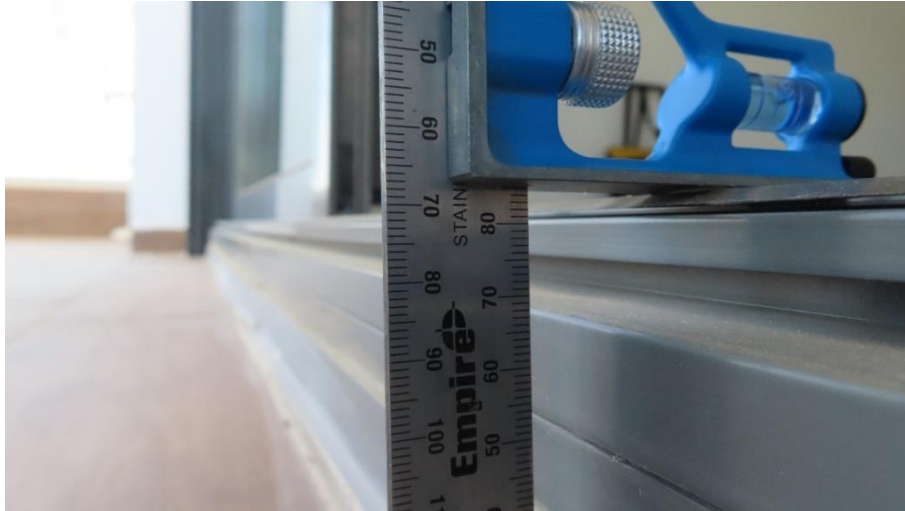
15. ביציאה מהסלון למרפסת בוצעה הגבהה של מסילות ויטרינה בגובה של 81 מ"מ מעל למפלס הריצוף בסלון. המכשול / ההגבהה בולט 85 מ"מ מעל מפלס ריצוף המרפסת, ההגבהה שבוצעה יוצרת מצב בלתי רצוי המהווה מכשול ומפגע בטיחותי למשתמשי הדירה. הליקוי יכול היה להימנע בתכנון מפלסים נכון מראש, ובכך ניתן היה להרכיב את פרופיל הוויטרינה התחתון במפלס ריצוף הדירה ולהימנע ממכשול.

מדידת גובה המכשול מתוך הדירה, נתן לראות שגובה המכשול הוא 81 מ"מ מעל מפלס ריצוף הדירה:

צילום מקרוב של מד הגובה, המראה את המדידה שבוצעה מתוך הדירה:

מדידה גובה המכשול מכיוון המרפסת (נמדד גובה של 85 מ"מ):

צילום מקרוב של מדידת גובה המכשול מכיוון מרפסת הדירה (נמדד גובה של 85 מ"מ):

נדרש היה לבצע את מפלס המרפסת נמוך ממפלס הדירה, ואת מסילות האלומיניום במפלס פני ריצוף הסלון כדי לאפשר תנועה חופשית ללא מכשול בין הסלון לדירה.

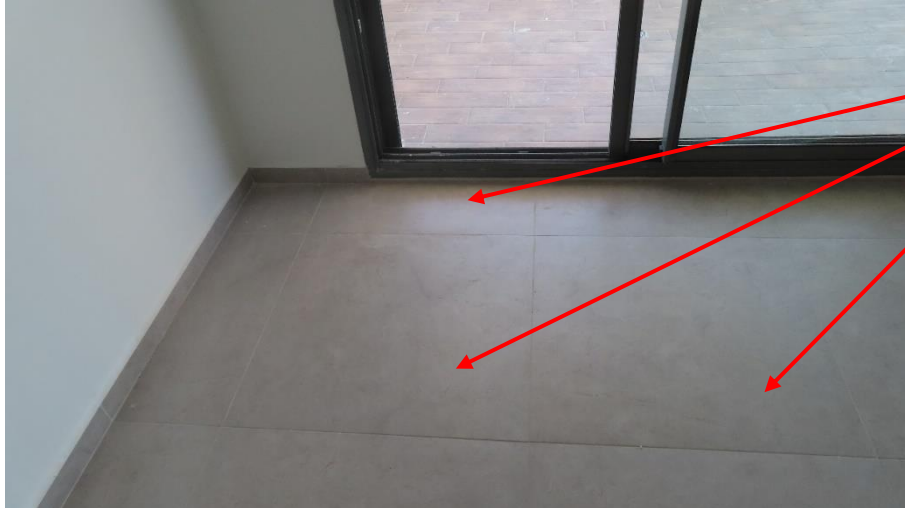
16. בסלון (ליד ויטרינה יציאה למרפסת) ישנם אריחים שזזים ומרעישים בזמן דריכה עליהם, ניתן לראות מסביב לאריחים אזורים בהם הרובה נסדקה בעכבות תזוזת האריחים, בנוסף בעת הקשה על גבי האריחים נשמע רעש חלול בבדיקה בלתי אמצעית, דבר המעיד על הדבקה לא מלאה של האריח כדרוש בתקן ישראלי 1555 חלק 3 ומעלה חשד לליקוי בהדבקות ריצוף ואריחים.

מבט אל האריחים הרעועים שזזים ומרעישים בזמן דריכה:

על פי תקן 1555.3 במקרה של חשש לליקוי בהדבקה, יש לבדוק את מערכת הריצוף / החיפוי ולבצע בדיקת חוזק הידבקות במתיחה בעזרת מעבדה מוסמכת.

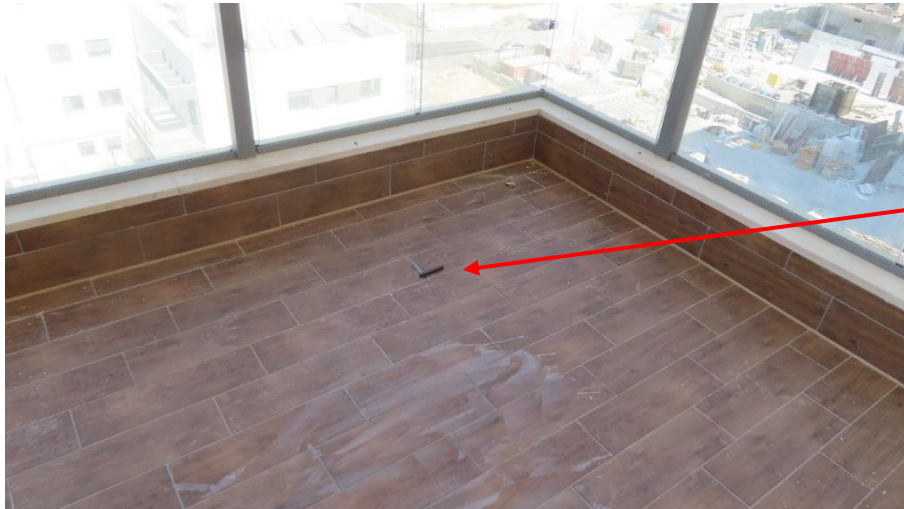
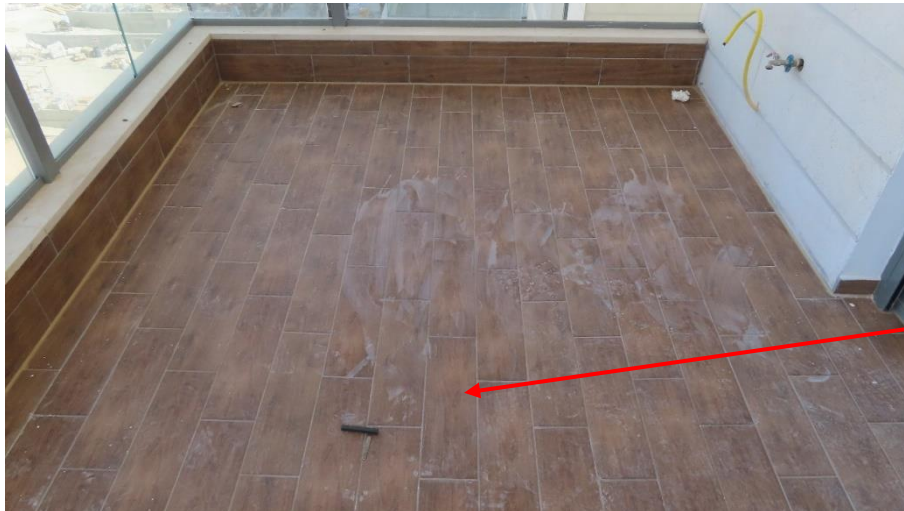
17. במשטח מרוצף במרפסת יציאה מהסלון ישנם אזורים רבים בהם נמדדו הפרשי גבהים בין אריחים סמוכים מעל 1.55 מ"מ, זאת בניגוד לתקן 1555.3 הדורש הפרש גובה מקסימלי של 1.5 מ"מ בין אריחים סמוכים כאשר רוחב המישק בין האריחים הוא 3-5 מ"מ.

מוקד 2 בו נמדד מרווח בין אריחים סמוכים של מעל ל- 1.55 מ"מ:

מוקד 9 בו נמדד מרווח בין אריחים סמוכים של מעל ל- 1.55 מ"מ:

תיקון אריחים במשטח מרוצף משופע גורר אחריו תיקון באזורים נרחבים של המרפסת כדי ליצור משטח בו האריחים משתלבים עם האריחים הסמוכים לארבעת פאותיהם של האריחים שהוחלפו, במרפסת נמצאו לפחות 9 מוקדים בהם יש אי התאמה לתקן בצירוף ביצוע רובה בצורה לא תקינה ולא אסתטית, היקף התיקון הנדרש הינו רחב ולכן נדרש להחליף את כלל משטח ריצוף המרפסת ולרצף בצורה תקינה וללא הפרשי גבהים בין אריחים סמוכים.

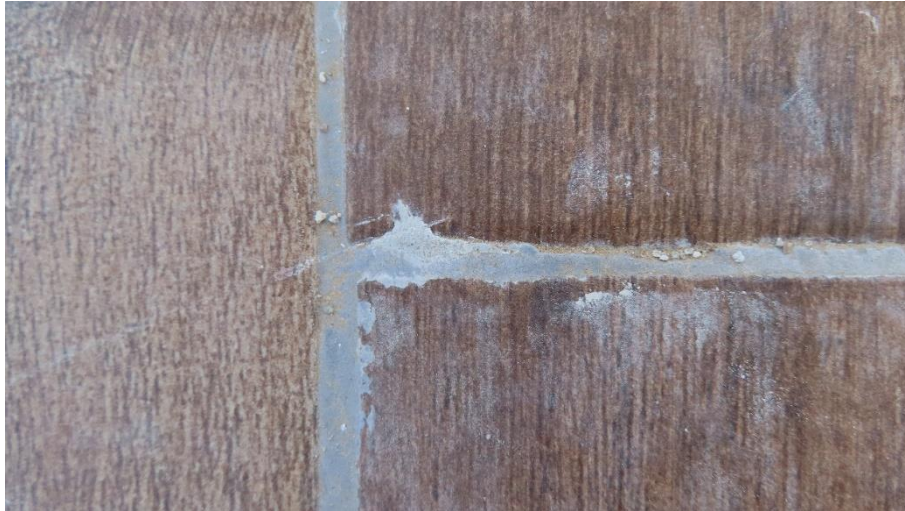
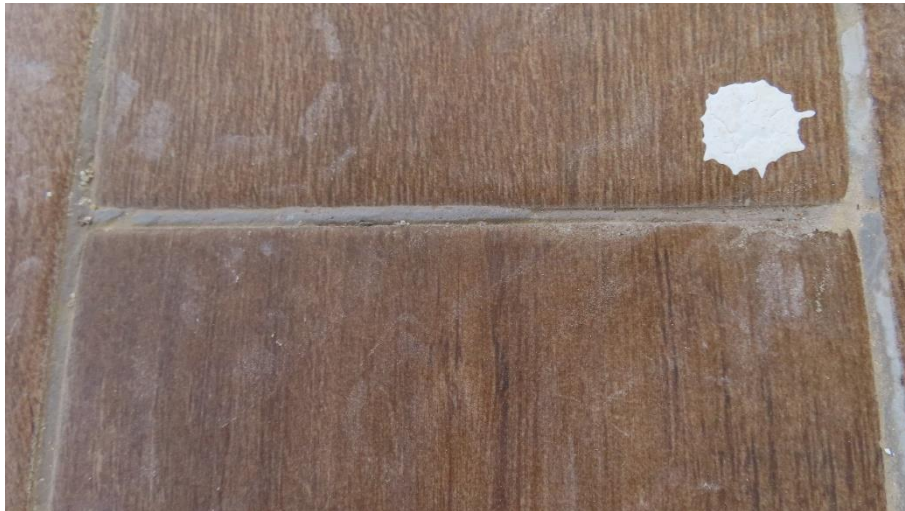
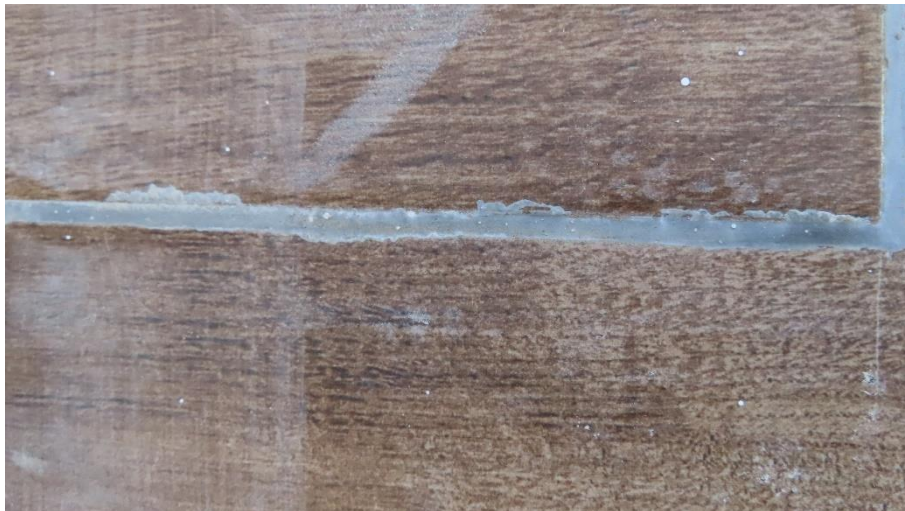
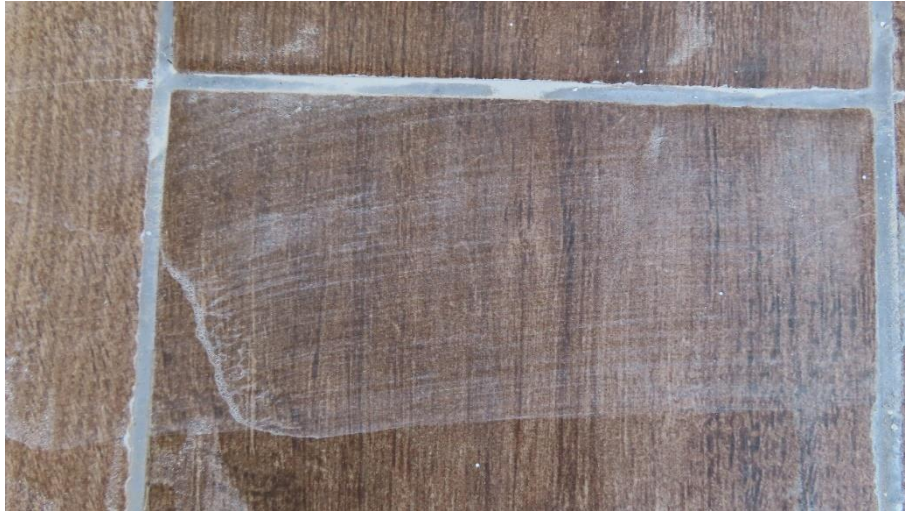
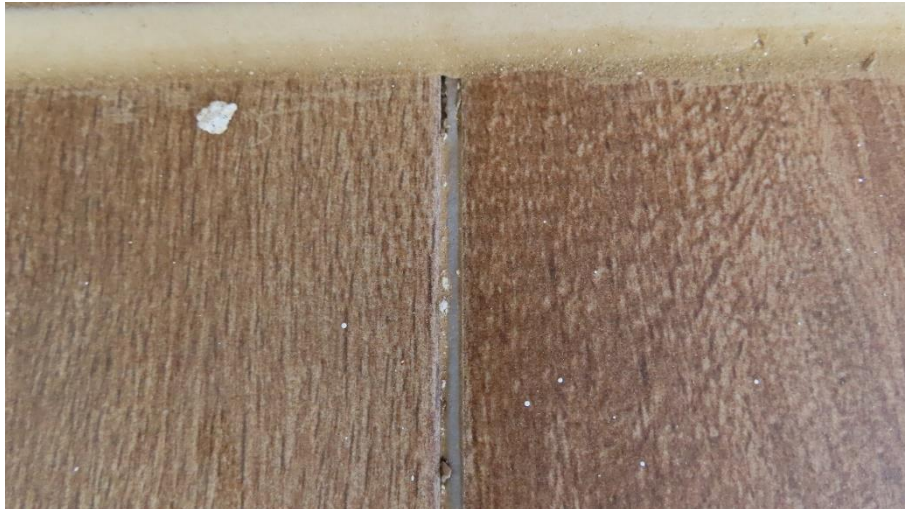
18. ברחבי המרפסת ישנם מישקים באזורים שונים בהם בוצע מילוי לא אחיד של הרובה במישקים לצד הבדלי גוון ברובה, וגלישת רובה מעל מפלס האריח, הליקוי מנוגד לתקן ישראלי 1555 על חלקיו, וזאת בניגוד לתקן 1555 חלק 3 :

דוגמא למריחת רובה וביצוע לא אחיד של רובה:

דוגמא נוספת ליישום רובה בצורה לא אחידה:

דוגמא למריחת רובה ורובה גולשת מעל מפלס האריח:

דוגמא נוספת של יישום רובה בצורה לא אחידה לצד הבדלי גוון ברובה:

אזור נוסף בו ניתן לראות שיש סדיקה וחלל ברובה שדרכו עלולים לחדור מים מתחת לשכבת הריצוף ולגרום לרטיבות:

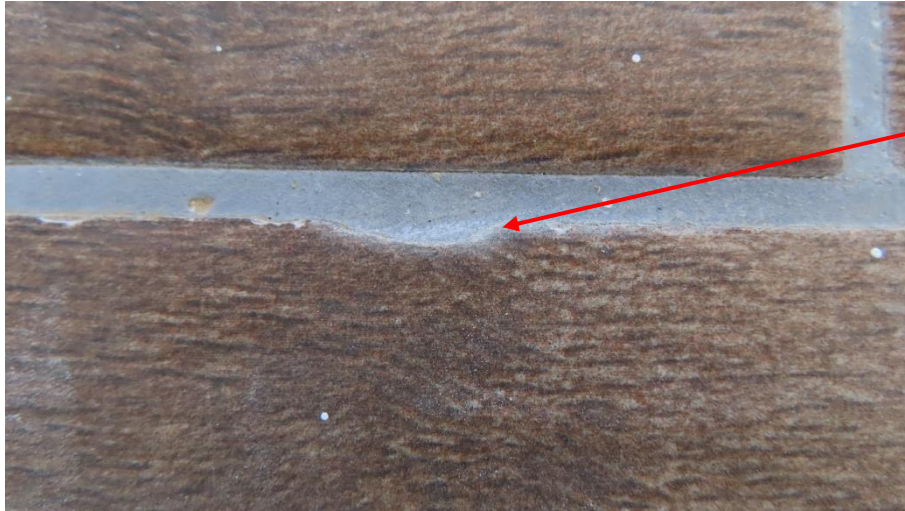
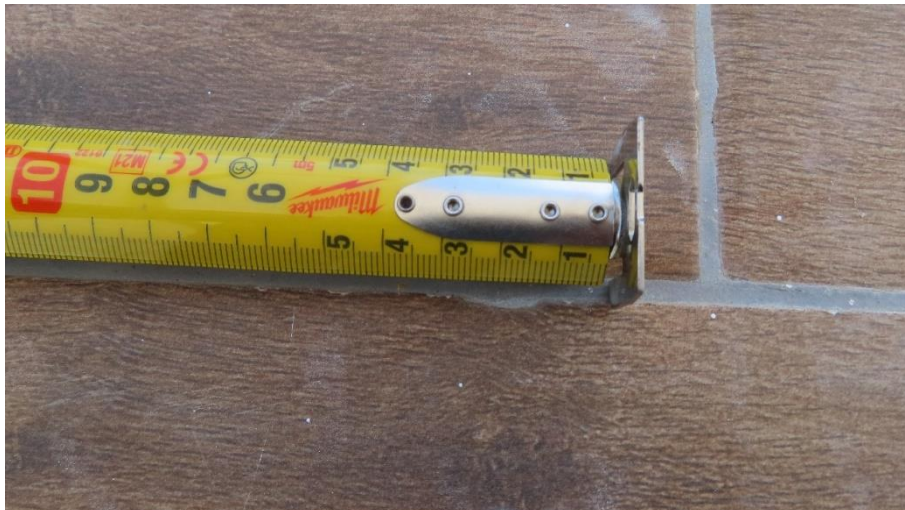
19. בריצוף מרפסת נראה פגיעה ושבר באריח, זאת בניגוד לת"י 1555 חלק 3 סעיף 5.1.4.2 - הדורש בדיקת שלמות ונקיות האריחים, פסילה של כל אריח שאינו עומד בדרישות ת"י 314, והחלפת אריחים פגומים או אריחים שנפגעו במהלך העבודות.

צילום מקרוב של השבר באריח:

מידת שבר באריח באורך של 1.6 ס"מ:

נדרש להחליף את האריח הפגוע באריח חדש מסדרת ייצור זהה.  
עלות התיקון – כלולה בסעיף 17, הפרשי גבהים בין אריחים סמוכים.

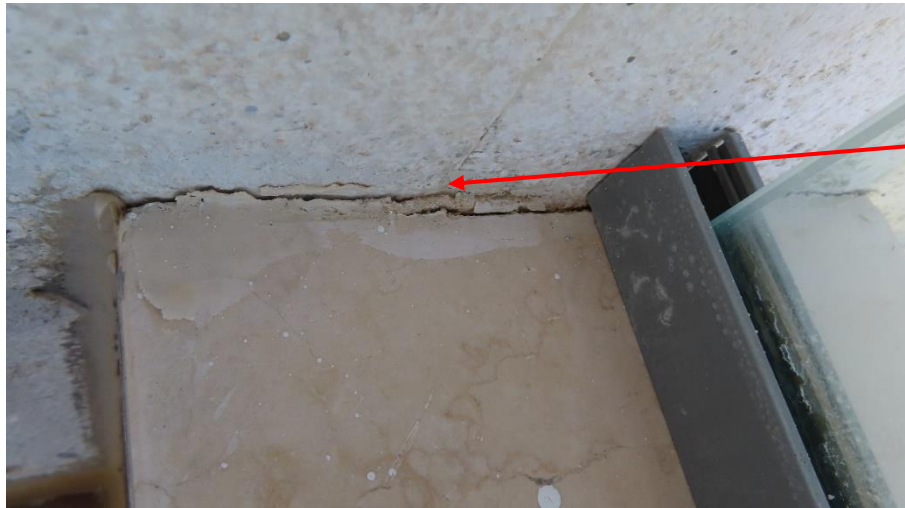
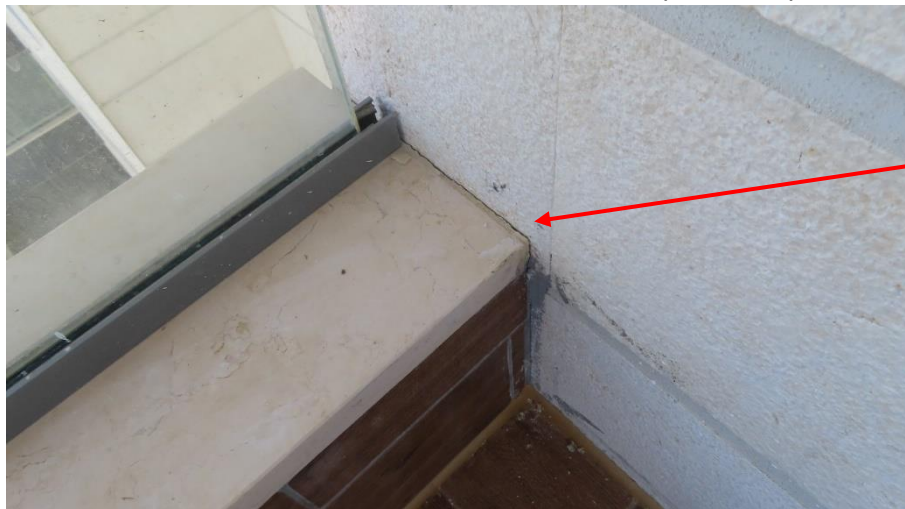
20. לא בוצע מישק הפרדה במפגש שיש (נדבך ראש של מעקה מרפסת) וחיפוי הקיר, ניתן לראות שביצעו מילוי צמנטי שהתפורר ונסדק.

מפגש נדבך ראש עם חיפוי קיר מצד ימין של ויטרינה יציאה למרפסת:

נדרש לבצע מישק הפרדה גמיש בעובי של 4 מ"מ לפחות.

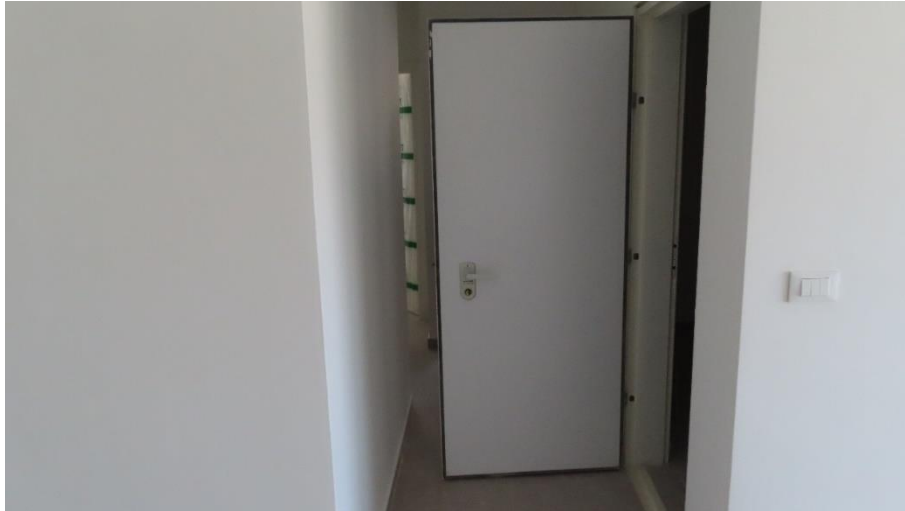
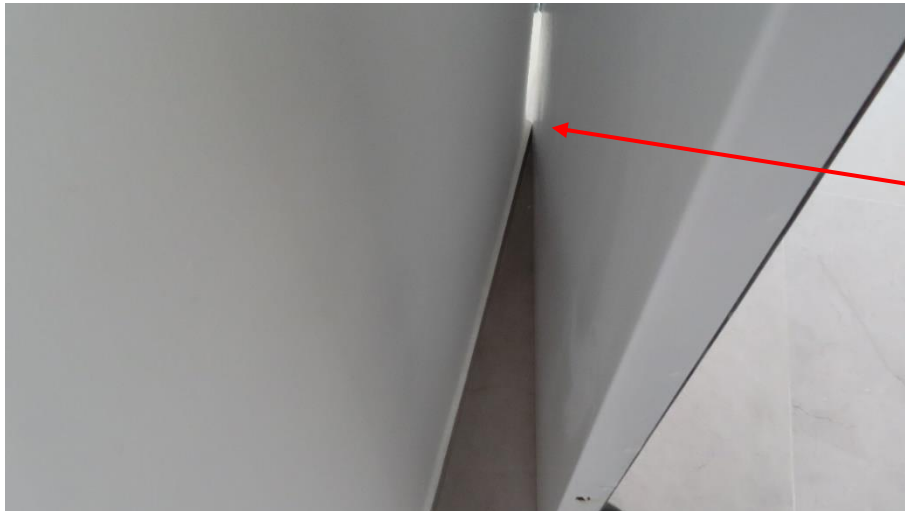
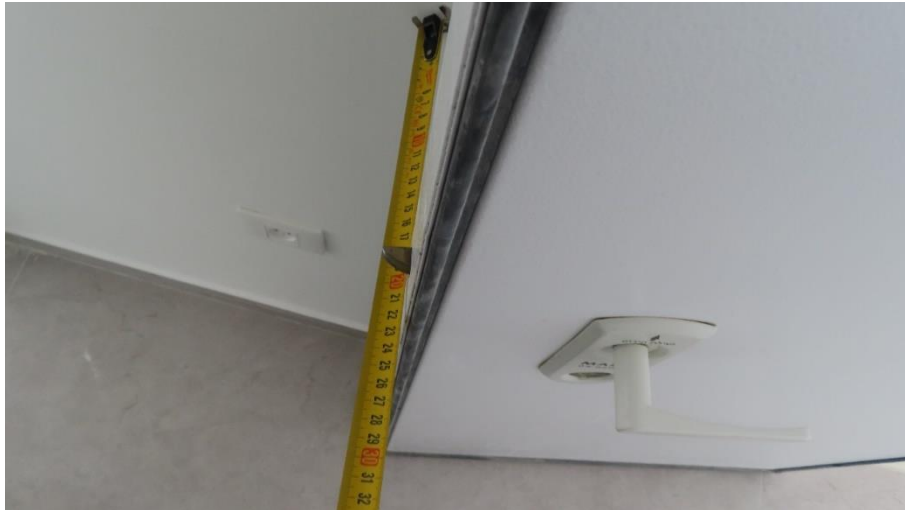
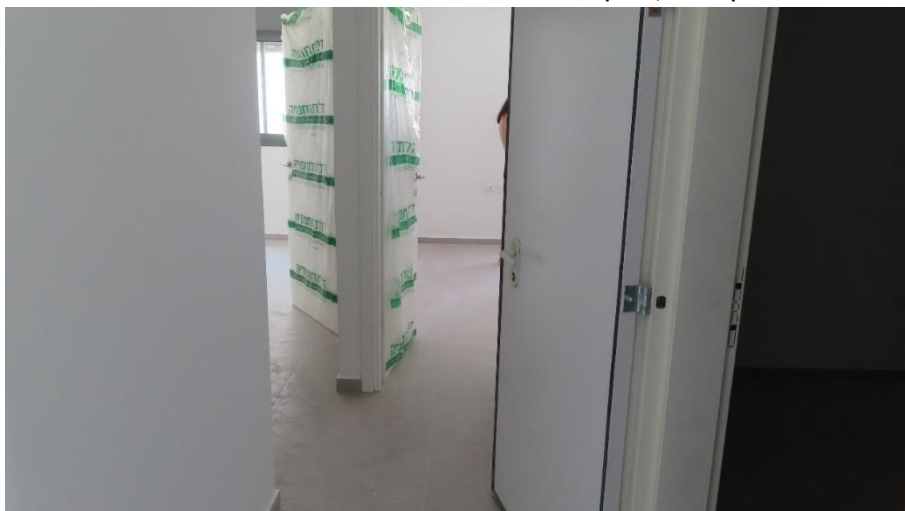
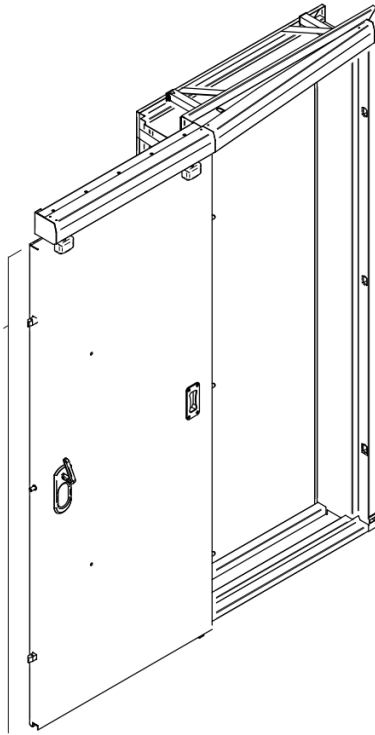
23. דלת ממ"ד נפתחת כלפי פרוזדור הדירה, כתוצאה מכך היא חוסמת את המעבר החופשי בפרוזדור ומהווה ליקוי בטיחותי המפריע בחיי היום יום, בנוסף דלת ממ"ד הורכבה בצורה שהיא שקועה ממישור הקיר, כתוצאה מכך בזמן פתיחתה, הדלת נתקעת בפנל של הריצוף, אינה נפתחת בצורה מלאה ובולטת כלפי פרוזדור הדירה 25 ס"מ, מדובר בתכנון ובביצוע לקוי. כדי למנוע פתיחה של הדלת כלפי המסדרון ולמנוע את חסימת המסדרון נדרש היה לבצע דלת ממ"ד הזזה (למשל כדוגמת הפרט המצורף), הדלת המופיעה בפרט המצורף נפתחת ללא חסימת הפרוזדור, בנוסף לדלת ישנה ידיית המתקפלת כדי שלא תבלוט לפרוזדור.

ניתן לראות את החסימה של הפרוזדור כשהדלת במצב אנכי:

צילום של מצב פתיחה מקסימלי של דלת ממ"ד, ניתן לראות שהדלת פוגעת בפנל הריצוף ואינה נפתח בצמוד לקיר:

צילום של הדלת פתוחה במצב מקסימלי, ניתן לראות את חסימת הפרוזדור.

נדרש להחליף את דלת הממ"ד לדלת הזזה לרבות כל העבודות המבניות הנדרשות.

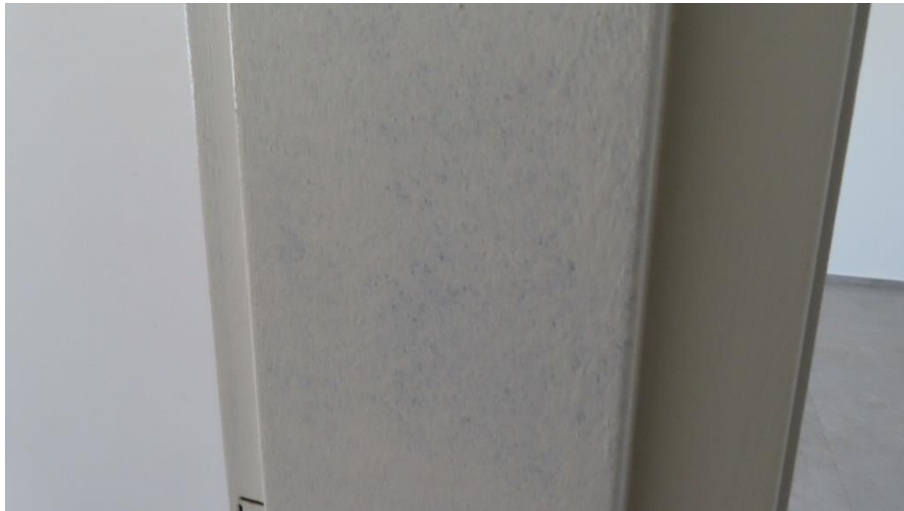
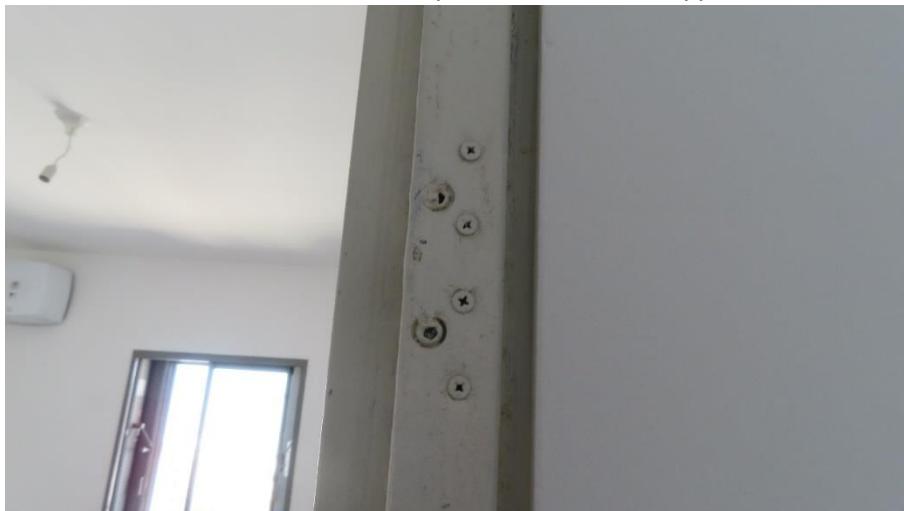
24. משקוף הממ"ד נצבע בכיסוי שאינו מלא ואחיד בחלק החיצוני של המשקוף הפונה לפרוזדור הדירה סימני ברגים במשקוף הבולטים לעין.

צילום מקרוב של משקוף ממ"ד:

צילום של ברגים, וחורים על גבי משקוף הממ"ד המהווים ליקוי אסתטי:

נדרש שמשקוף הממ"ד יצבע בכיסוי מלא ואחיד, וללא פגמים.  
עלות התיקון – (1,200 ₪) כלולה בסעיף דלת ממ"ד נפתחת כלפי פרוזדור הדירה

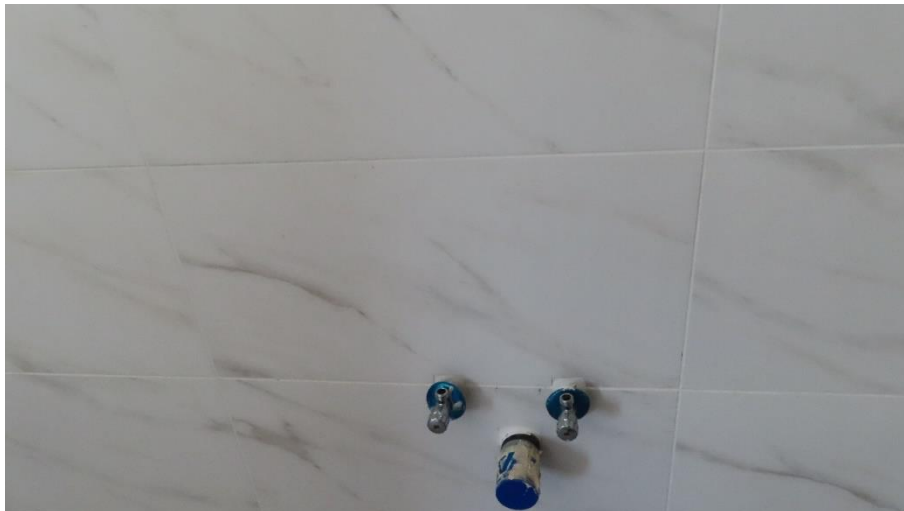
26. ישנם סימנים של גיצים של חיתוך בדיסק על גבי 3 אריחים בחיפוי קיר חדר רחצה הורים.

נדרש להחליף את האריחים שעליהם סימני שבבי חיתוך באבן משחזת, באריחים זהים מאותה סדרת ייצור.

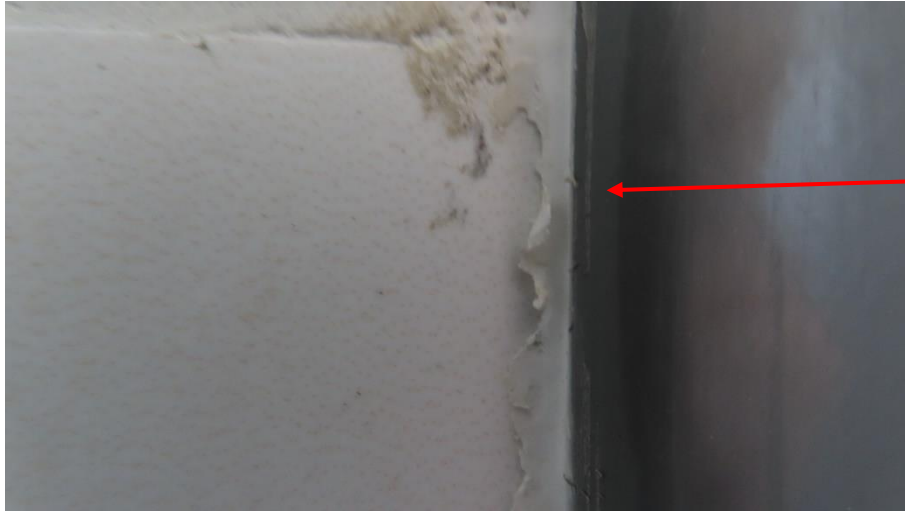
27. בוצע סביב חלון חדר רחצה מריחת חומר גמיש בצורה לקויה ולא אסתטית.

צילום מקרוב של מריחת חומר גמיש שבוצעה בצורה לא אסתטית סביב חלון חדר רחצה:

נדרש להסיר את החומר הגמיש סביב החלון וליישם חומר גמיש בצורה אסתטית.

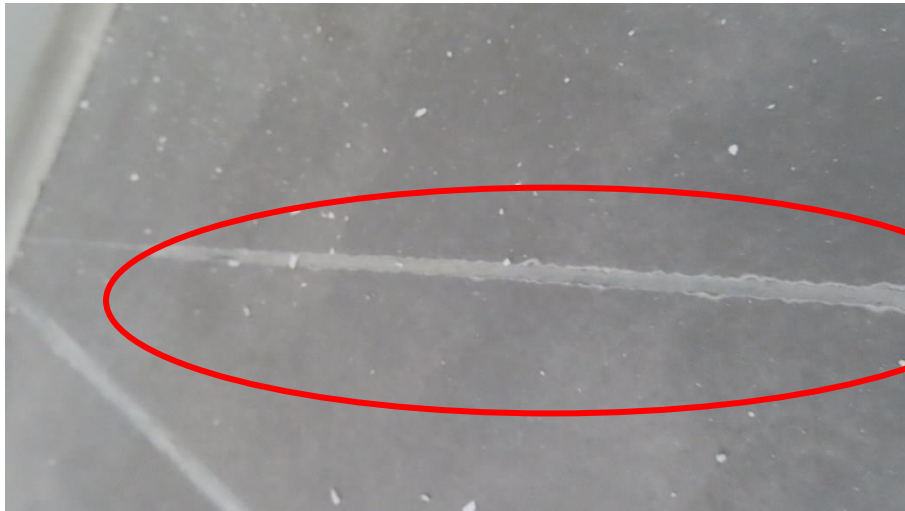
28. חיתוך אריחים בריצוף תא מקלחת הורים בוצע בצורה לקוי, חתכו את האריחים עם מכונת חיתוך לא חדה וכתוצאה מכך נראים שברים כתוצאה מהחיתוך בפאות האריחים, הליקוי הינו בניגוד לתקן 1555.3 סעיף 5.1.4.2 - הדורש בדיקת שלמות ונקיות האריחים, פסילה של כל אריח שאינו עומד בדרישות ת"י 314, והחלפת אריחים פגומים או אריחים שנפגעו במהלך העבודות.

נדרש להחליף את האריחים הפגועים והשבורים באריחים חדשים מסדרת ייצור זהה לאריחים שרוצף איתם בחדר הרחצה, לאור הליקוי בסעיף זה והליקויים הנוספים הקיימים בתא הרחצה, נדרש לפרק את ריצוף תא הרחצה ולרצף מחדש, לרבות חיתוך אריחים במידה מתאימה בצורה אסתטית וללא שברים.

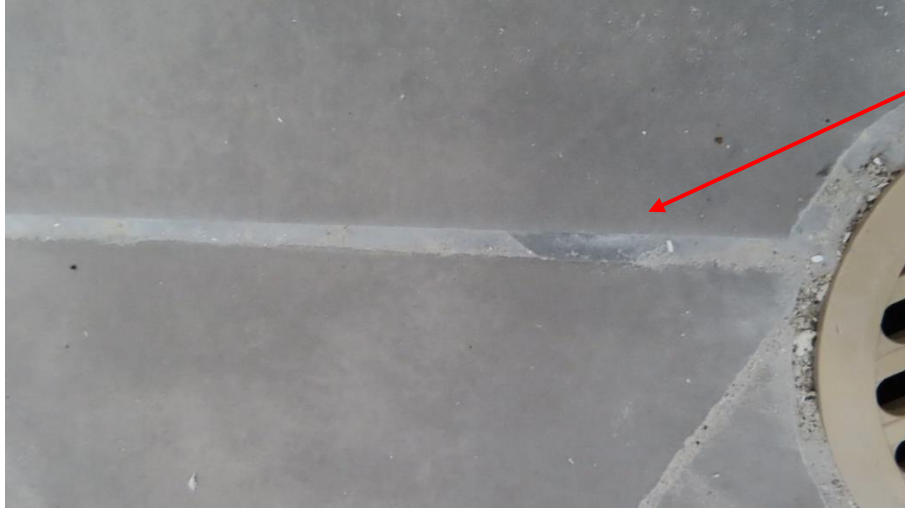
30. רובה בריצוף תא רחצה בוצעה בצורה לא אחידה, נראו חללים ברובה הנובעים מיישום לא תקני ולא אחיד של הרובה, הבדלי גוון ברובה, לצד התפוררות הרובה וגלישת רובה מעל מפלס האריח.

הליקוי בולט לעין, מהווה ליקוי אסתטי, מעיד על ביצוע לא תקני של הרובה ומעלה חשש לעמידות הרובה לאורך זמן, מדובר על תא רחצה מקלחת המוגדר כחדר רטוב, לכן החללים ברובה יגרמו לחדירת מים מתחת לריצוף ונזקי רטיבות.

נדרש לחרוץ את הרובה הקיימת לאורך ולעומק כל המישק ברחבי תא רחצה ולבצע רובה בצורה אחידה (לכל עומק המישק בצורה תקנית) בין אריחי ריצוף תא רחצה כדי לקבל מישקים בגוון אחיד, בטקסטורה אחידה ושאינה גולשת מעל מפלס האריח.

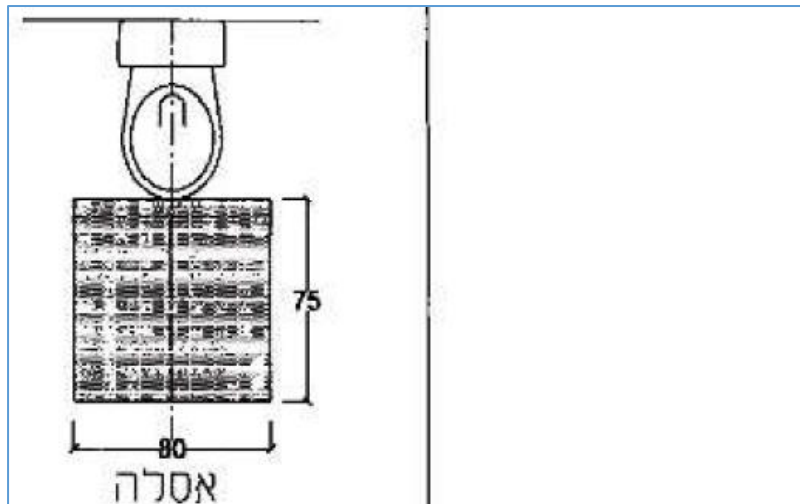
32. אסלה הורכבה במיקום לא לפי תכנית אדריכלית, ציר האסלה המתוכנן לפי תכנית הוא במרחק של 86 ס"מ מהקיר החיצוני, אך הפועל ציר האסלה נמצא במרחק של 47 ס"מ מדופן הקיר, כתוצאה מכך לאחר הרכבת ארון מקלחת בגודל של 60 ס"מ יפגע מרווח השימוש של המשתמש, הליקוי מנוגד לתכנית מכר של הדירה, ניתן לראות בצילומים מהדירה שהאסלה הורכבה קרובה לקיר שבו ממוקם הכיור וזאת בניגוד לתכנית הדירה בה ניתן לראות שאסלה אמורה להיות המרחק של 86 ס"מ מקיר הכיור ובמרחק של כ-40 ס"מ מהקיר המשותף לחדר שינה הורים:

צילום מתוך הל"ת למרווחי שימוש נדרשים סביב אסלה:

נדרש לפרק את מיכל ההדחה והאסלה, להזיז את מיקום מיכל ההדחה והאסלה וזאת כדי לקיים את דרישות התקן כדי ליצור מרווח שימוש תקין, התיקון דורש פירוק אסלה ומיכל ההדחה כולל חיפוי מחדש באריחים זהים מאותה סדרת ייצור.

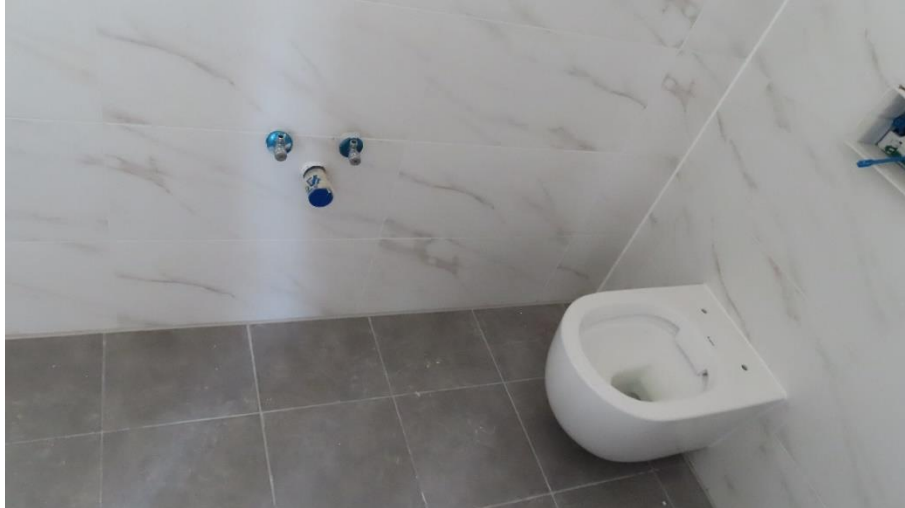
צילום מהדירה, ניתן לראות שהאסלה הותקנה קרוב לקיר עם הכיור וזאת בניגוד לתכנית המכר.
