## חוות דעת מומחה

דירה \_\_\_\_\_, באר שבע

אני, הח"מ, נתבקשתי על ידי המזמינים לתת את חוות דעתי המקצועית בנושא: ליקויי בנייה בדירה.

1. בדקתי את הדירה ביום 19/08/2021 בנוכחות מזמיני הבדיקה.
2. מדובר בדירת 4 חדרים בבניין משותף, לפני מסירה (פרוטוקול מסירה ראשונית).
3. בחוות הדעת :
  - תקנות התכנון והבנייה (בקשות להיתר, תנאים ואגרות), תש"ל-1970, התוספת השנייה - יכוננו : **התקנות** ;
  - תקנות התכנון והבנייה (תכן הבנייה) (תברואה), תש"ף-2019 - יכוננו : **תקנות התברואה** ;
  - תקנות התכנון והבנייה (תכן הבנייה) (אצירת אשפה), תש"ף-2019 - יכוננו : **תקנות אצירת אשפה** ;
  - תקנות התכנון והבנייה (בטיחות המשתמש), תש"ף-2019 - יכוננו : **תקנות הבטיחות** ;
  - תקנות התכנון והבנייה (תכן הבנייה) (אקוסטיקה), תש"ף-2019 - יכוננו : **תקנות האקוסטיקה** .
  - תקן ישראלי - יכונה : **ת"י** ;
  - הוראות למתקני תברואה, תש"ל-1970 - יכוננו : **הל"ת** ;
  - תקנות ההתגוננות האזרחית (מפרטים לבניית מקלטים), תש"ן-1990 תקנה אחודה מוטמעת יולי 2010 - יכוננו : **תקנות הג"א** .

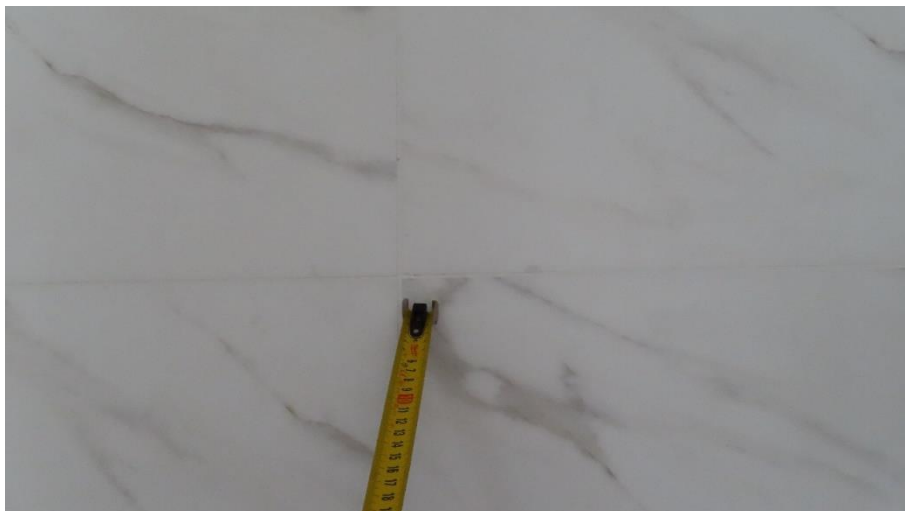
33. ישנן פגיעות ושברים באריחים בחיפוי חדר מקלחת הורים, בנוסף בוצע חיתוך לקוי של פתח יציאת צנרת ניקוז מהקיר, ישנם סימנים של שבירה של אריחי חיפוי הקיר סביב פתח יציאת צנרת מים מהקיר בעוד שנדרש לבצע חיתוך מדויק בעזרת כוס קידוח. הליקויים הינם בניגוד לתקן 1555.3 סעיף 5.1.4.2 - הדורש בדיקת שלמות ונקיות האריחים, פסילה של כל אריח שאינו עומד בדרישות ת"י 314, והחלפת אריחים פגומים או אריחים שנפגעו במהלך העבודות.

מבט אל מיקום אריח שבור:

נדרש להחליף את האריחים הפגועים והשבורים באריחים חדשים מסדרת ייצור זהה לאריחים שחיפו איתם בחדר הרחצה, יש לקדוח פתחים בעזרת כוס קידוח בגודל הפתח הדרוש ליציאת צנרת.

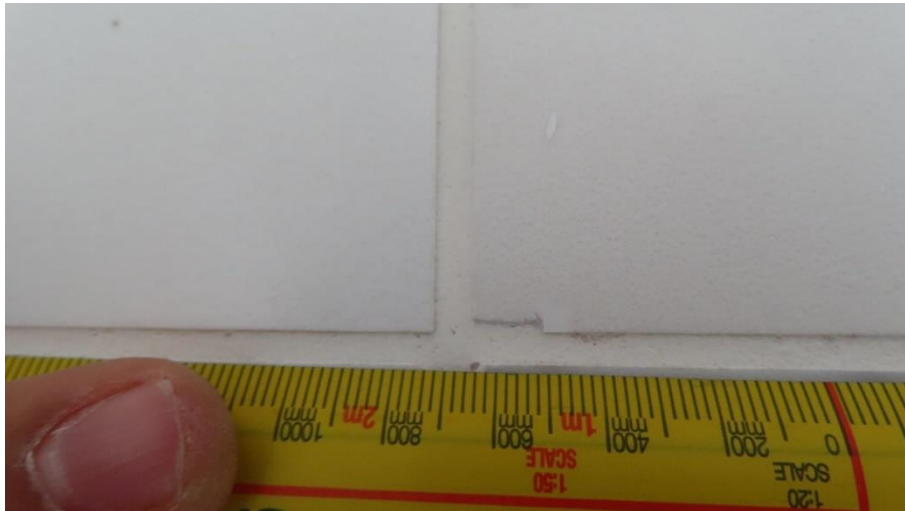
צילום מקרוב ומדידה של שבר באורך 7 מ"מ באריח :

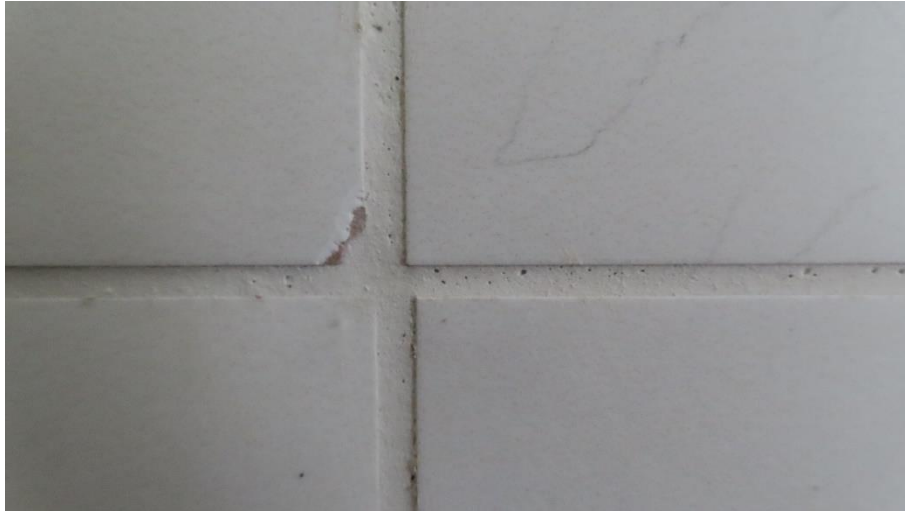
צילום מקרוב של השבר בפינת האריח:

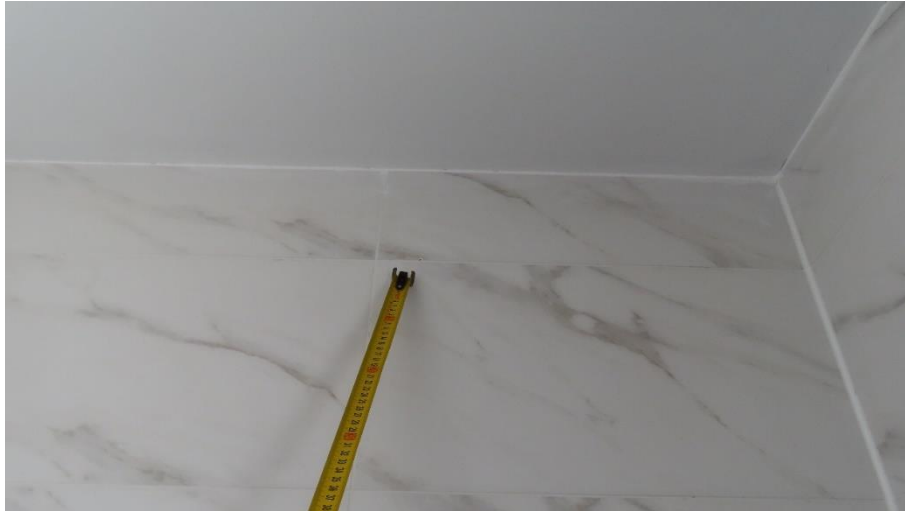
אזור נוסף בו יש אריח פגוע:

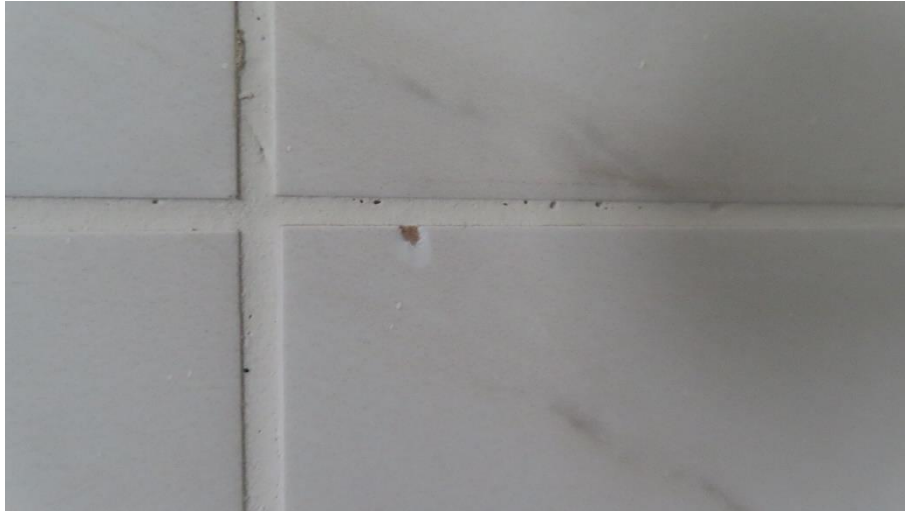
צילום מקרוב של השבר בחיפוי:

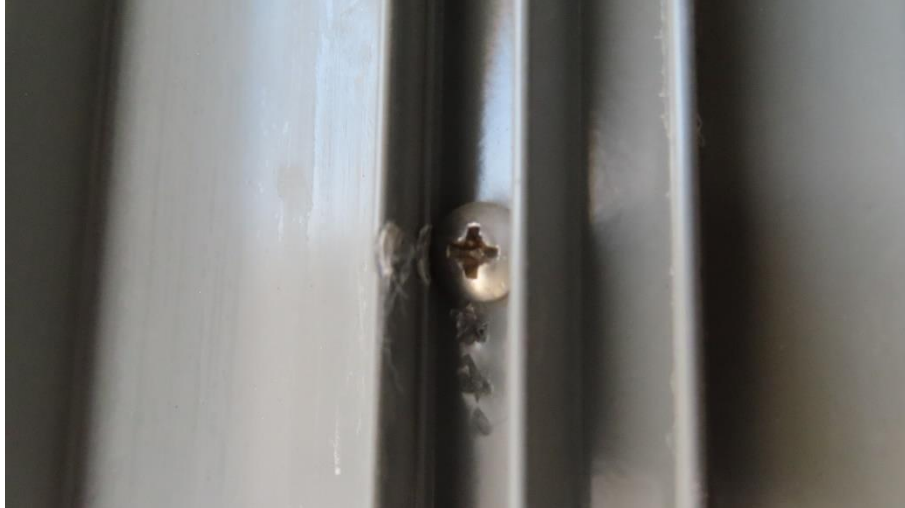
34. ישנה פגיעה בפרופיל אלומיניום של חלון חדר שינה, בזמן הברגת בורג קיבוע המסגרת פצעו את פרופיל האלומיניום.

נדרש החליף את פרופיל אלומיניום הפגוע בפרופיל חדש.

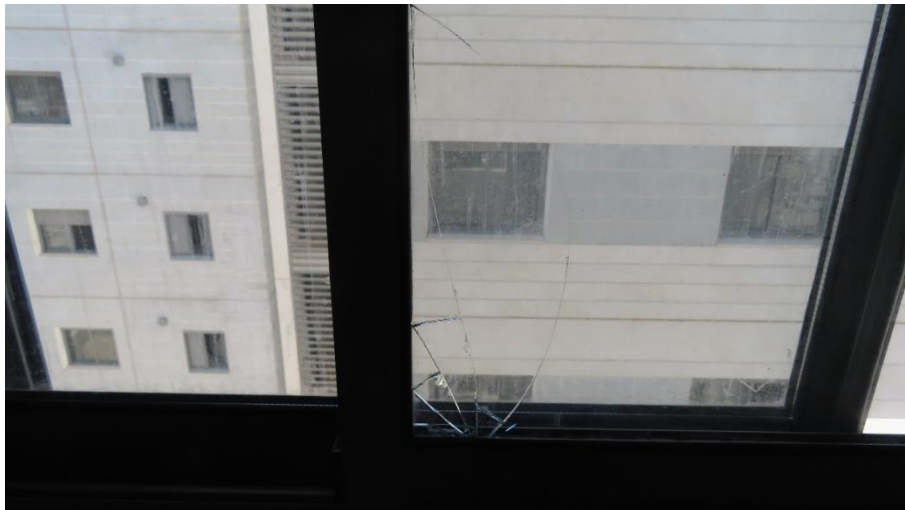
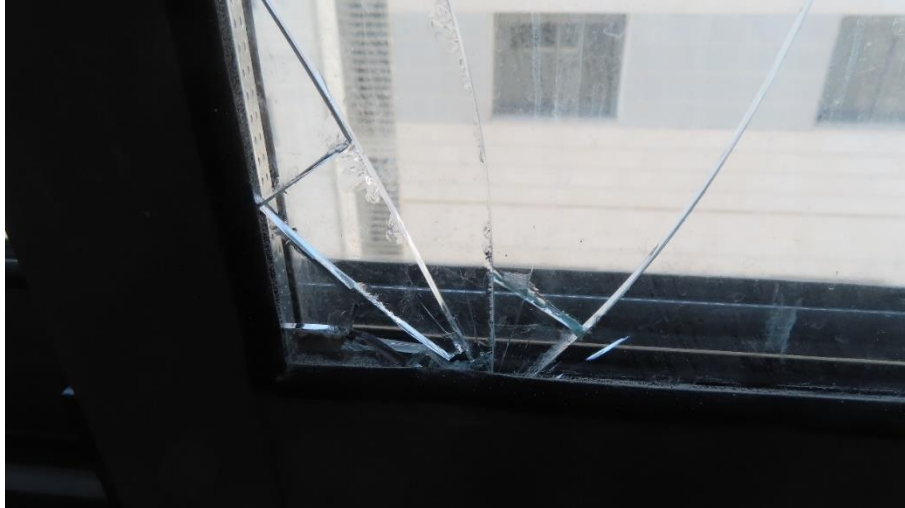
35. ישנה זכוכית שבורה בחלון חדר שינה.

נדרש להחליף את הזכוכית.

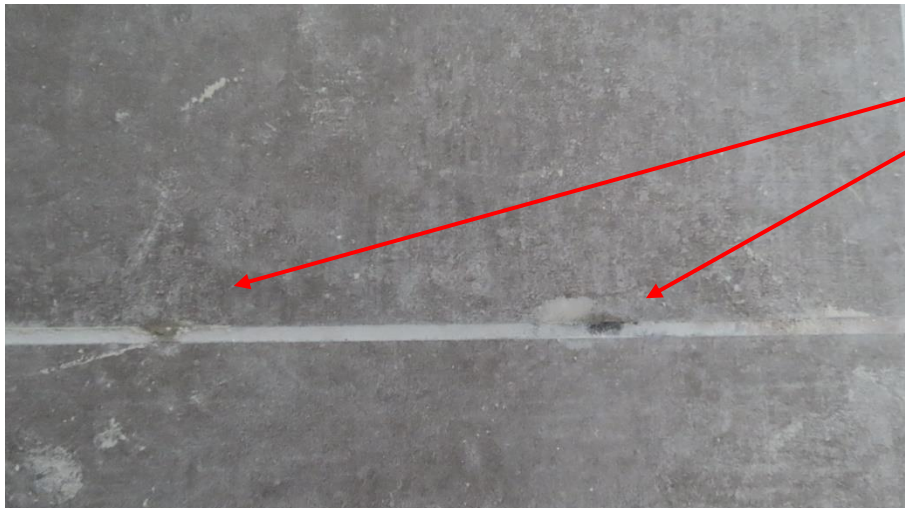
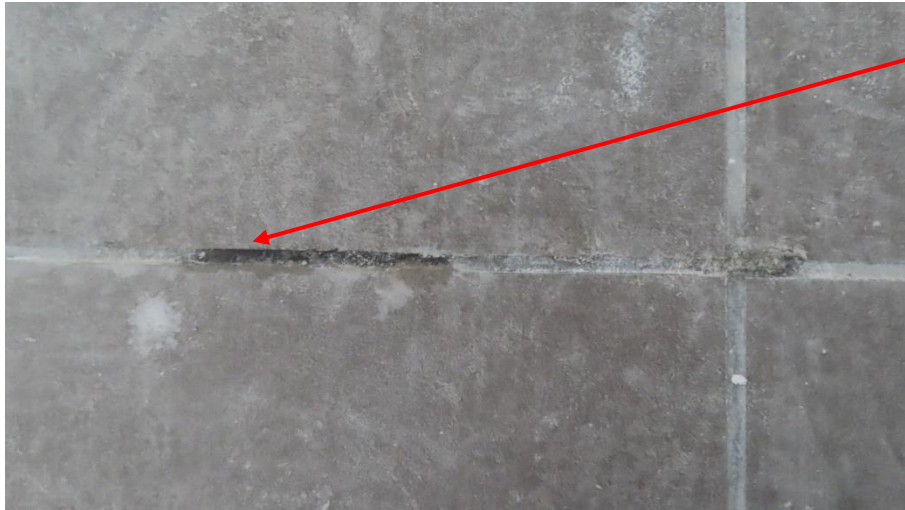
36. במועד הבדיקה נראו סימנים של תפרחת ורובה מחליפה גוון, במועד הבדיקה נראה חוסר אטום סביב קופסת ביקורת בחדר כביסה, סביב הקופסא נראה חלל סביב קופסת הביקורת שדרכו חדרו מים, סביב החלל נראו שימני רטיבות, בנוסף נמדדו ערכים גבוהים יחסית של תכולת רטיבות בעזרת מכשיר מד רטיבות מסוג protimeter, יש חשש לרטיבות מתחת לריצוף מקלחת הורים.

מבט אל סימני רטיבות במישקים בחדר כביסה:

נדרש לאתר את מקור הרטיבות, ולתקן בצורה מקצועית, נדרש לבצע בדיקת תכולת רטיבות למצע ע"י מעבדה מוכרת, במידה ותכולת הרטיבות גבוהה מהמותר בתקן יש להחליף את המצע או לייבשו בעזרת אמצעים מכניים.

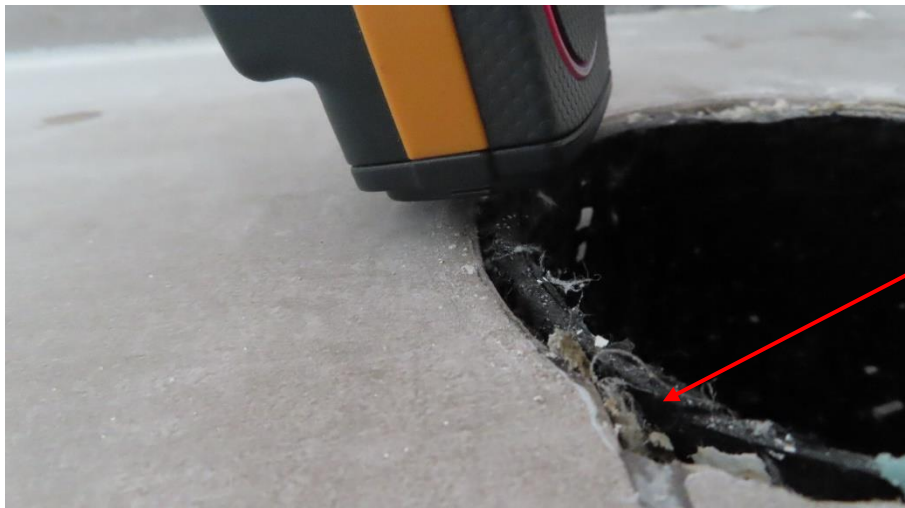
צילום מקרוב של החלל סביב פתח קופסאת ביקורת בחדר הרחצה:

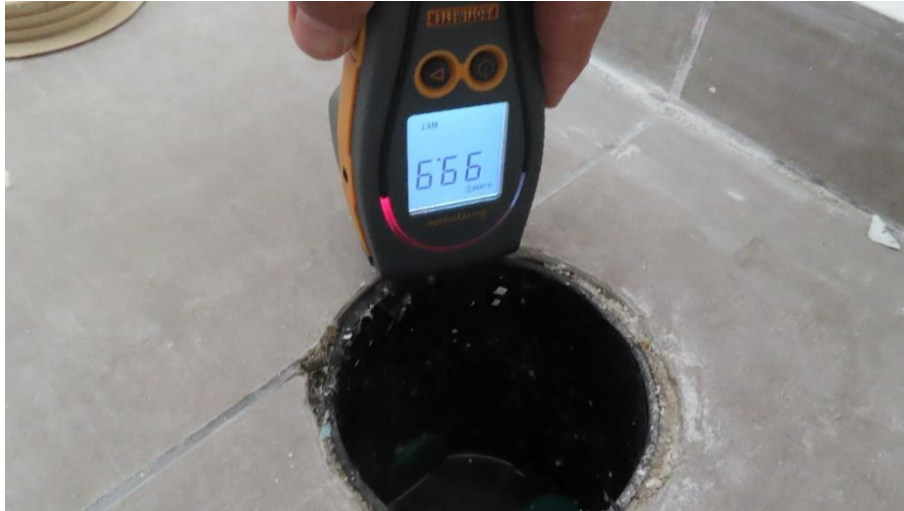
צילום מקרוב של מדידת רטיבות במכשיר protimeter סביב קופסא ביקורת, ניתן לראות שהתקלו ערכים גבוהים המעידים על רטיבות יחסית:

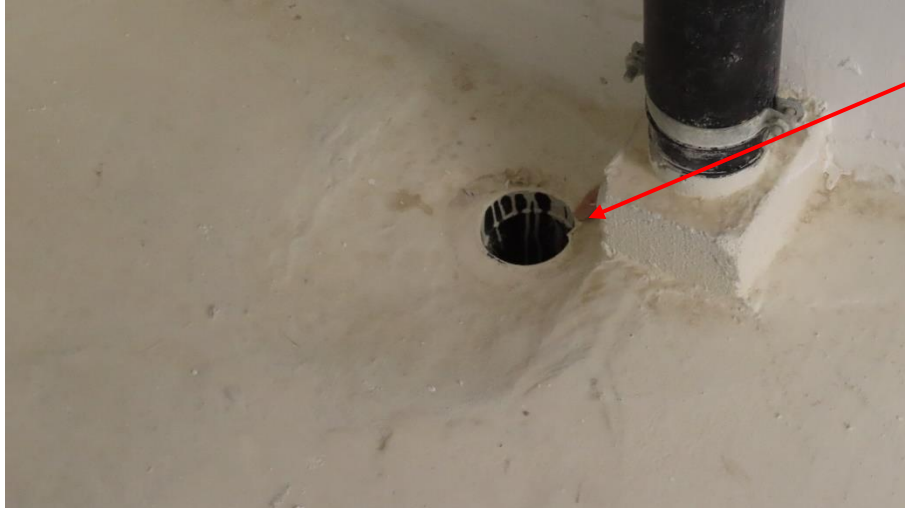
38. לא הורכבה רשת ניקוז לפתח ניקוז מסתור כביסה, הליקוי עלול לגרום לחדירת לכלוך ולסתימת צינור הניקוז.

נדרש לנקות את הניקוז כדי לשלול סתימה וחדירה של לכלוך לתוך מערכת הניקוז שעלולים לגרום לסתימה בעתיד, ולהרכיב רשת ניקוז.  
עלות -

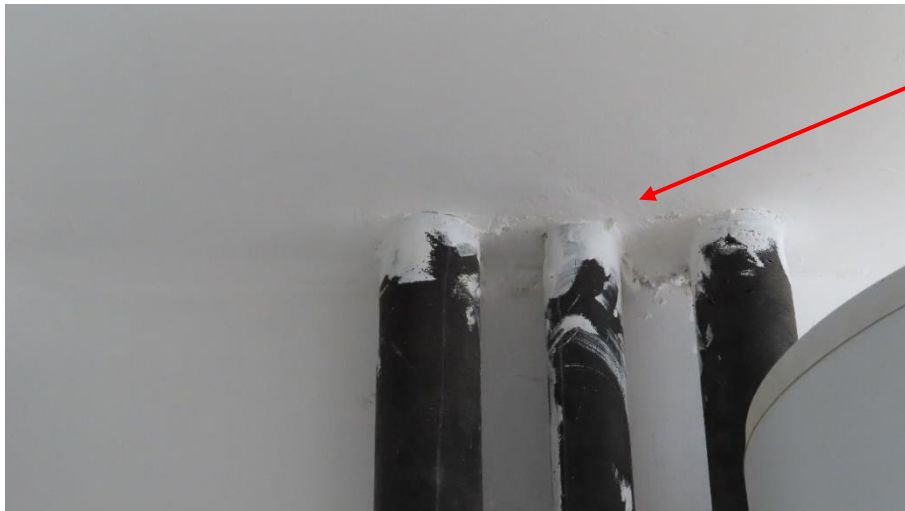
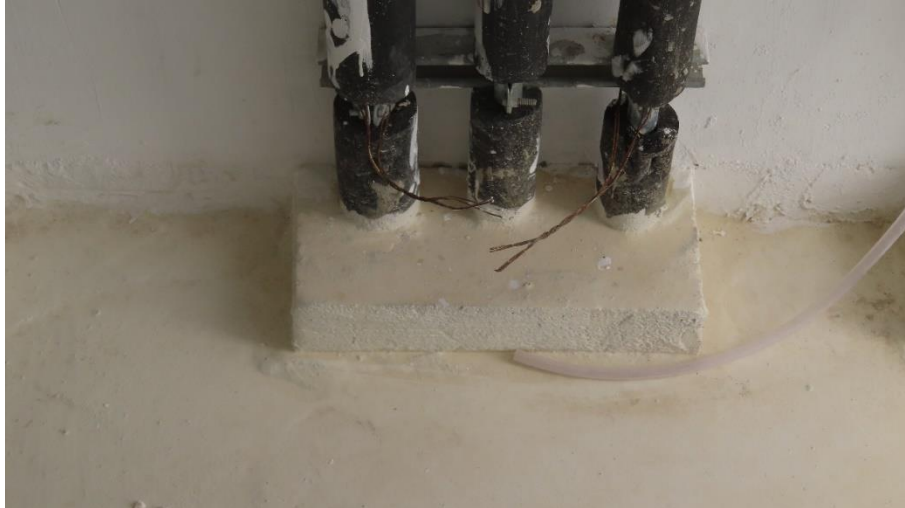
39. צנרת מים וורטיקאלית הועברה ללא שרוולים במעבר בשלד הבניין, זאת בניגוד לתקן 1205 חלק 0, פרק ג' – התקנה של מתקן תברואה.

דרוש לבצע מעבר צנרת דרך שרוולים על פי דרישות תקן ישראלי 1205 חלק 0, פרק ג

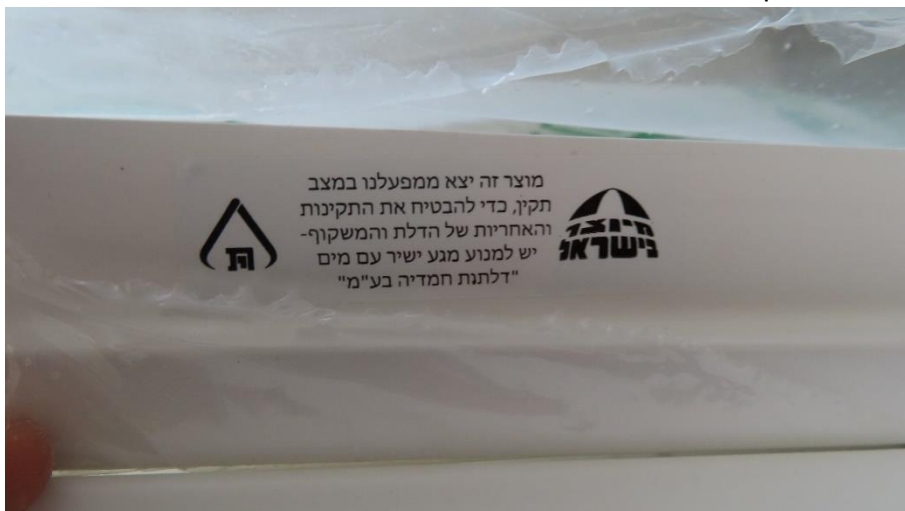
44. על גבי דלת פנים בחדר מקלחת הורים, בחדר רחצה כללי ובחדר כביסה נכתב **"מוצר זה יצא ממפעלנו במצב תקין, כדי להבטיח את התקינות והאחריות של הדלת והמשקוף יש למנוע מגע ישיר עם מים"**.

בחדרים רטובים, המשימה בלתי אפשרית. מים מתעבים על הדלת כחלק משגרת השימוש, וכן צפוי כי תהיה התזת מים בחדר רטוב. בנוסף, התקן מחייב, גם בדלת משופרת וגם בדלת רגילה, בדיקת עמידות לרטיבות. ראה ת"י 23.1 סעיף 2.10 ות"י 23.3, טבלה 2 שורה 3.2.9.

צילום המדבקה על גבי דלת מקלחת הורים:

נדרש להחליף את הדלתות (חדר מקלחת הורים, חדר רחצה כללי ומסגור כביסה) לדלתות משופרות עמידות במים ומתאימות לחדרים רטובים.

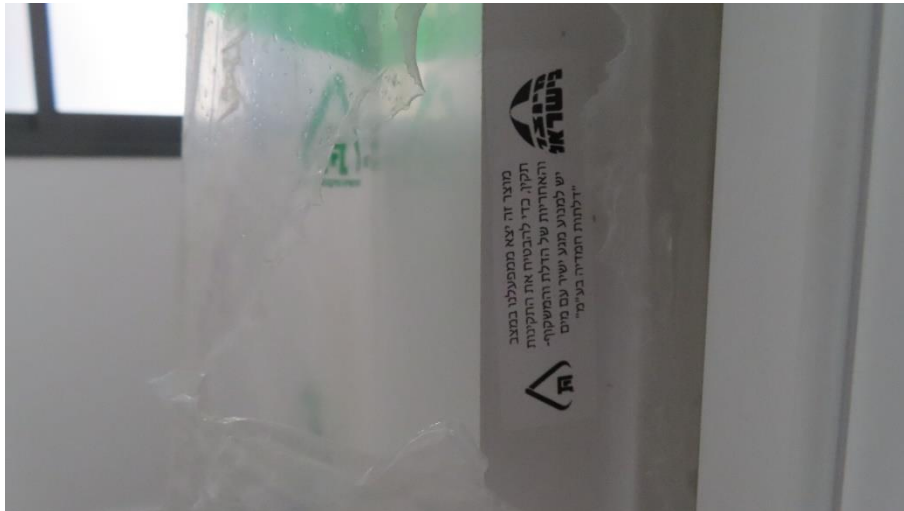
צילום מקרוב של המדבקה בדלת חדר כביסה:

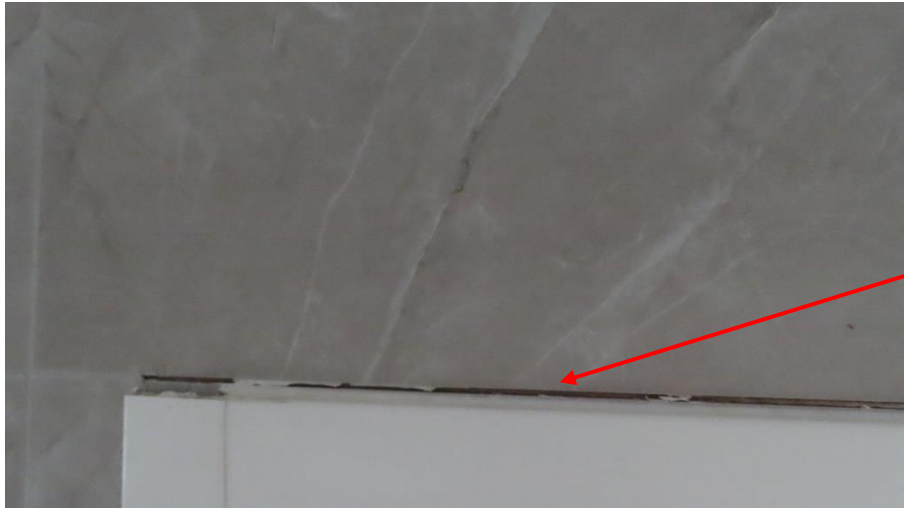
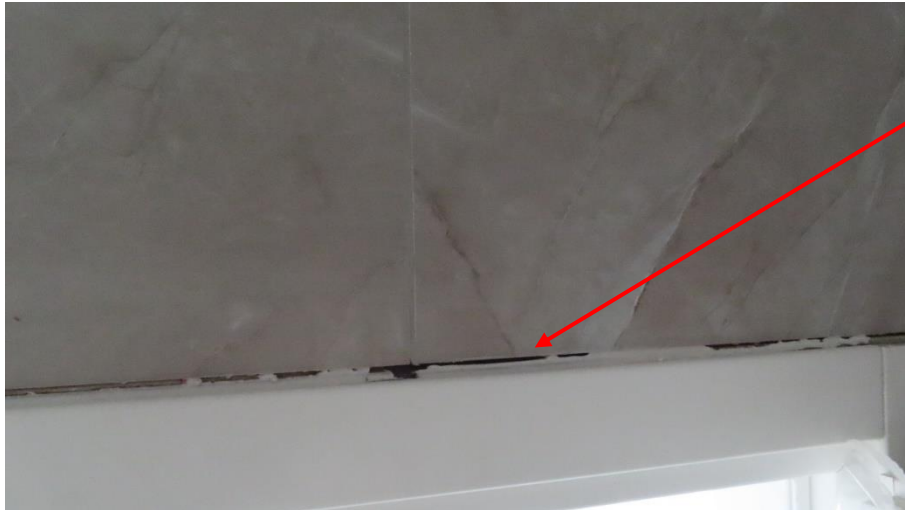
45. לא הושלם אריח מעל דלת כניסה למקלחת כללית, כתוצאה מכך רואים חלל מאחורי הלבשת משקוף הדלת.

נדרש להשלים מתחת למשקוף הדלת אריחים מאותה סדרת ייצור.

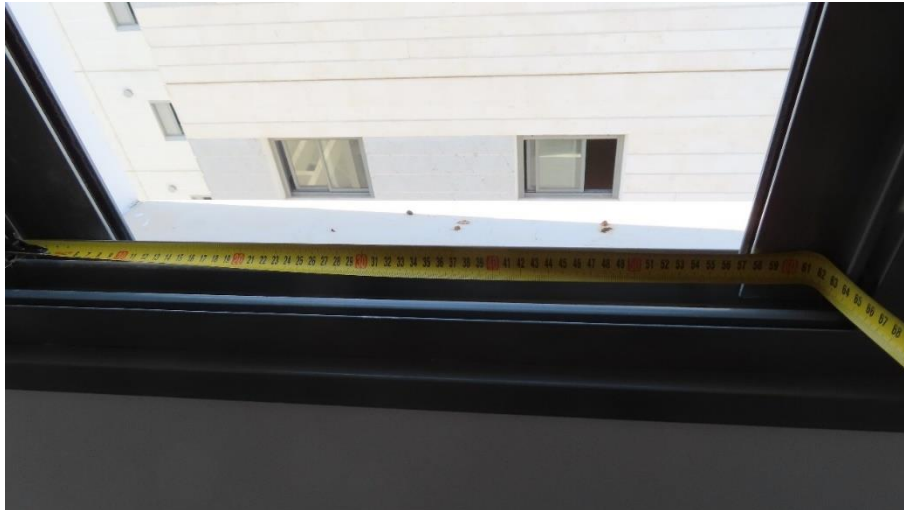
46. פתח אוורור בחלון חדר שינה הורים בגודל של  $0.58 \times 1.04 = 0.60$  מ"ר, שטח החדר הוא בקרוב 11.38 מ"ר, נדרש פתח מינימלי של 8%, כלומר נדרש פתח אוורור בשטח של  $0.08 \times 11.38 = 0.91$  מ"ר.  
(3,000 ₪).

דרוש להגדיל את מכלול החלונות הרשומים לעיל כולל עבודות מבניות.

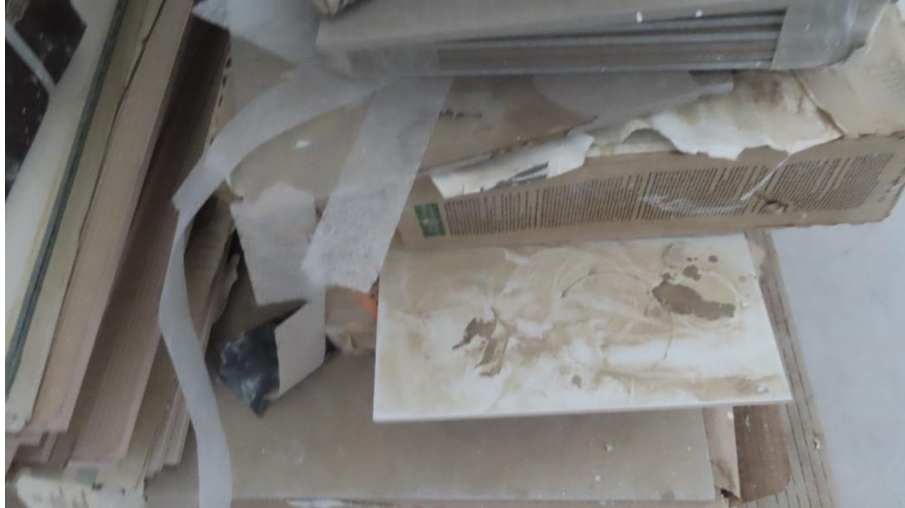
50. בחדר הממ"ד הושארה ערימה של ריצוף, הערימה איננה מסודרת ומכילה בתוכה ריצוף מלוכלך.

נדרש למיין את האריחים בהתאם לסוג האריח, לפנות את האריחים הפגועים ולסדר בצורה שהדייר יוכל במעמד מסירת הדירה לבדוק את סוג וכמות האריחים שהושארה לו מכל סוג אריח.

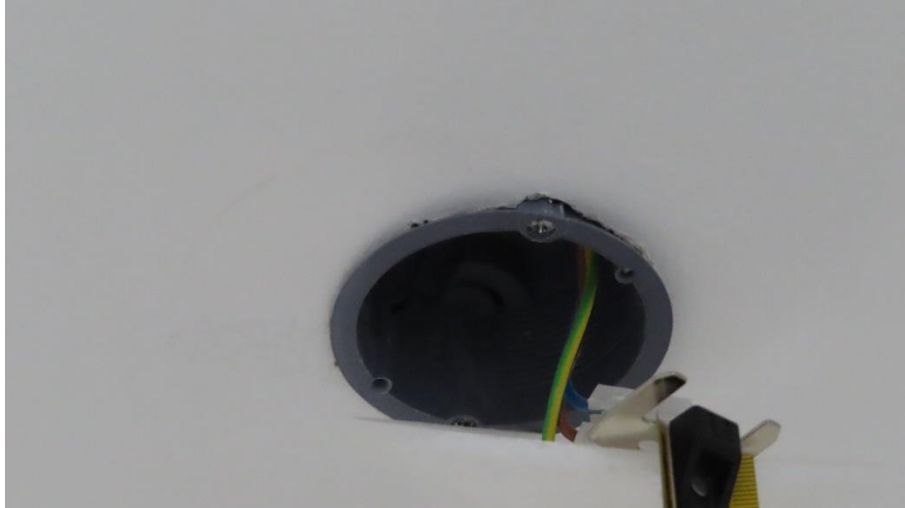
52. לא הורכבו וויס בנקודות מאור בתקרה לצורך תליית גופי תאורה.

דרוש להרכיב ווים בנקודות מאור בתקרה לנשיאת משקל של 10 ק"ג לפחות ולפי חוק החשמל.
