## חוות דעת מומחה

אני, הח"מ, נתבקשתי על ידי המזמינים לתת את חוות דעתי המקצועית בנושא: ליקויי בנייה בדירה.

1. בדקתי את הדירה ביום 07/03/2022 בנוכחות מזמין הבדיקה ובנוכחות [ ] (בתה של בעלת הדירה).
2. מדובר בדירה הנמצאת בקומה חמישית בבניין שקיבלת היתר בנייה בשנת 1995, מבנה בן 22 דירות, 6 קומות מעל קומת עמודים.

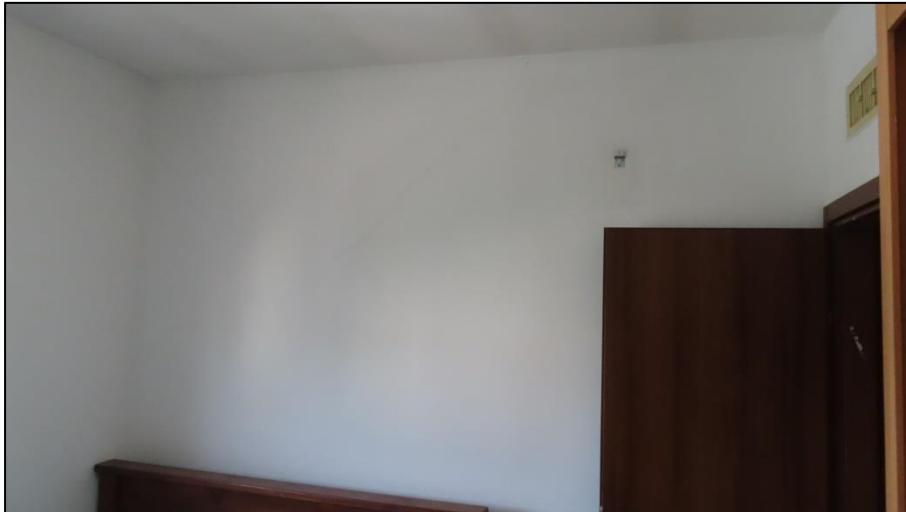
7. ברחבי הדירה ישנם סדקים אלכסוניים, סדקים בקירות בנויים יכולים להיווצר ממספר סיבות, סדקים בצורה אלכסונית מעידים על שקיעה או תזוזה של רצפת הדירה, הסדקים מופיעים במחיצות פנים הדירה, לרוב נראים מ2 צידי הקיר. במועד הבדיקה נציג מוכרת הנכס לא אפשרה לחרוץ את הסדק ולבחון את פני הקירות.

מבט אל קיר המשותף לחדר רחצה כללי ולחדר שינה הורים, בו נראו סדקים:

נדרש לבחון את הסדקים בעזרת קונסטרוקטור/ מתכנן המבנה טרם רכישת הדירה.

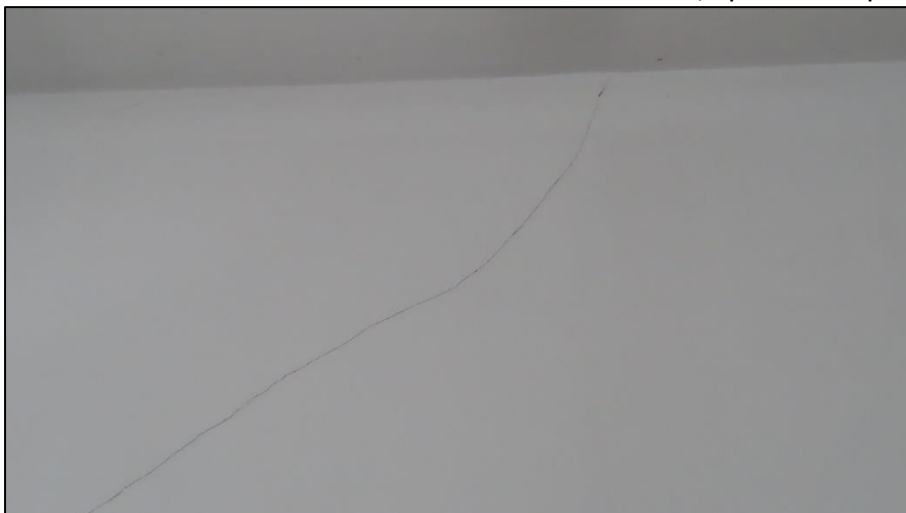
צילום מקרוב של סדק אלכסוני בקיר, מבט מחדר שינה הורים:

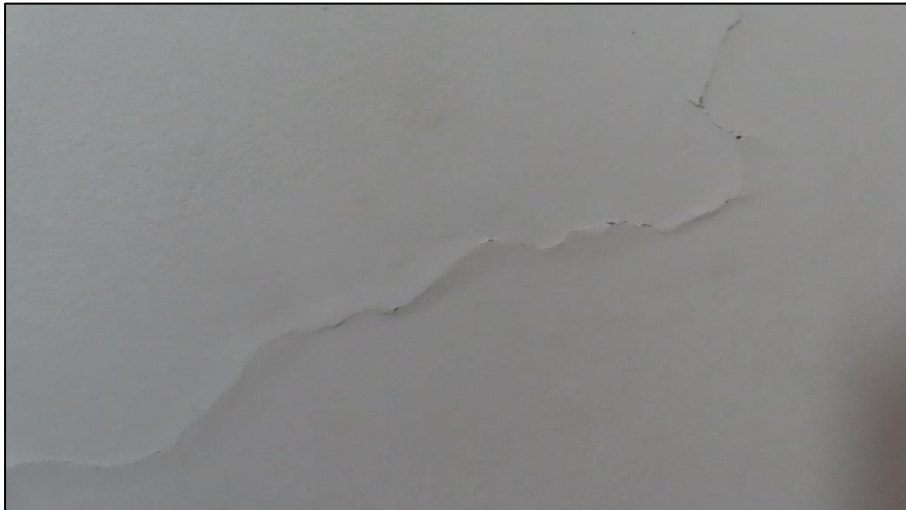
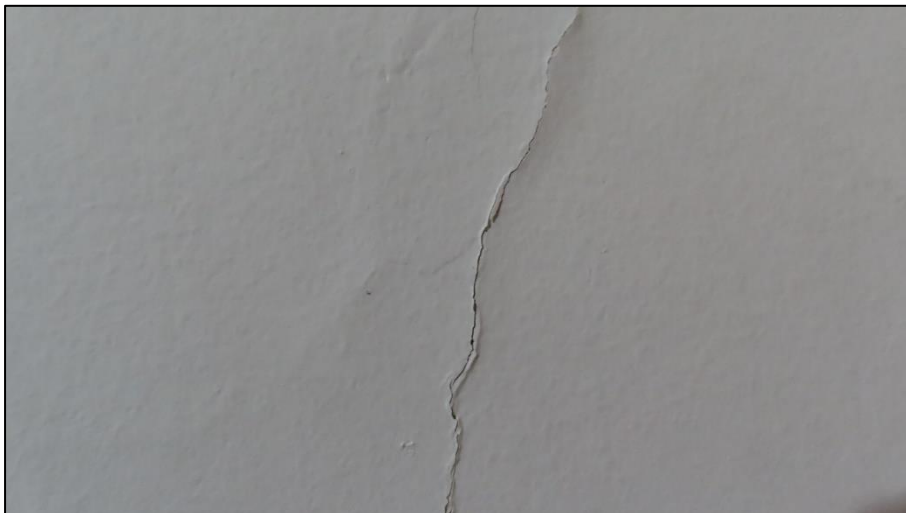
צילום מקרוב של סדק בקיר משותף לחדר שינה 1 ולחדר הורים, מבט מכיוון חדר שינה 1:

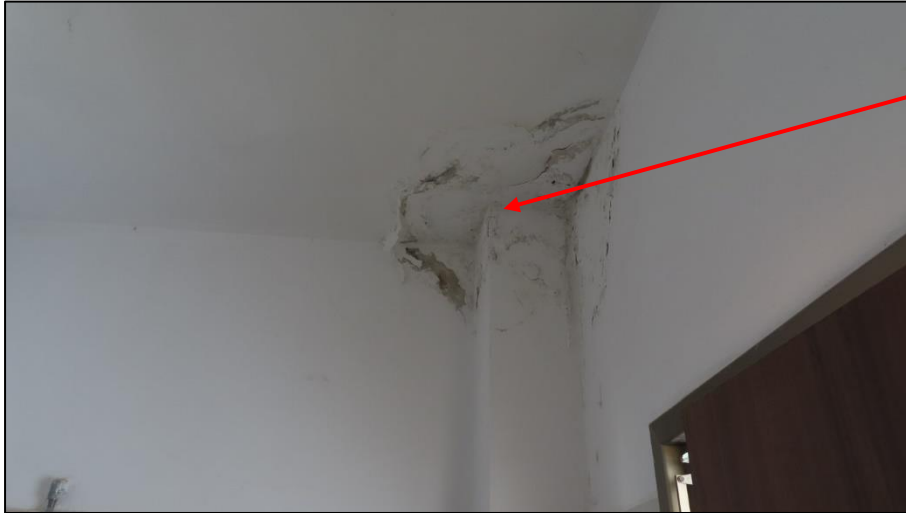
8. ישנה רטיבות בתקרת חדר רחצה הורים, ובחדר רחצה כללי, נמדדה תכולת רטיבות בקיר ובתקרה בעזרת מכשיר מדר רטיבות פרוטימטר והתקבלו ערכים גבוהים המעידים על תכולת רטיבות גבוהה יחסית, מחוץ לקיר בחדר רחצה הורים ישנו סדק הנראה לעין בחיפוי קיר מבנה המהווה ליקוי באיטום קירות חוץ המבנה ומקור לחדירת מי גשמים, מוקדי הרטיבות (בח. רחצה הורים ובחדר רחצה כללי) נמצאים מתחת למרפסת דירת פנטהאוס, במרפסת בדירת פנטהאוס מעל, ביצעו תיחום באבני גן וטוף המונעים ניקוז תקין של המרפסת ועלולים לגרום למים עומדים ולחלחול לתקרת הדירה הנבדקת.

מבט אל הרטיבות בפינת חדר רחצה הורים:

לאור נשירת האריחים וליקויי האיטום הרבים בחזיתות המבנה החשופות לגשם, תחילה נדרש לאטום את חזיתות המבנה, ולבצע צילום קו לצינורות כדי לוודא את שלמותם, בנוסף נדרש לחרוץ ולהסיר את הרובה המתקלפת בהיקף מפגש פנל מרפסת פנטהאוס וליישם חומר איטום גמיש כדוגמאת sika flex fc 11, ולהסיר את הטוף ואת אבני הגן במרפסת דירה מעל, כדי לאפשר ניקוז תקין של מים במרפסת ולבחון את פני ריצוף ולבדוק שאין חללים ברובה שדרכים חודרים מים, לאחר מכן לבצע תיקוני טיח וצבע בדירה הנבדקת.

במידה וסימני הנזילות ממשיכים לאחר איטום פני הקירות החיצוניים, נדרש לבצע בדיקה של תכולת רטיבות במצעי ריצוף מרפסת פנטהאוס, הליקוי עלול להעיד על איטום ליקוי של שכבת איטום המרפסת ולחדירת מים מהמרפסת אל הדירה.

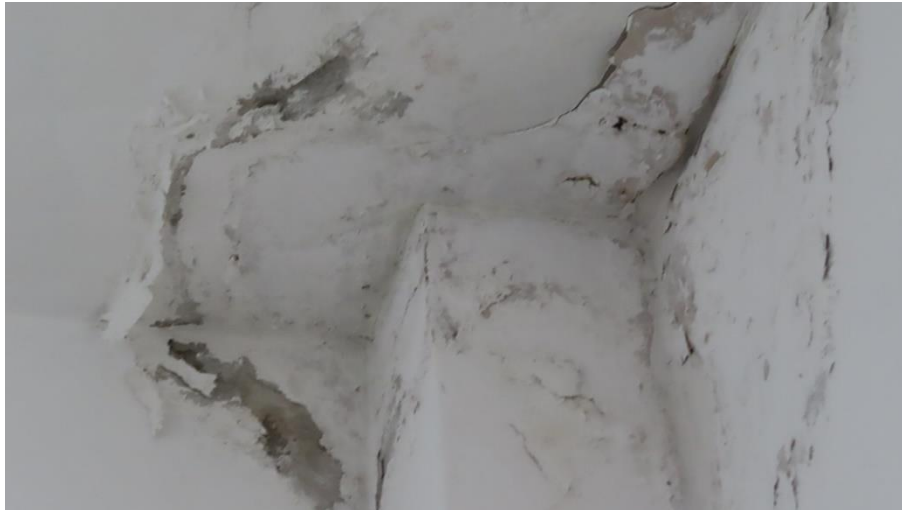
צילום מקרוב של סימני רטיבות בתקרת חדר רחצה הורים:

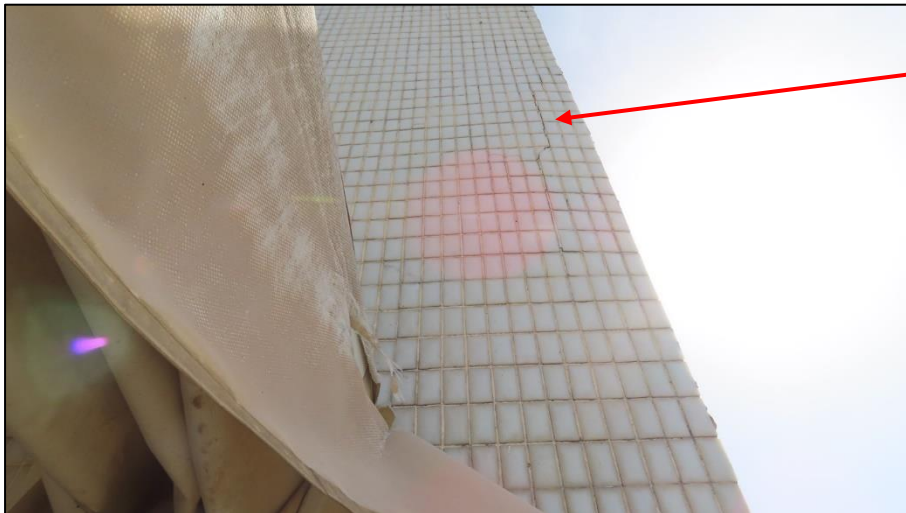
צילום של הקיר החיצוני, ניתן לראות סדק בקיר שדרכו עלולים לחדור מים, הסדק נמצא באזור בו יש סימני רטיבות בתוך הדירה:

1. סדק בקיר חיצוני של הקיר.

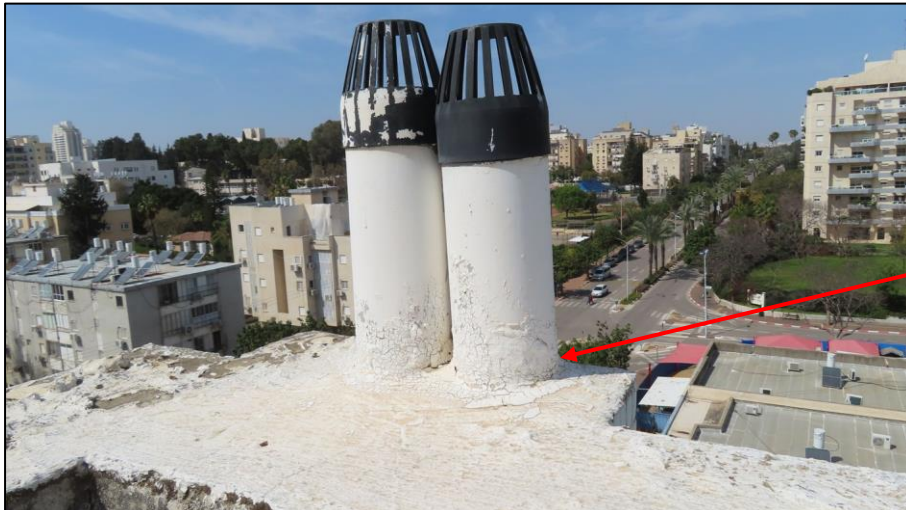
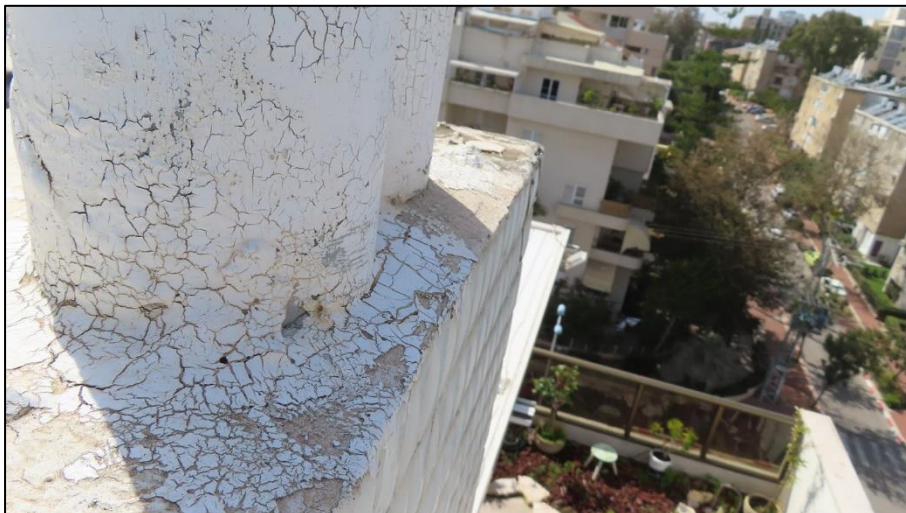
מבט אל עליית צנרת לגג, ניתן לראות בלאי של סדיקה בחומר האיטום:

2. חדירת מים עכב פגיעה בצינור הוורטיקאלי.

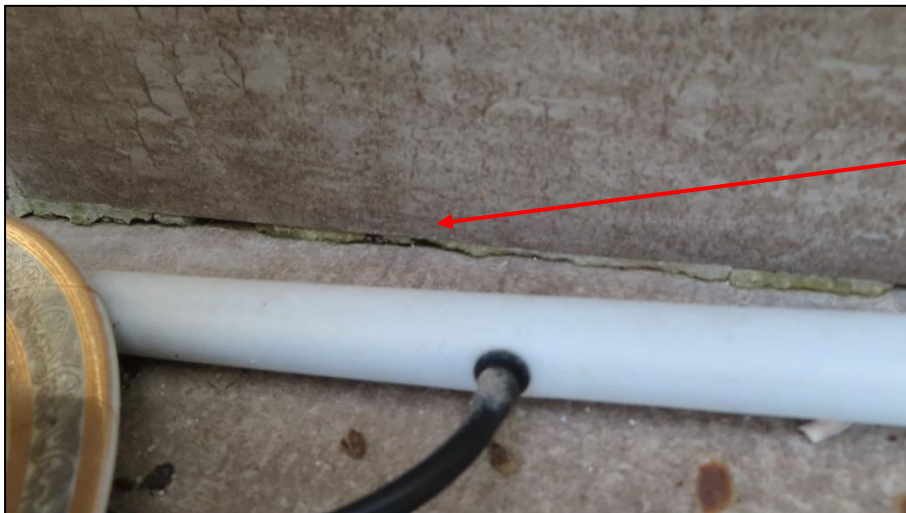
שיפועי ריצוף מרפסת פנטהאוס נמדדו ונמצאו תקינים, אך ניקוז המרפסת אינו מאפשר אליו זרימה של מים בעכבות אבן תיחום שביצעו במרפסת, פני המישקים במרפסת הניתנים לבחינה במרפסת נראו שלמים מלבד (לא ניתן היה לבחון את פני הריצוף מתחת לטוף), במספר אזורים במפגש בין פנל ריצוף בהיקף המעקות עם הריצוף נראו סדקים וחללים העלולים לגרום לחדירת מים מתחת לריצוף.

מבט אל רובה מתפוררת במפגש פנל עם הריצוף:

3. חדירת מים ממרפסת פנטהאוס בקומה מעל, דבר המעיד על איטום לקוי של המרפסת.

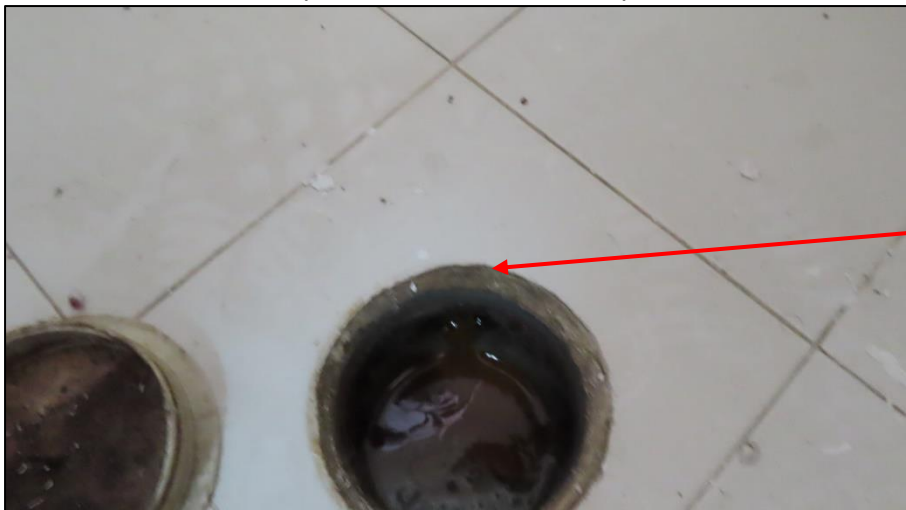
9. בקיר המשותף לחדר רחצה הורים ולחדר שינה הורים נמדדו ערכים גבוהים יחסית מעל לפנלים בעזרת מד רטיבות מסוג פרוטימטר המעידים על רטיבות קפילרית בקירות (תופעה המצביעה על רטיבות במצע מתחת לריצוף), בחדר הרחצה יש טפטוף של מים ומים עומדים במשטח תא רחצה וזאת לצד חוסר רובה, ה גורמים לחדירת מים למצע הריצוף, בנוסף לחוסר רובה נראה איטום לקוי סביב קופסאת ביקורת בחדר רחצה.

מבט אל פתח קופסאת ביקורת, ניתן לראות שקופסאת הביקורת איננה מגיעה עד למפלס הריצוף, אזור זה הינו נקודת כשל באיטום ומהווה מקור לחדירת מים למצע הריצוף:

נדרש לאטום סביב קופסאת ביקורת בעזרת חומר איטום כדוגמא sika flex fc 11, ולחדש את הרובה בתא רחצה, במועד הבדיקה נמדדו מעל לפנל בחדר שינה הורים ערכים גבוהים בעזרת מכשיר מד רטיבות מסוג protimeter, המצביעים על תכולת רטיבות גבוהה יחסית במצע מתחת לריצוף, לצד זאת לא נמסרו אליי אסמכתאות לתיקון הנזילה שהייתה בדירה, באזור הפרוזדור בוצעה בדיקת תכולת רטיבות בעזרת מכשיר מד רטיבות ולא התקבלו ערכים המעידים על תכולת רטיבות גבוהה במצעים, אך חוסר הוודאות לגבי אופן ואיכות התיקון שבוצע ומקור הנזילה שהייתה לצד חוסר שימוש תכוף במערכות הדירה ולאור הרטיבות שהתגלתה בחדר שינה הורים דורשים לבצע בדיקת איתור נזילה ולבצע בדיקת רטיבות למצע מתחת לריצוף.

במידה ויתקבלו ערכים גבוהים בבדיקת רטיבות מתחת למצע יידרש להחליף את המצע או לייבשו בעזרת אמצעים מכניים, לאחר מכן לבצע תיקוני טיח וצבע ותיקוני רובה בריצוף.

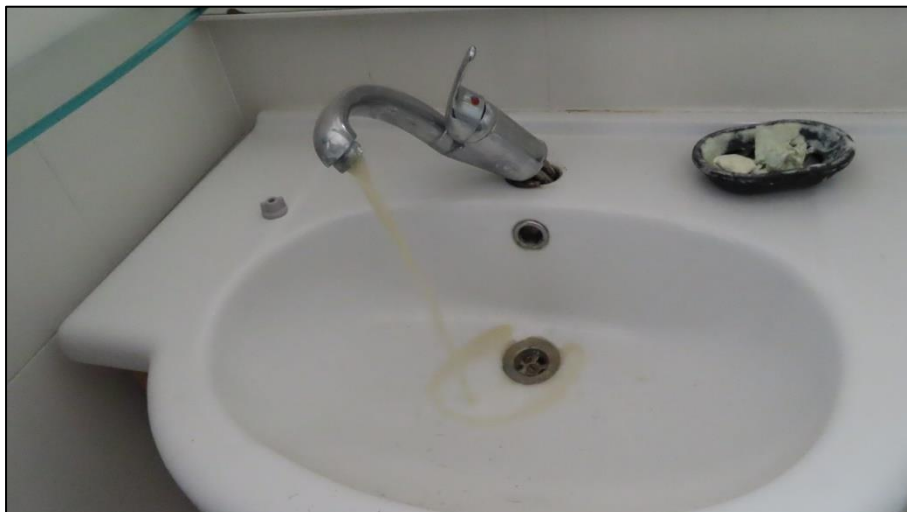
11. ברז כיור מקלחת הורים אינו מקובע לכיור, בנוסף ניתן לראות שלא משתמשים בתכיפות במים בדירה.

נדרש לקבע את ברז כיור.

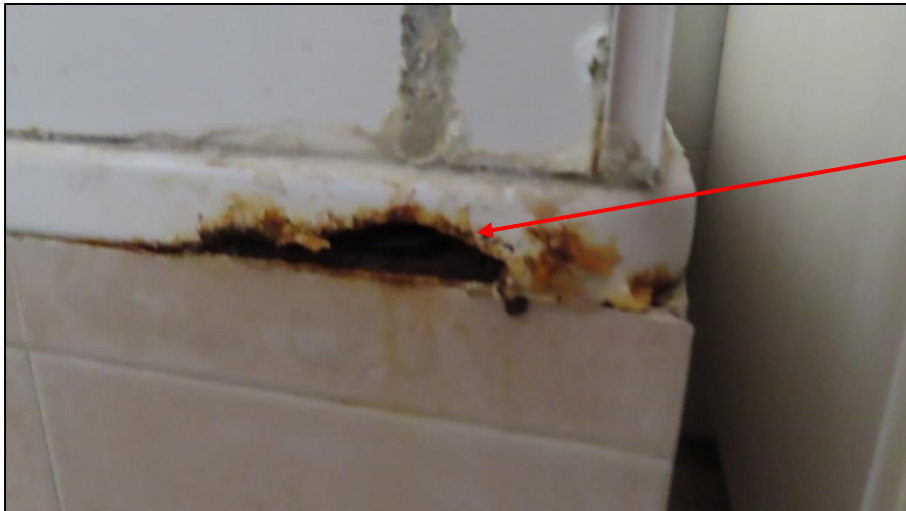
13. בהיקף אמבטיה נראו סימני חלודה, נזקי חלודה הינם תהליך המתפתח ומתרחב עם הזמן.

נדרש להחליף את האמבטיה לאמבטיה אקירלית, לצורך החלפת האמבטי יידרש עבודות פירוק גם של חיפוי בהיקף האמבטיה.

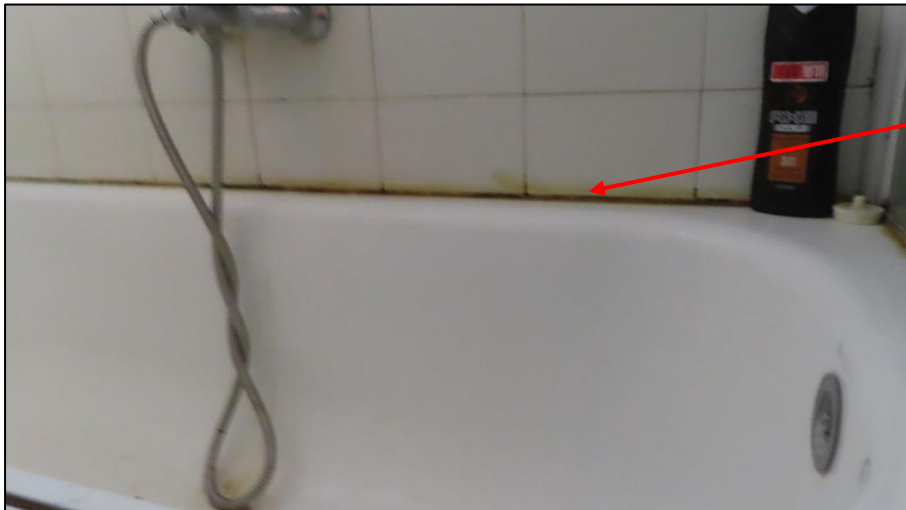
14. בהיקף האמבטיה, לאורך מפגש אמבטיה עם חיפוי קירות, ניתן לראות שהרובה התפוררה ונוצרו חללים, חללים אלו מהווים נקודת כשל באיטום האמבטיה ומקור לחדירת מים מתחת לריצוף, ניתן לראות שהחללים נמרחו בעזרת חומר סיליקוני שמצהיב.

מבט אל האזור המדובר:

נדרש לאטום את מפגש אמבטה עם חיפוי הקירות בעזרת חומר איטום כדוגמאת fugabella eco silicone.

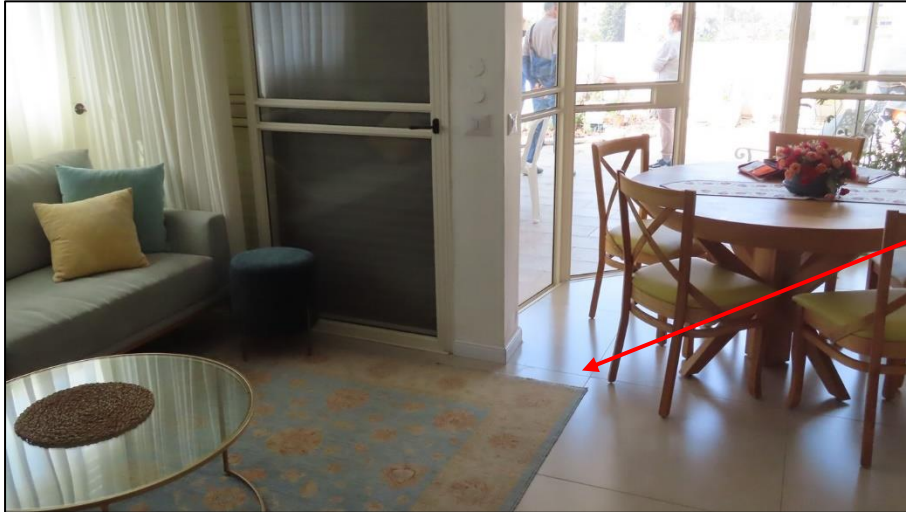
17. בסלון הדירה מעל הקירות באזור יציאה למרפסת נמדדו ערכים גבוהים יחסית מעל לפנלים בעזרת מד רטיבות מסוג פרוטימטר המעידים על רטיבות קפילרית בקירות (תופעה המצביעה על רטיבות במצע מתחת לריצוף), וזאת לצד סימני תפרח מעל מישקי ריצוף במישק בין פינת אוכל לעמוד באזור וויטרינה יציאה למרפסת, הסימנים מעידים על חדירת מים מתחת לריצוף.

מבט אל אזור בו נראו סימני תיקון מעל לפנל בעמוד, לצד סימני תפרחת בין מישק הריצוף:

נדרש לבצע בדיקת איתור נזילה ובדיקת תכולת רטיבות במצע מתחת לריצוף, ולטפל בהתאם לממצאי בדיקת תכולת רטיבות.

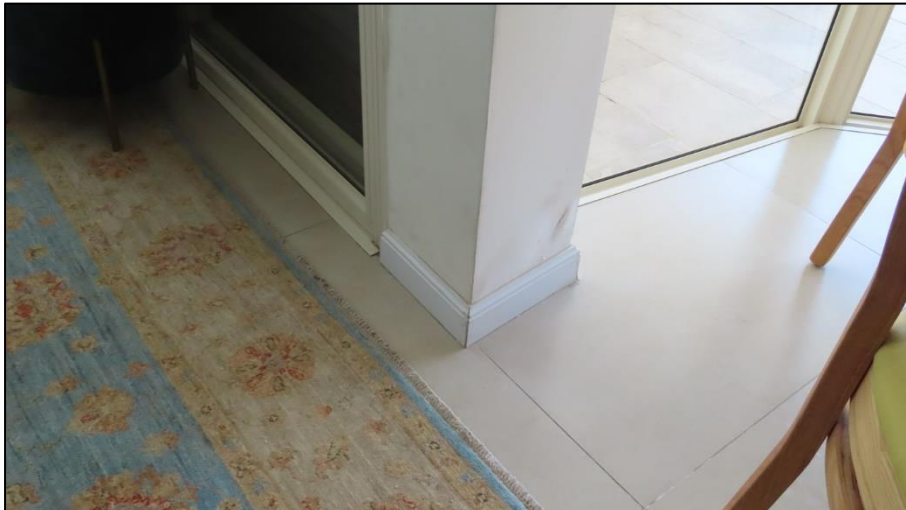
מבט אל עמוד בו נראו סימני תיקון של טיח מעל לפנל, לצד מדידת תכולת רטיבות גבוהה יחסית:

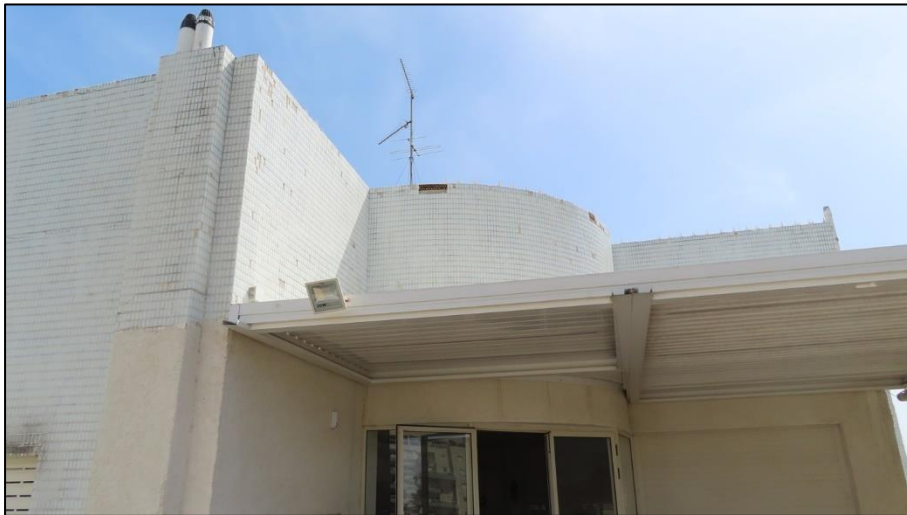
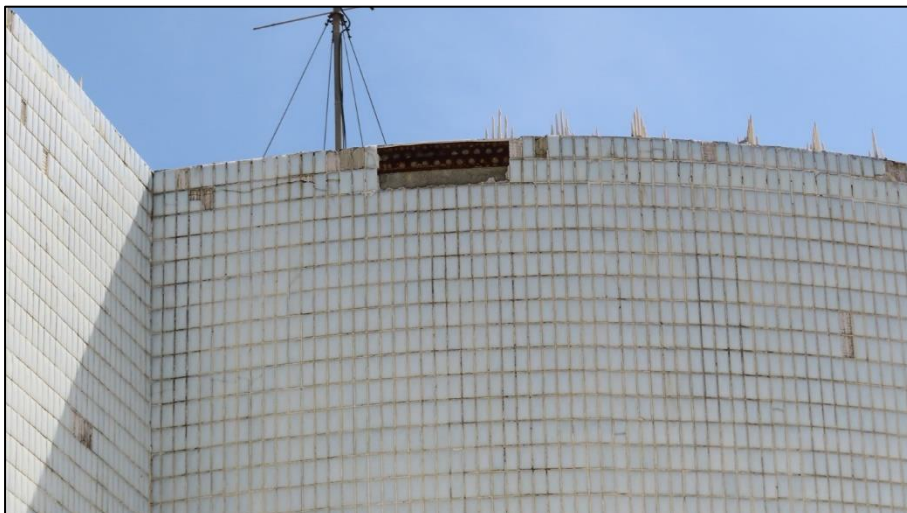
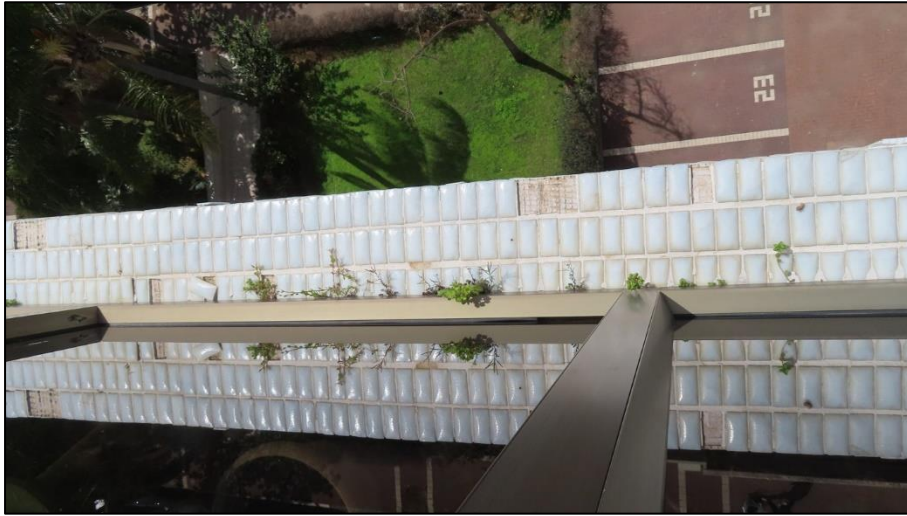
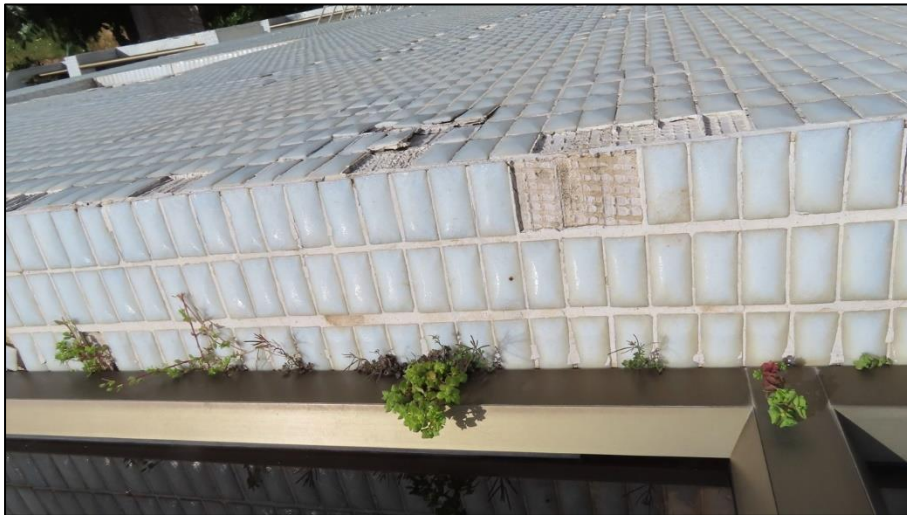
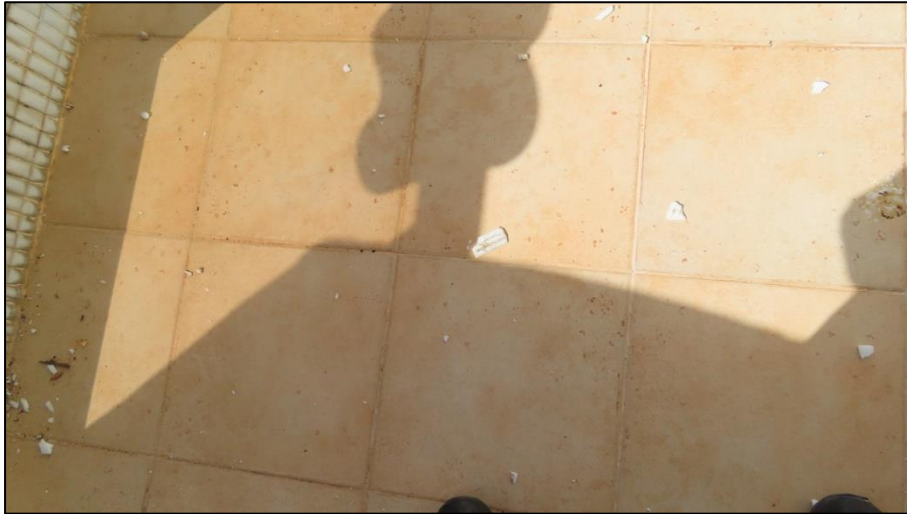
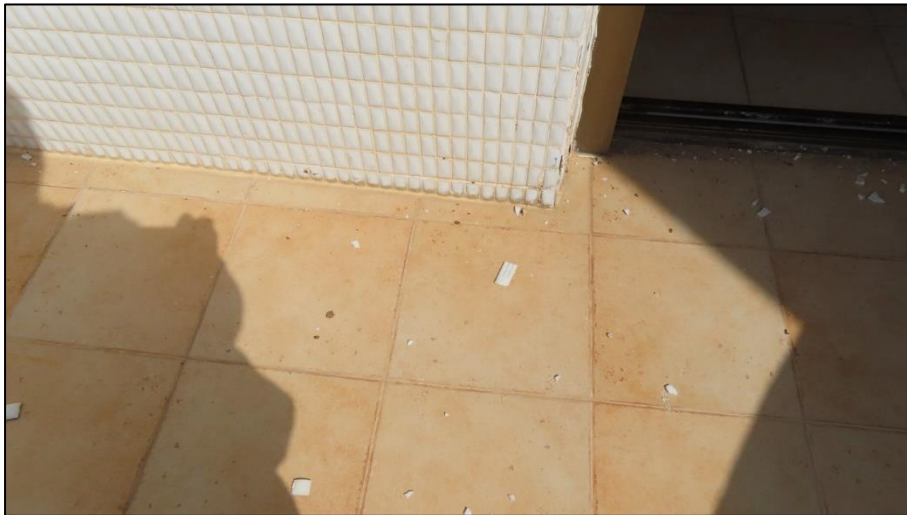
18. בהיקף המבנה ישנם סימנים רבים של אריחי פסיפס שנשרו, לצד סימני קורוזיה, לדברי נציגת מזמינת הבדיקה נציגי וועד המבנה נערכים לחידוש חזיתות, הליקוי הינו ליקוי בטיחותי העלול לפגוע בעוברים ושבים ובמשתמשי הבניין, בנוסף, תהליך קורוזיה הינו תהליך המתפתח ומתרחב במשך הזמן, ללא טיפול הליקוי צפוי להתפתח ולהתרחב.

יש לבצע את העבודה בפיקוח הנדסי ועל ידי קבלן רשום המנוסה בחידוש חזיתות, ועל פי היתר בניה, יש לשוחח עם וועד הבניין ולזרז את תהליך שיקום החזיתות.
