## חוות דעת מומחה

אני, הח"מ, נתבקשתי על ידי המזמין לתת את חוות דעתי המקצועית בנושא: ליקויי בנייה בדירה.  
אני נותן חוות דעתי זו במקום עדותי בבית המשפט, ואני מצהיר בזה כי ידוע לי היטב שלעניין  
הוראות החוק הפלילי בדבר עדות שקר בבית משפט, דין חוות דעתי זו כשהיא חתומה על ידי כדין  
עדות בבית משפט.

1. בדקתי את הדירה ב 04.05.2022 בנוכחות מזמין הבדיקה ואימו.
2. מדובר בדירת 3 חדרים בבניין משותף, הבדיקה התבצעה במועד פרוטוקול מסירה ראשונית.  
במועד הבדיקה הדירה לא הייתה מחוברת לחשמל ולא הורכבו כלים סניטרים.

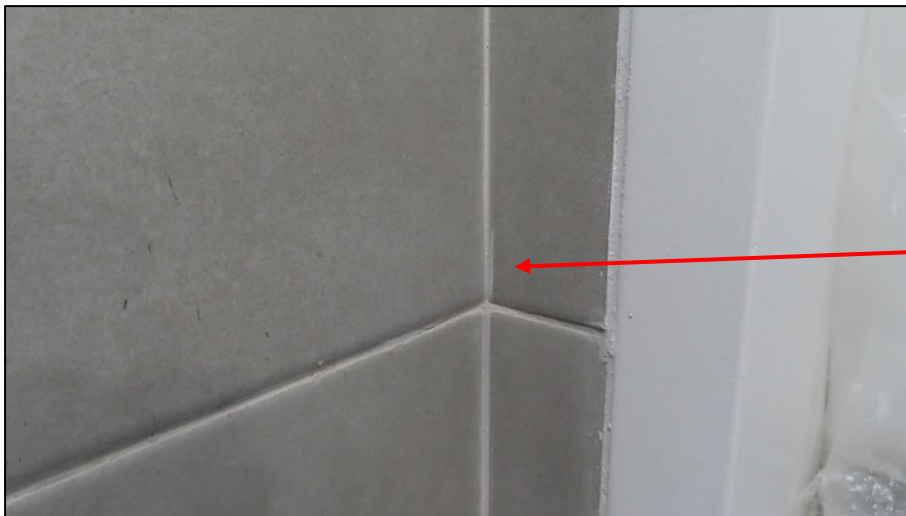
מישקים בחיפוי לובי (סמוך לדלת כניסה לדירה)

4. לא בוצע מישק הפרדה גמיש במפגש בין משקוף דלת כניסה ובין חיפוי קיר, לא בוצעו מישקי ביניים והפרדה בפינות מפגש חיפוי קיר-חיפוי קיר, ולא במפגש חיפוי קיר – רצפה, וזאת בניגוד לתקן ישראלי 1555.2

לצורך ביצוע מישקים תקינים יידרש לפרק ולחפות מחדש את האריחים בפינות הלובי, את האריחים בהיקף המשקוף ובאזורים הדורשים מישקי הפרדה וביניים, במידה ולא ימצאו אריחים מאותה סדרת ייצור יידרש להחליף אריחים באזורים נרחבים דבר שייקר את עלות התיקון.

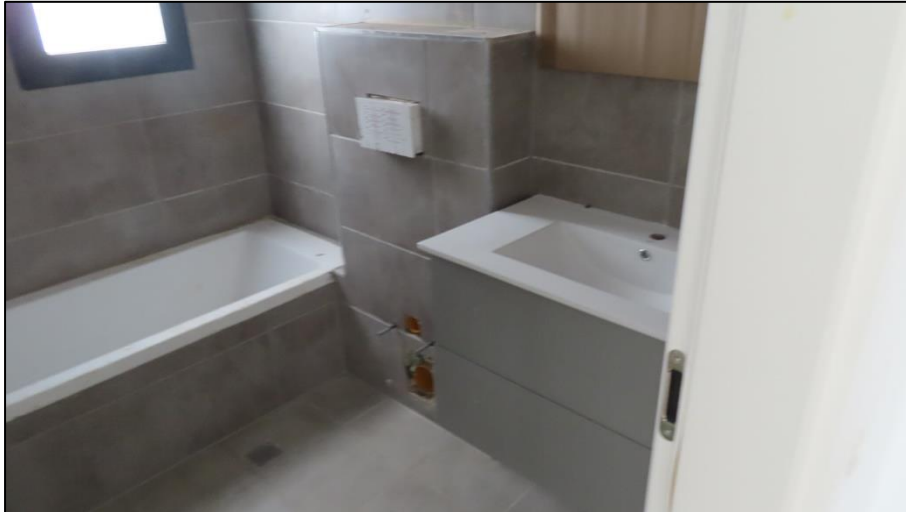
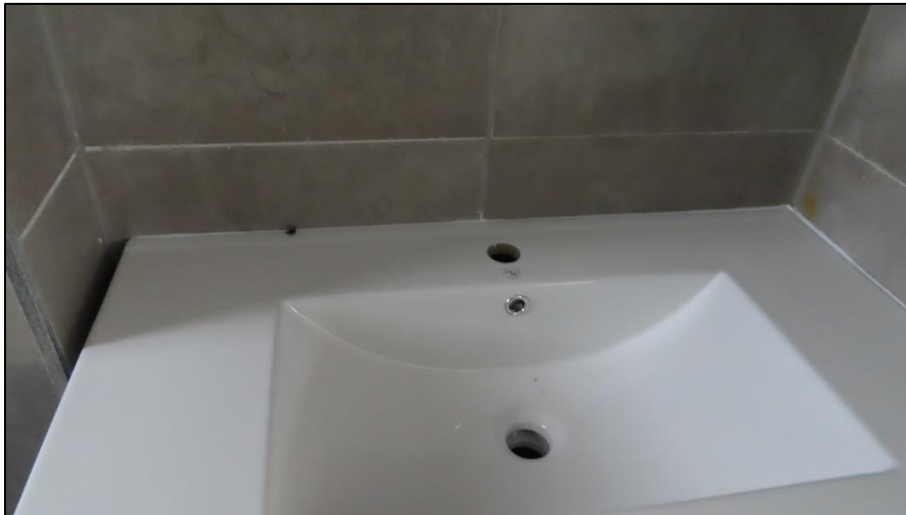
5. במועד הבדיקה טרם הורכבו אביזרי אינסטלציה בדירה וזאת בניגוד למקובל ולנדרש במועד ביצוע פרוטוקול מסירה ראשונית, ולכן לא התאפשר לבדוק את התקנת האביזרים את זיהויים על ידי הדיירים.

מקלחת כללית, ניתן לראות שלא הורכב ברז כיוור, לא הורכבה אסלה ולא פנל לחיצה למיכל הדחה:

נדרש להשלים את אספקת והרכבת כלים סניטרים בהתאם להזמנת הדייר.

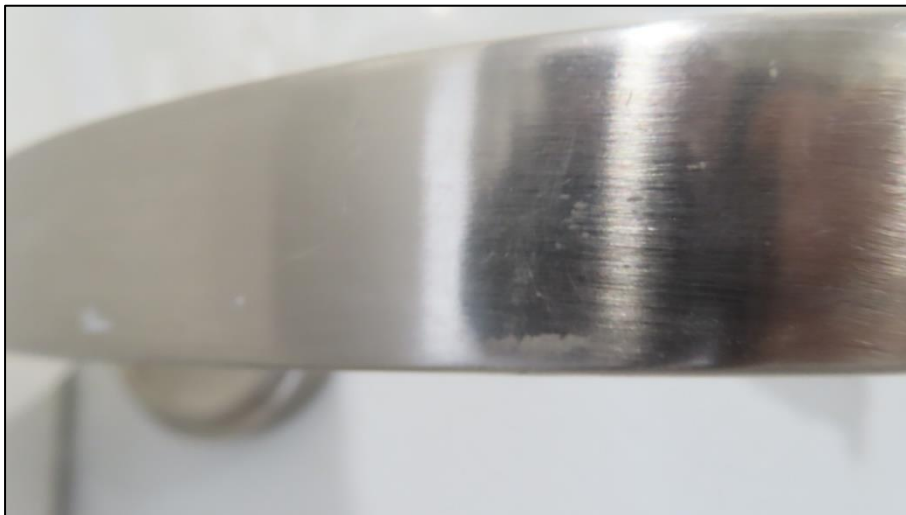
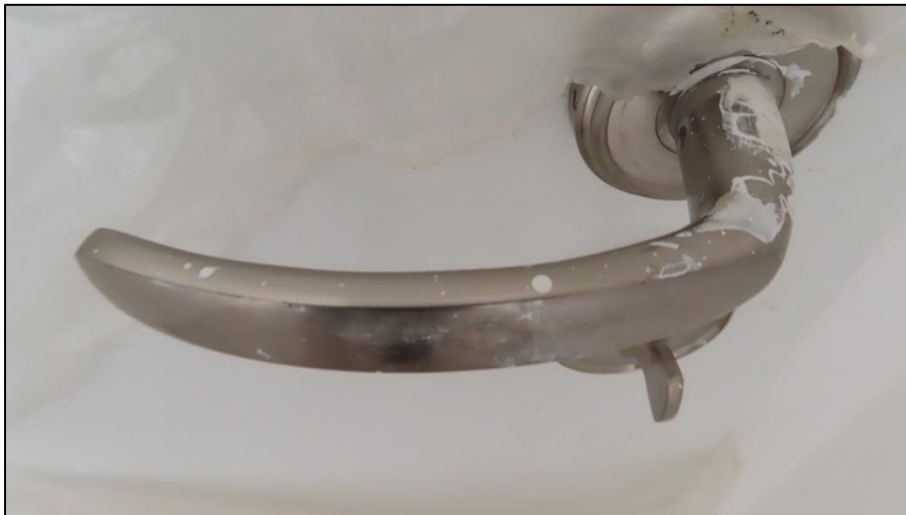
צד חיצוני של הדלת:

7. יש שאריות צבע ושריטות על גבי ידית דלת כניסה לדירה.

נדרש להחליף את ידית דלת הכניסה.

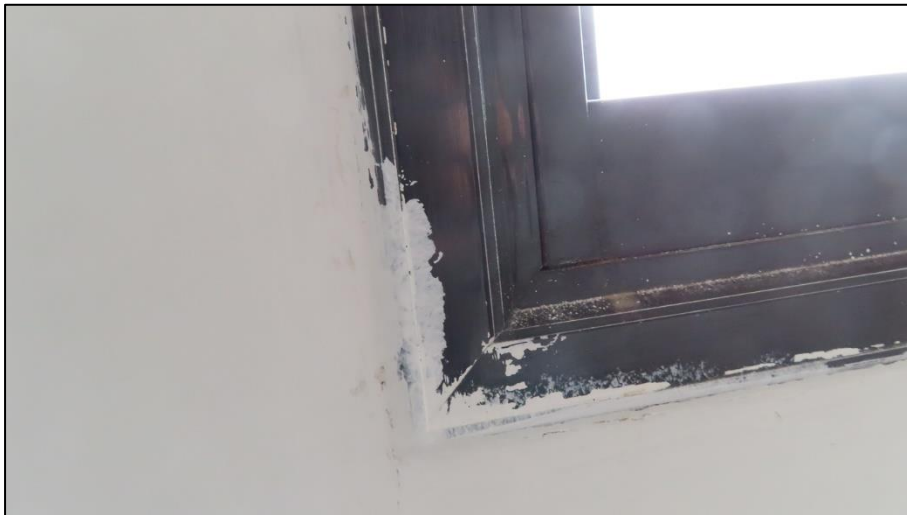
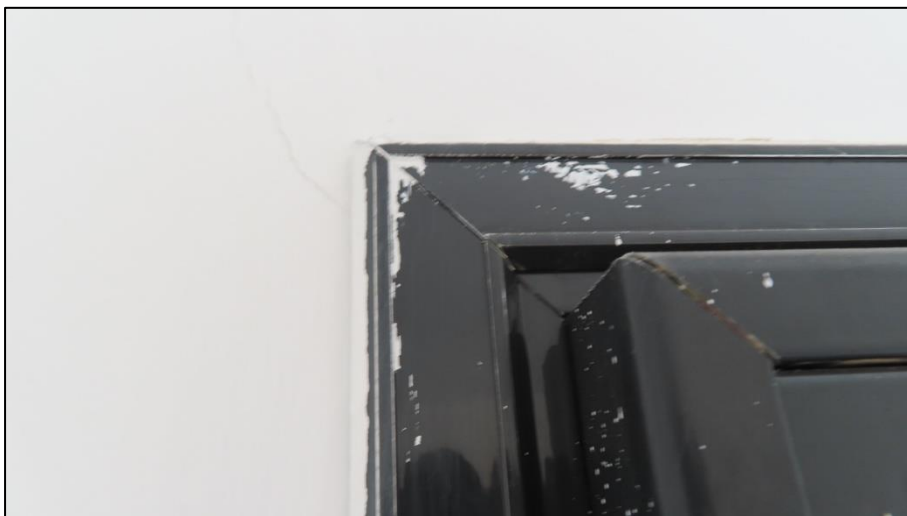
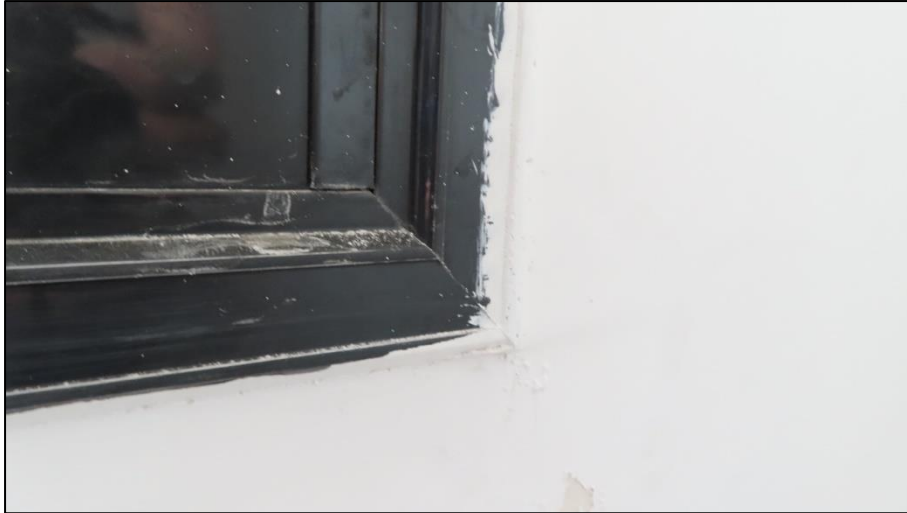
חדר שינה 1:

8. במועד הבדיקה היה לכלוך רב בדירה, כדוגמת שאריות חומר צמנטי ומריחות צבע על גבי אלמנטי אלומיניום בעוד שאלמנטי אלומיניום הינם מוצרים עדינים הדורשים הגנה במהלך ביצוע עבודות הבניה מכיוון שהם עלולים להישרט ולהיפגע במהלך העבודות ובזמן ניקיון לכלוך קשה, נראתה לשלשת יונים באזורים רבים בדירה וסימני מריחת חומר צמנטי על גבי דלתות הדירה, הליקוי מנוגד לכללי המקצוע והמקובלים הדורשים להזמין את הדייר לביצוע פרוטוקול מסירה ראשונית במועד בו הדירה נקייה, ייתכן ומתחת לשאריות החומר וללכלוך ישנם פגמים ו/או שבמהלך ניקיון הדירה והאלמנטים המלוכלכים, יפגעו האביזרים אותם נדרש לנקות.

נדרש לנקות את הדירה.

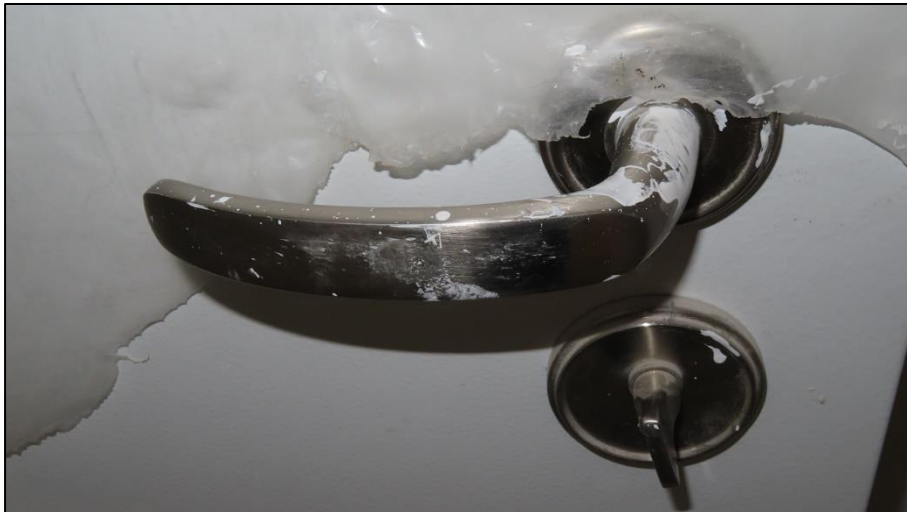
ישנן שאריות צבע על גבי ידיית דלת מחסן דירתי, מבט מתוך המחסן:

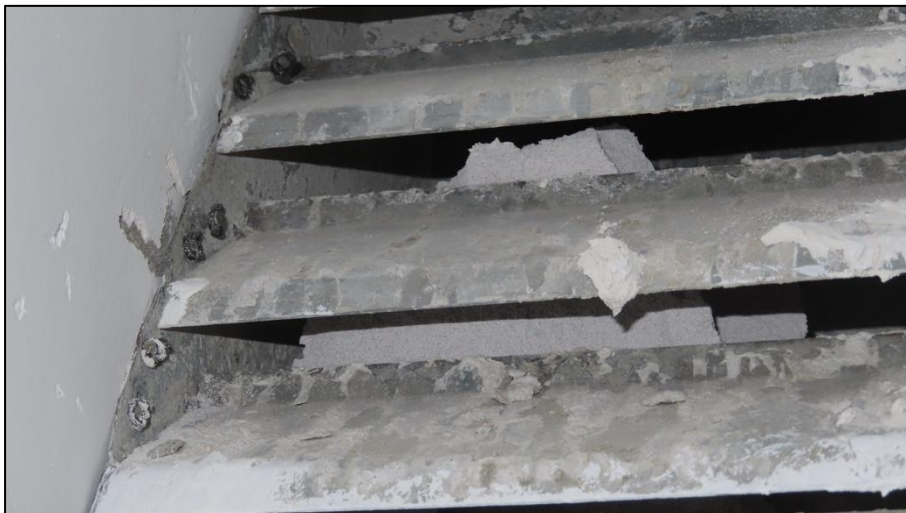
רפפת פח מלוכלכת בשאריות חומר צמנטי, מאחורי רפפת אוורור של המחסן ניתן להבחין בבלוק החוסם את הרפפה:

צילום מקרוב של הבלוק מעבר לרפפה:

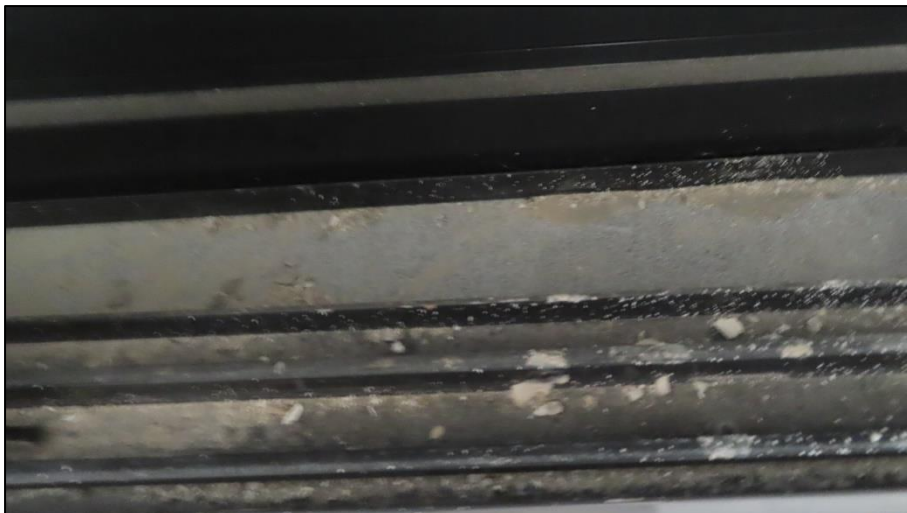
שאריות חומר צמנטי על גבי מסילות אלומיניום:

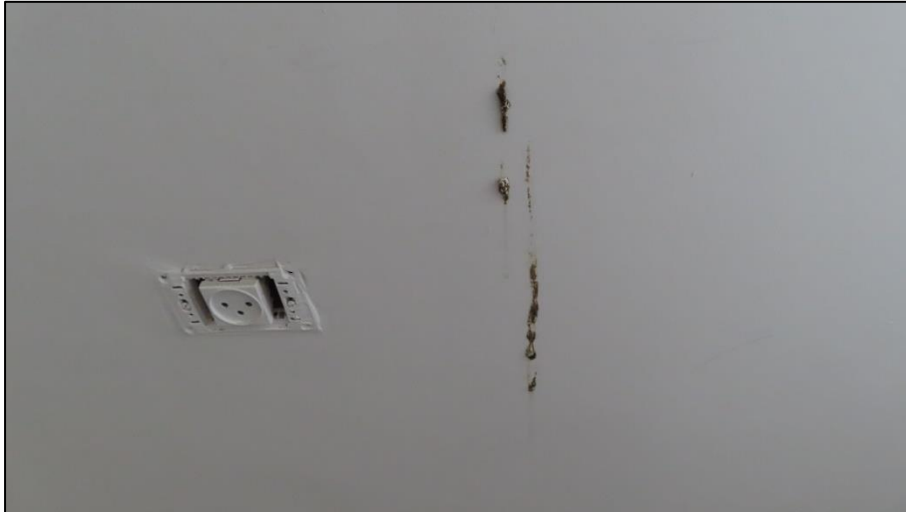
ממ"ד, לשלשת יונים על גבי הקיר:

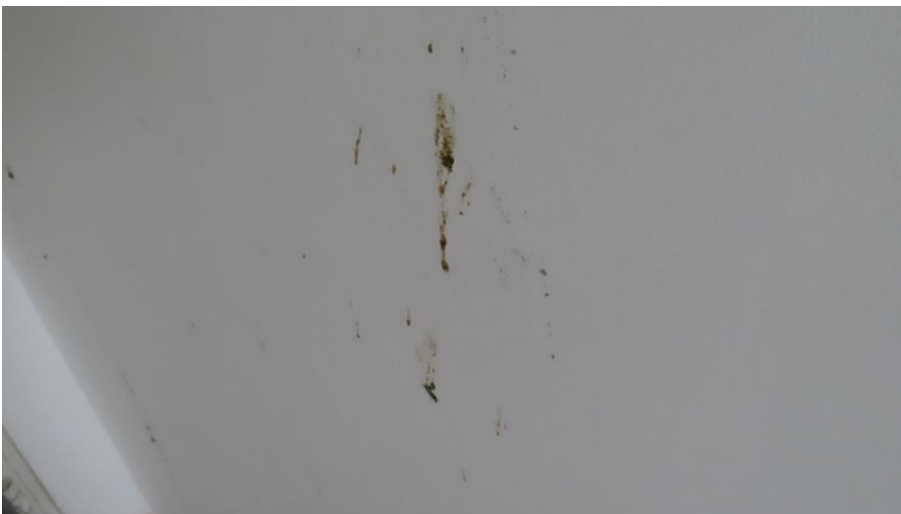
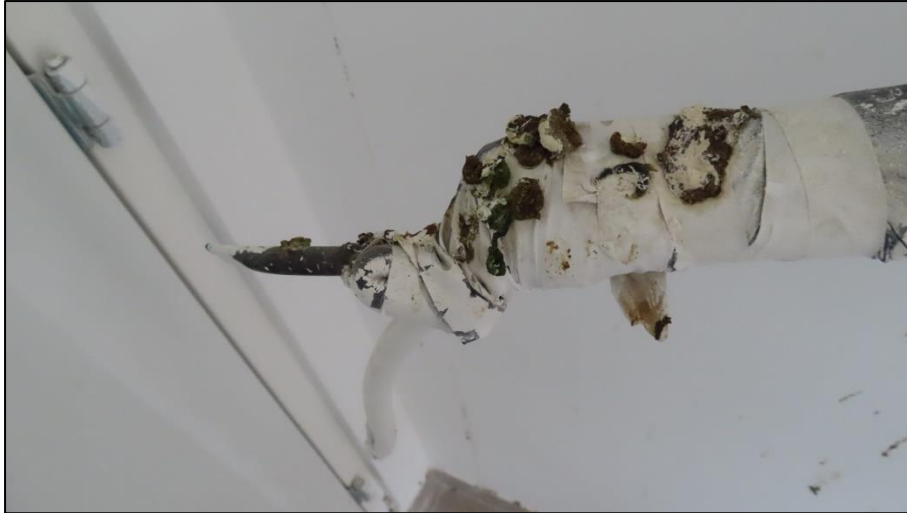
פרוזדור, לשלשת יונים על גבי הקרי וצנרת מיזוג אוויר:

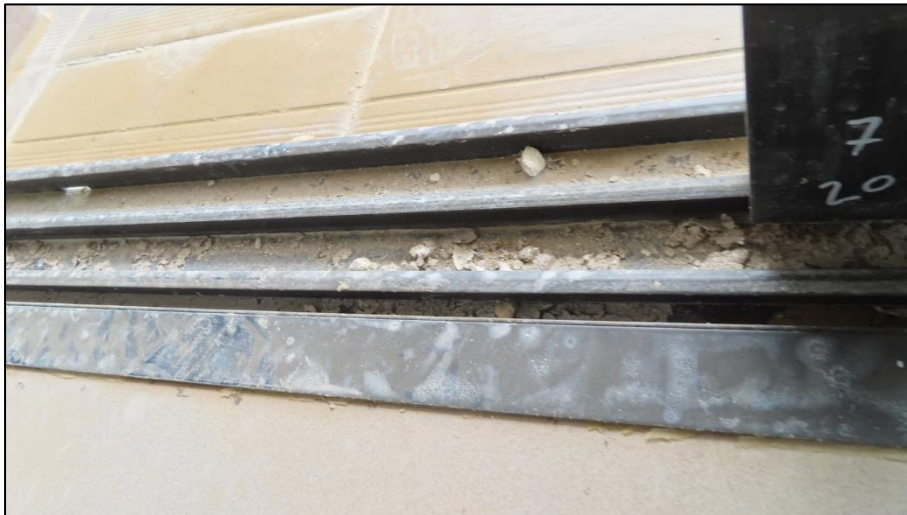
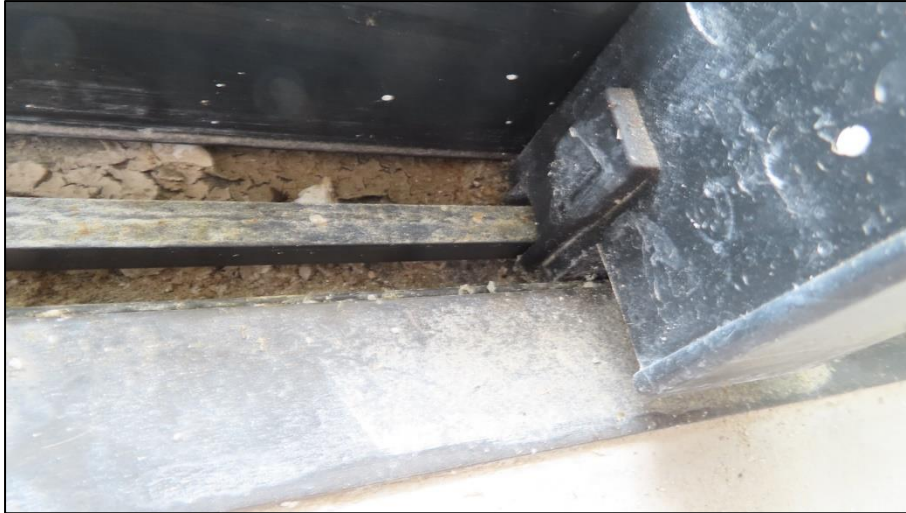
וויטרינה יציאה למרפסת - ניתן לראות פסולת בניה ולכלוך במסילת ויטרינה, הכלוך עלול לגרום לשריטות באלומיניום ולפגיעה בגלגלות כנפי הוויטרינה.

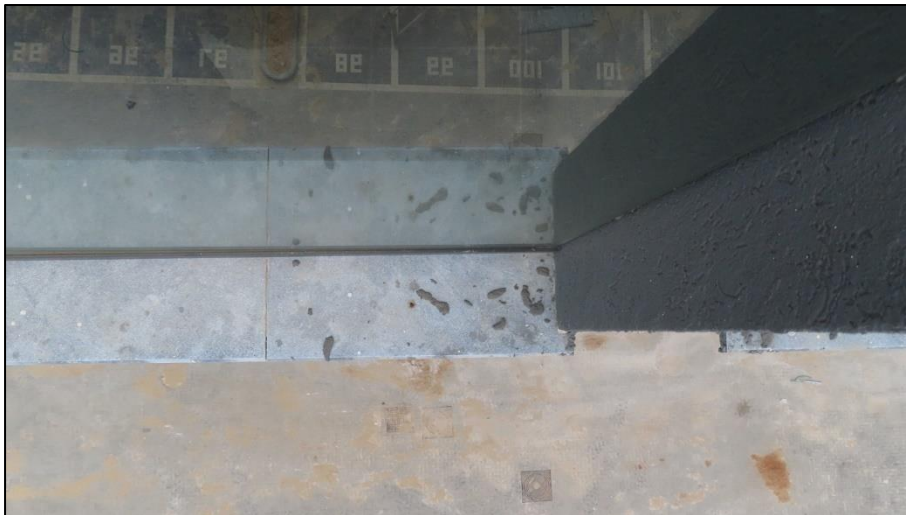
שאריות חומר צמנטי על גבי קופינג מרפסת:

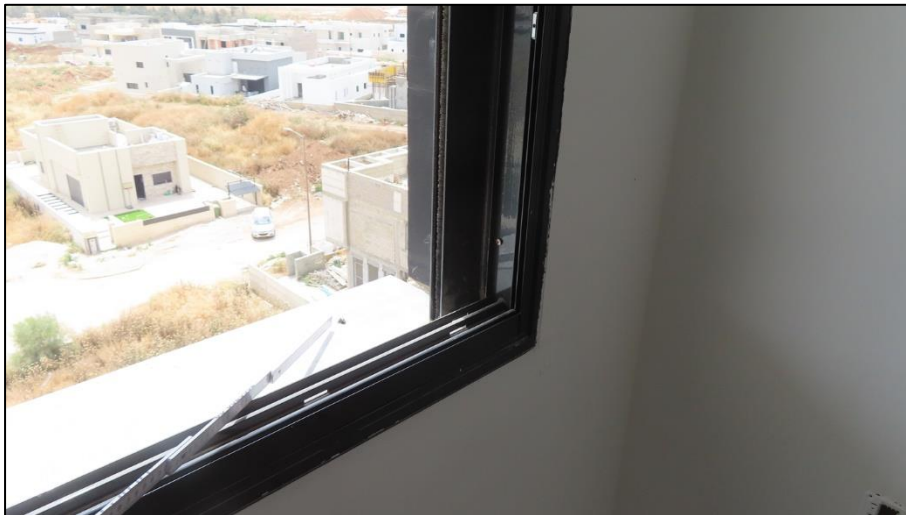
חדר שינה 1:

9. אדני החלונות בתמונות הבאות נחתכו במידה קצרה מפתח החלון, כתוצאה מכך ניתן להבחין במרווחים בין קצה אדן החלון ובין המסגרת הבנויה של החלון בנוסף אדני החלונות אינם חודרים לקירות בצדדים, כנדרש לאיטום סף החלון. בניגוד לאדן שיש החודר אל הקירות, המהווה פרט איטום ראוי.

נדרש לעקור את ספי החלונות ולבצע סף חלון שחודר בצורה תקנית לגליף החלון לפחות 3 ס"מ .

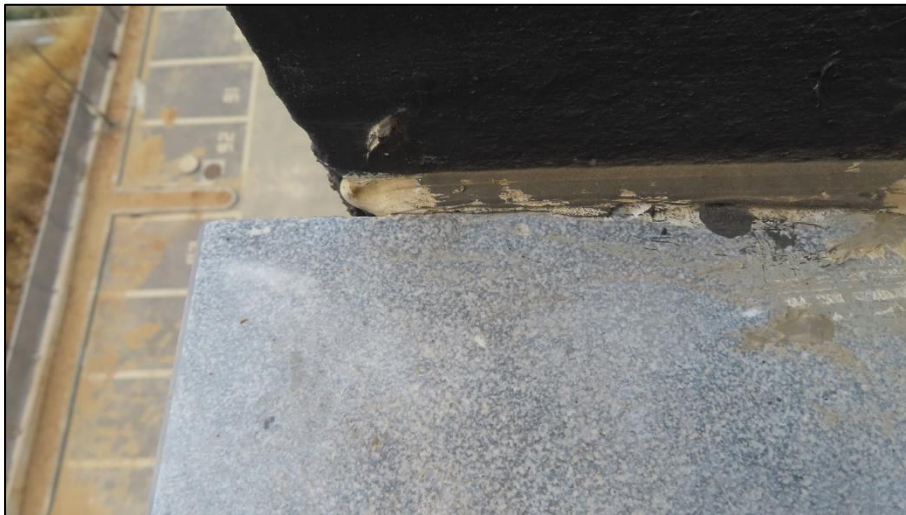
ישנו מרווח של 10 מ"מ בין אדן החלון לגליף החלון:

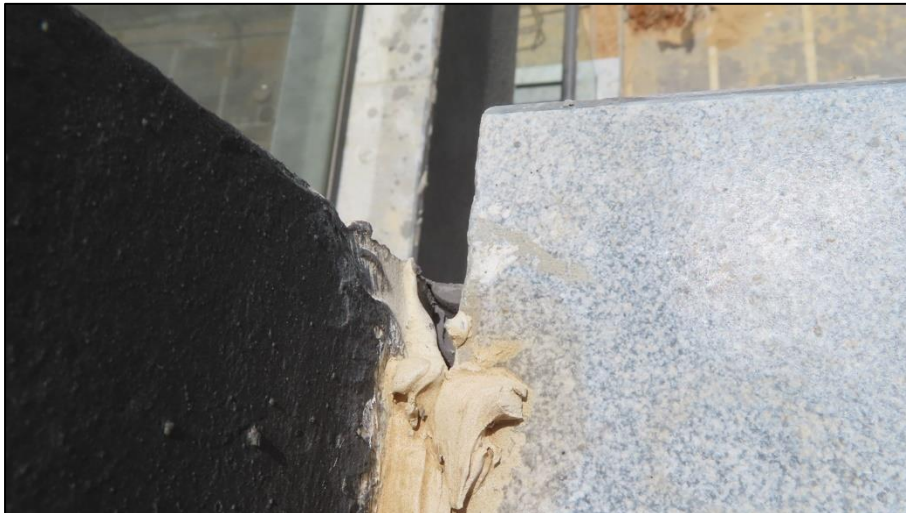
מבט אל קצה אדן החלון, ניתן לראות שיש מרווח, המרווח הינו ברוחב של 15 מ"מ :

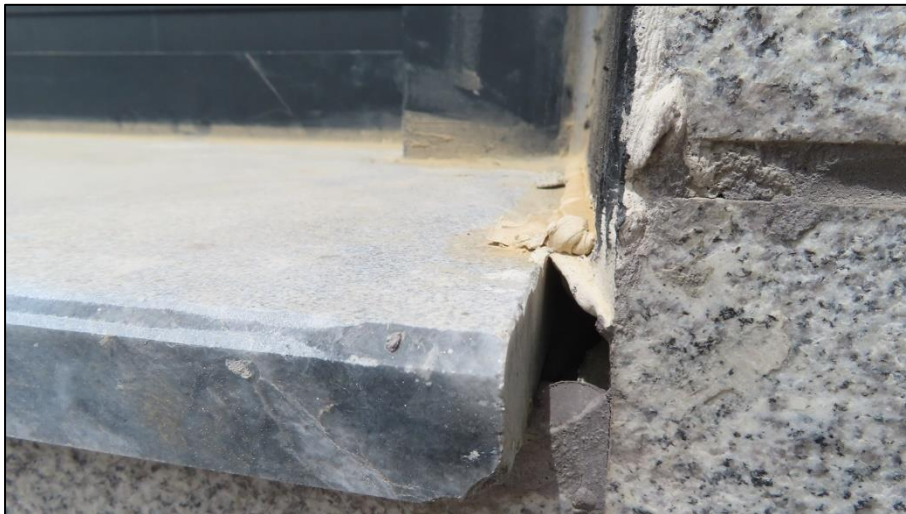
צילום מקרוב של המרווח והחלל שאינו אטום בין מפגש אדן החלון למסגרת החלון:

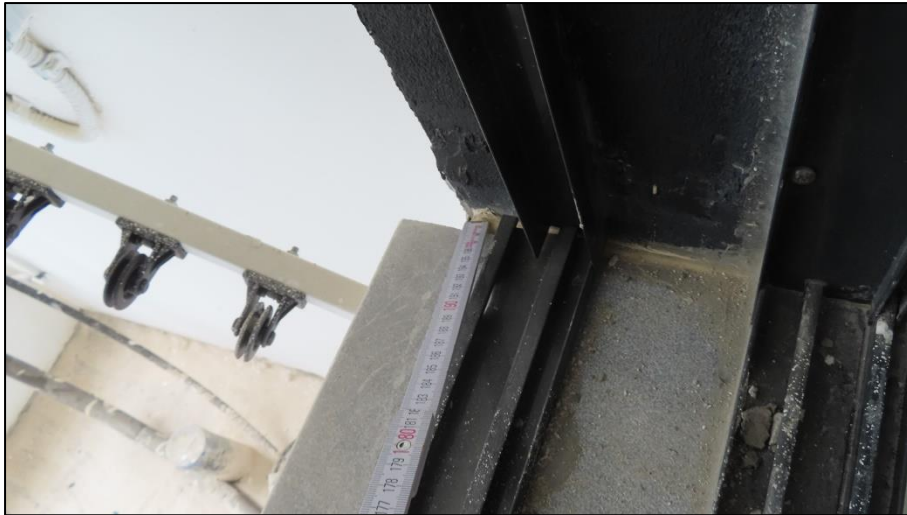
פינה מצד שמאל - ישנו מרווח של 15 מ"מ בין קצה אדן החלון ובין המסגרת הבנויה של החלון:

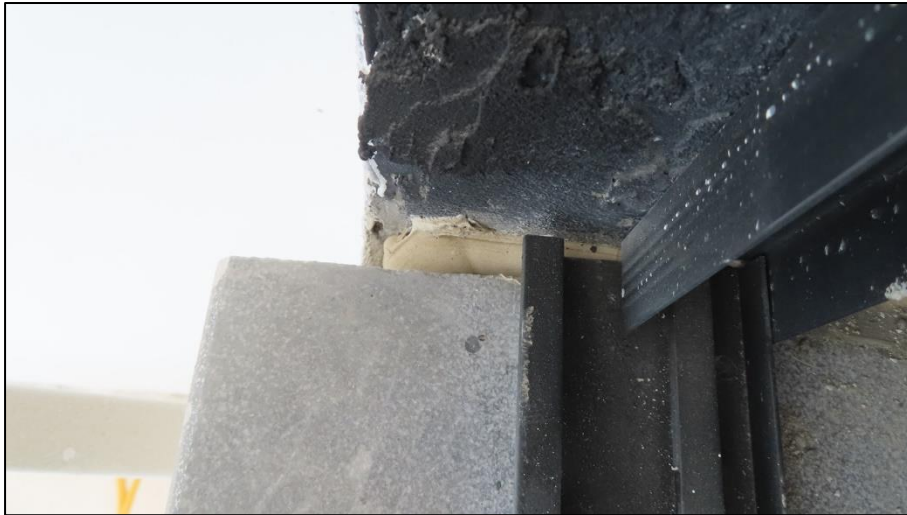
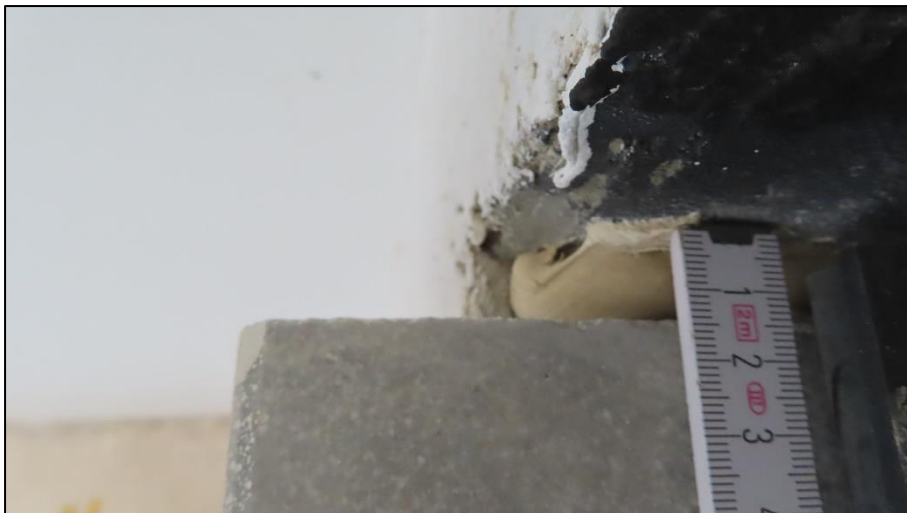
פינה מצד ימין - ישנו מרווח של 14 מ"מ בין קצה אדן החלון ובין המסגרת הבנויה של החלון:

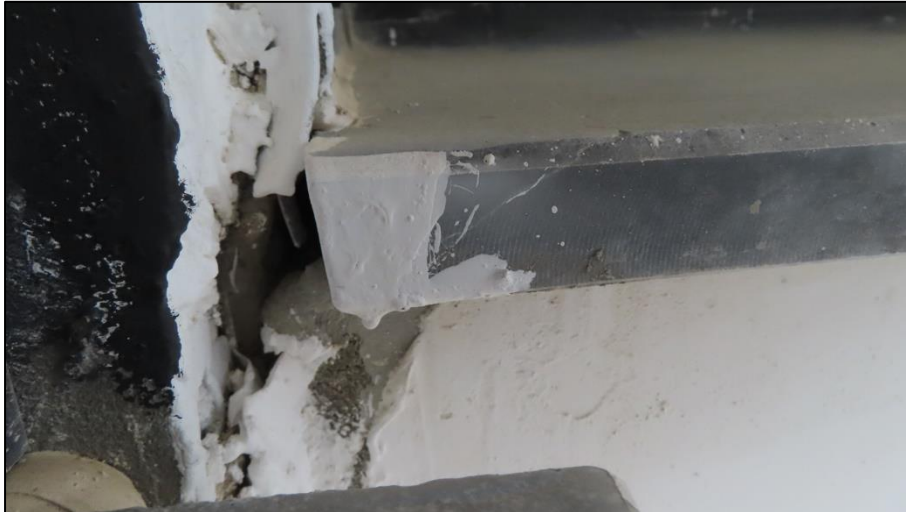
חלון מטבח, ניתן לראות שאדן החלון אינו במידה המתאימה לפתח החלון.

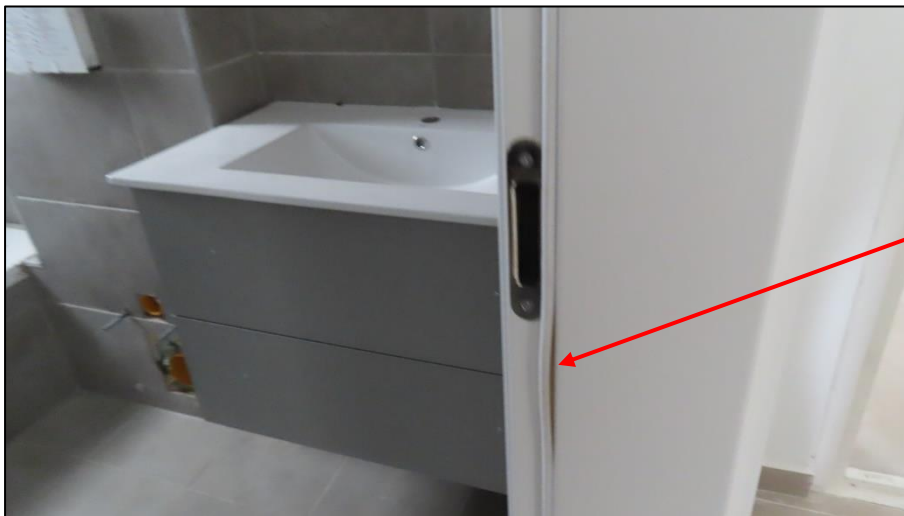
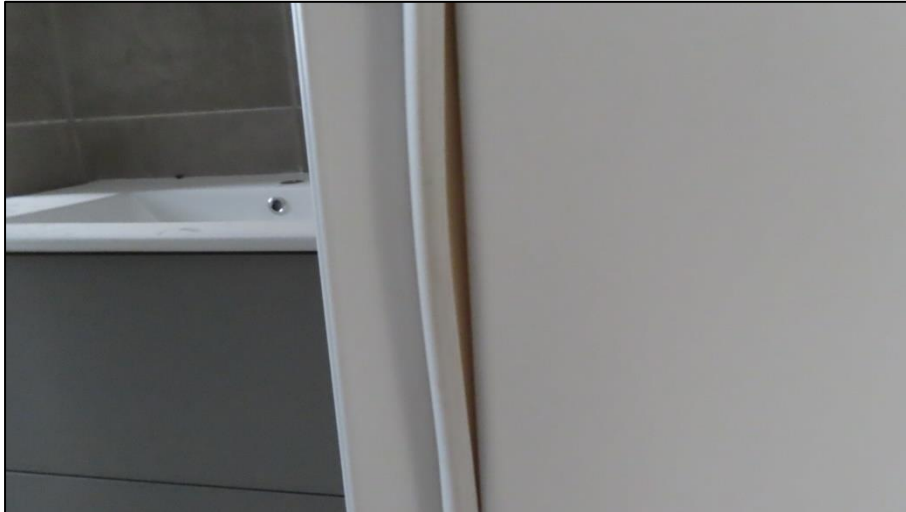
10. גומייה בהיקף משקוף דלת מקלחת כללית איננה מקובע למשקוף הדלת

נדרש לקבע את גומיית המשקוף בצורה יציבה למשקוף.

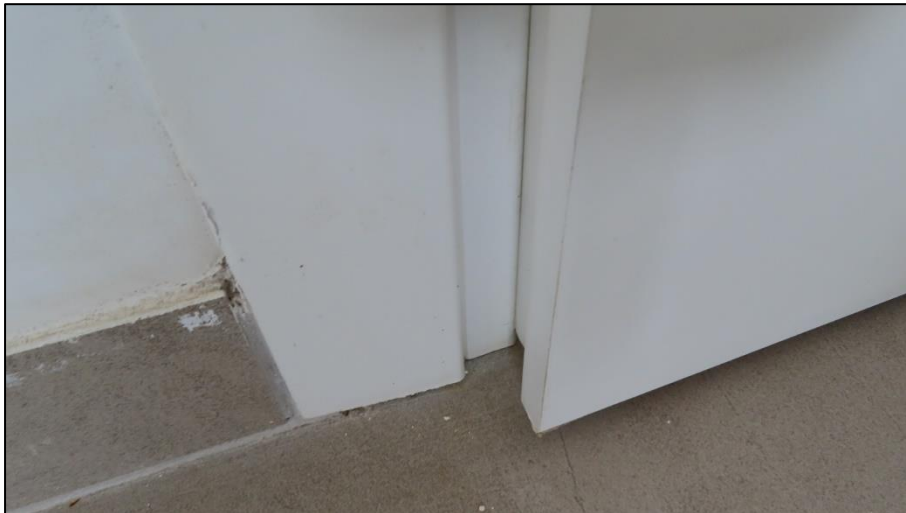
12. דלת חדר שינה הורים הורכבה בסטייה, כתוצאה מכך תחתית כנף הדלת פוגעת במשקוף הדלת ואיננה נסגרת בצורה מלאה, הליקוי הינו ליקוי תפקודי הגורם לבלאי מואץ של דלת ומשקוף החדר.

צילום מקרוב, נין לראות שתחתית כנף הדלת נתקעת במשקוף הדלת.

נדרש לכוון את דלת כניסה לחדר שינה הורים.

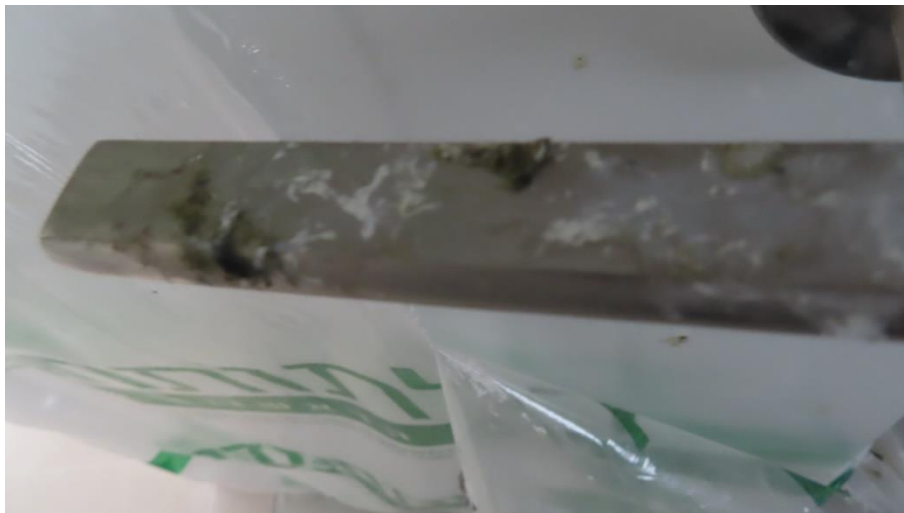
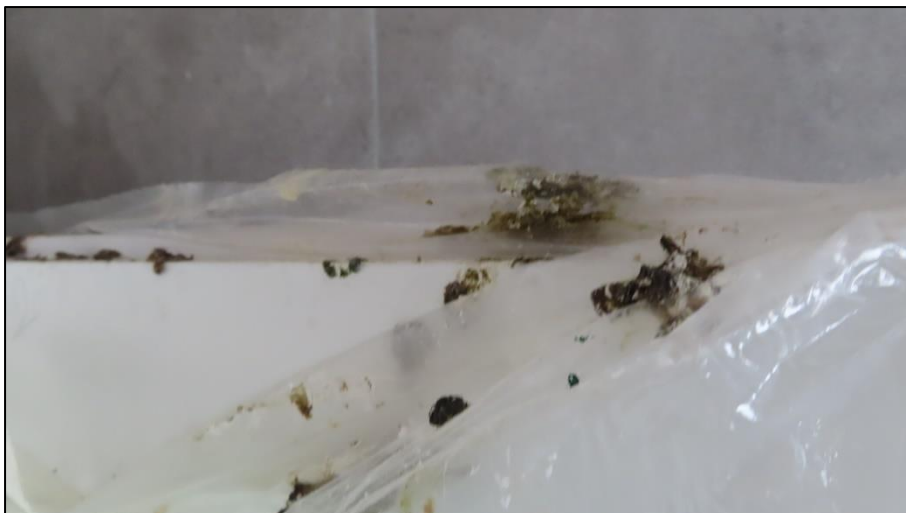
13. ידית דלת מקלחת כללית ודלת מקלחת כללית משופעים בלכלוך ובשלשלת יונים.

נדרש לנקות את הדלת, לאחר מכן יש לבחון את הדלת וראות האם יש פגמים בצבע.

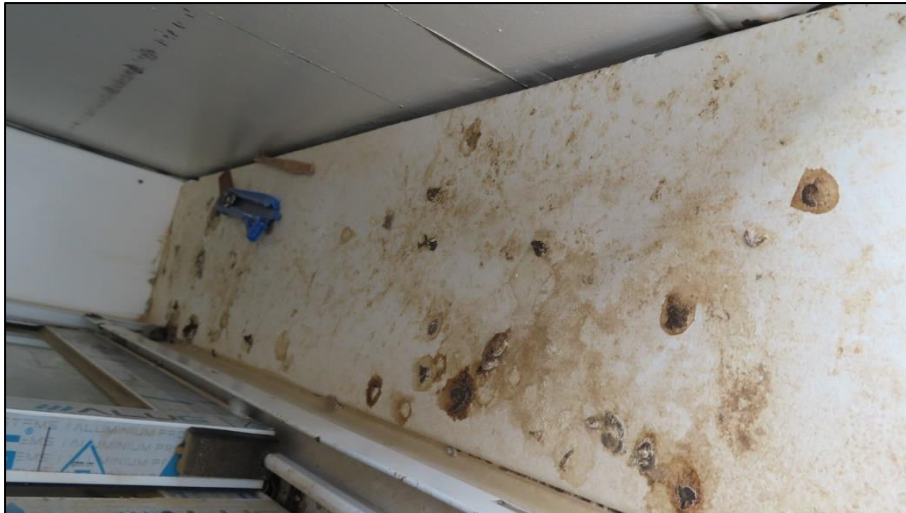
15. בבדיקת הקשה בלתי אמצעית על סף חלון תחתון של חלון ממ"ד נשמע רעש חלול המעיד על ביטון לא מלא מתחת למשקוף.

נדרש לבטן את משקוף חלון הממ"ד בעזרת גראוט / דייס צמנטי.

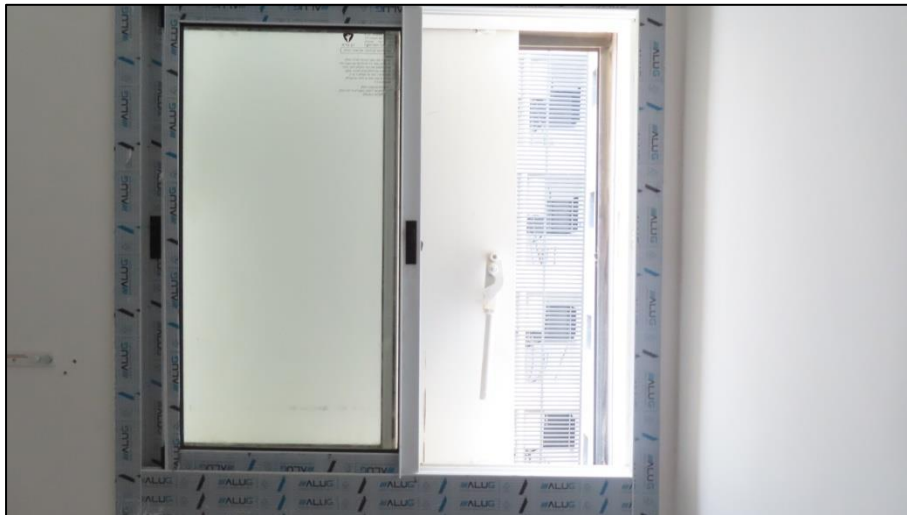
16. חלון ממ"ד בוצע כחלון כ.ע.כ (חלון הזזה) זאת בניגוד למצוין על גבי תכנית מכר הדירה בה מופיע חלון פתיחה דריי קיפ, מדובר על אי התאמה לתכנית המכר.

מבט אל חלון ממ"ד כ.ע.כ (הזזה) שבוצע:

נדרש להחליף את מכלול פתיחת החלון לחלון דריי קיפ.

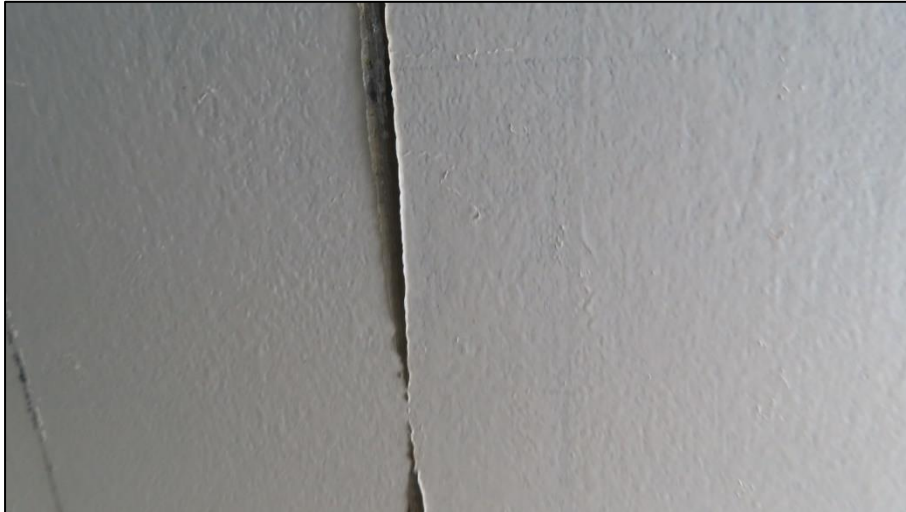
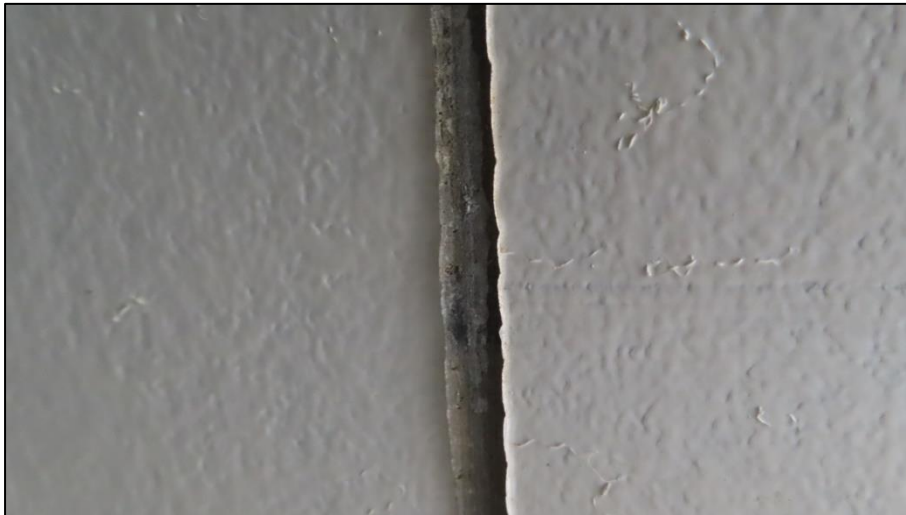
17. על גבי כנפי חלון הדף הממ"ד ישנם קילופי צבע המעידים על צביעה לקויה ועל הידבקות לקויה של הצבע לחלון, קילופי הצבע עלולים להתפתח ולהחמיר במשך הזמן, הקילופים בולטים לעין ומהווים ליקוי אסתטי.

מבט אל סימן קילוף צבע אנכי על גבי החלון :

נדרש להסיר את חלקי הצבע הרופפים, לשפשף את החלון ולצבוע את מכלול חלון הדף ממ"ד בצורה אחידה ומלאה.

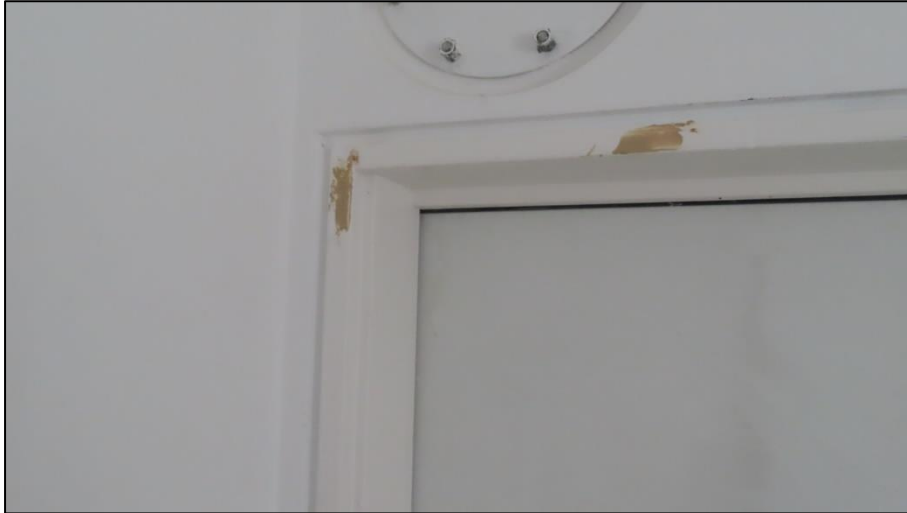
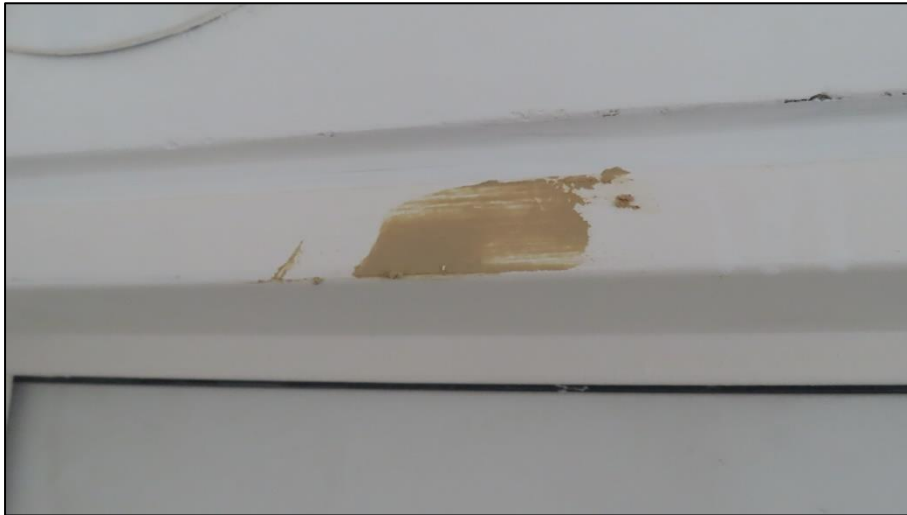
18. במועד הבדיקה נראו מריחות של חומר צמנטי, חורים וכיסוי צבע לא מלא על גבי משקוף דלת הממ"ד, הסימנים בולטים לעין מהווים ליקוי אסתטי ומנוגדים לתקן ישראלי 1922.2.

להלן תמונות לדוגמא של הבדלי גוון בצבע והבדלי טקסטורה :

נדרש לשפשף את משקוף הדלת הממ"ד לבצע תיקוני שפכטל ולצבוע בגוון אחיד.

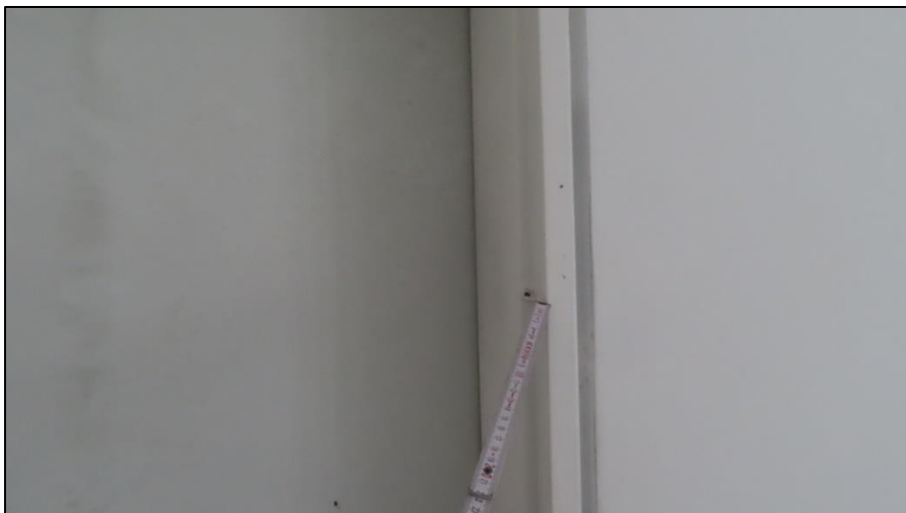
מיקום בו יש חורים במשקוף הדלת:

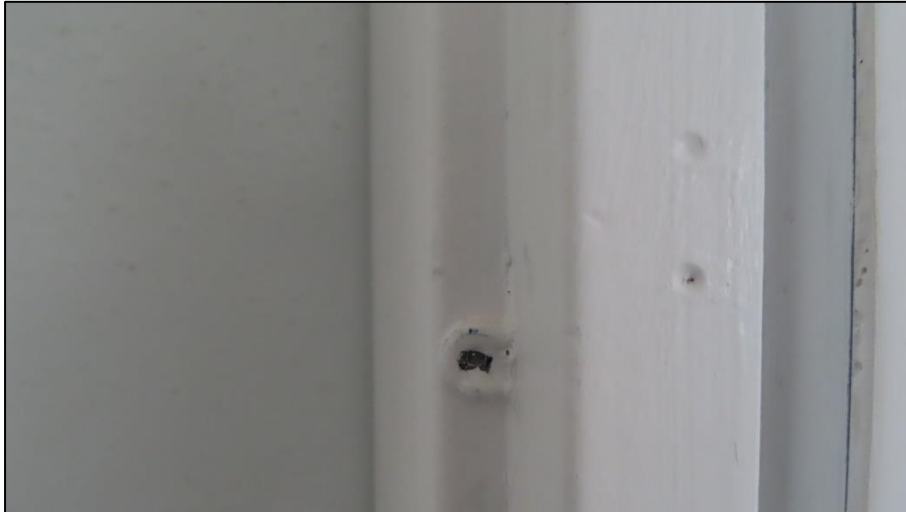
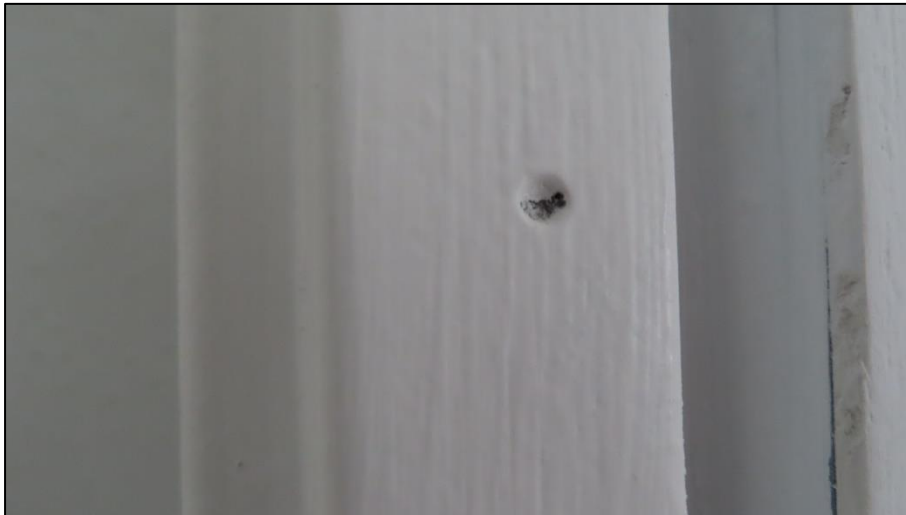
צילום מקרוב של החורים על גבי משקוף הדלת:

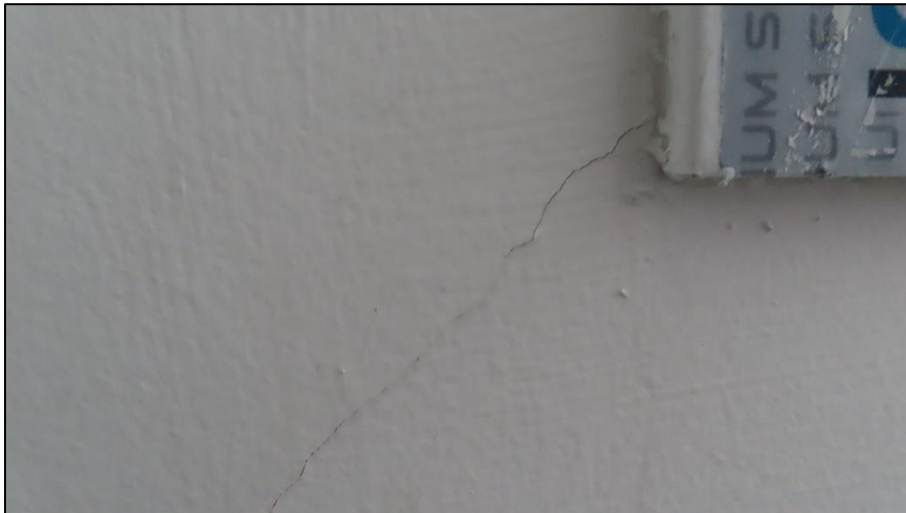
19. בפינה מתחת לחלון ממ"ד יש סדק אלכסוני.

נדרש לתקן את הסדק, לאחר מכן לצבוע בגוון אחיד את פני הקיר. כדי למנוע סדיקה בפינות מתחת לחלונות נדרש לחרוץ את אזור הסדיקה עד להגעה לפני הבטון ברוחב של כ 10 ס"מ מכל צד של הסדק להטביע בטיח רשת אינטרגלס ליישם טיח ולצבוע את הקיר.

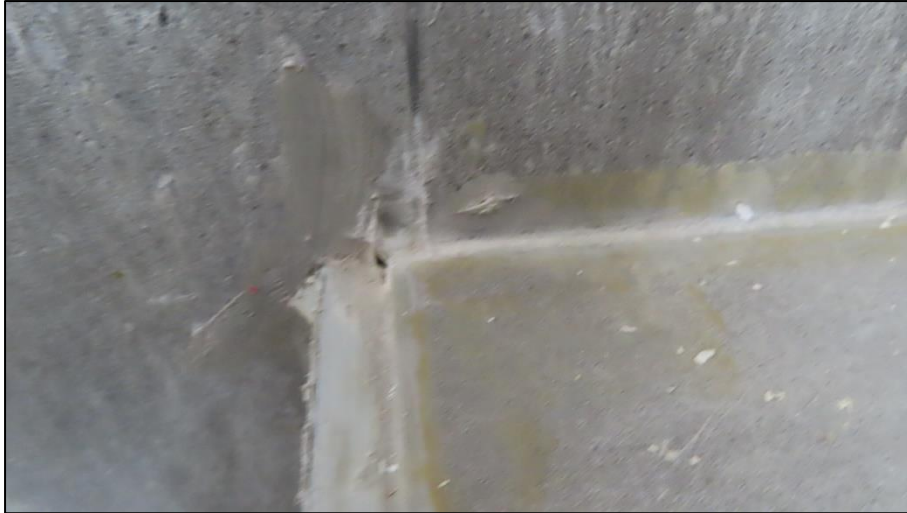
שירותי אורחים:

20. בפינות חדרי רחצה נראו מריחות של חומר גמיש שבוצעו על גבי האריחים בצורה גסה ולא אסתטית, קיים חשש שבוצע מילוי של חומר צמנטי ועליו נמרחה שכבת חומר גמיש ושלא בוצע מישק העובר דרך שכבת ההדבקה והלוחות כנדרש בת"י 1555, ביצוע חומר צמנטי במישקי ביניים מנוגד לדרישות

להלן תמונות לדוגמא של מריחת חומר גמיש בצורה לא אסתטית בחדרי רחצה:

נדרש להסיר את החומר הגמיש שמכסה את פינות החדרים הרטובים, ולבצע מישק גמיש בצורה אסתטית, במועד ביצוע התיקון יש לבדוק האם בוצעו מישקים גמיש כדרוש או שבוצע מילוי צמנטי, במידה ולא בוצעו מישקי ביניים ו/או הפרדה תקני לצורך ביצוע מישקים תקינים יידרש לפרק ולחפות מחדש את האריחים בפינות החדר ובאזורים הדורשים מישק הפרדה, במידה ולא ימצאו

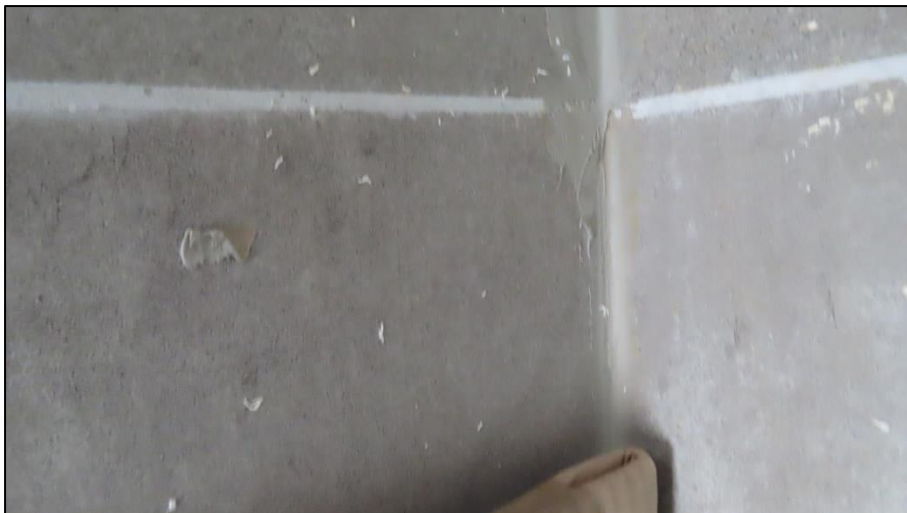
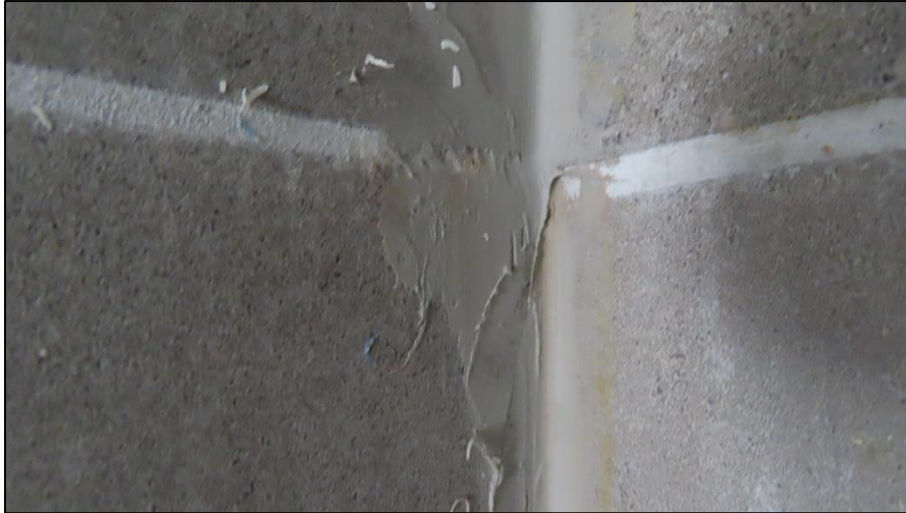
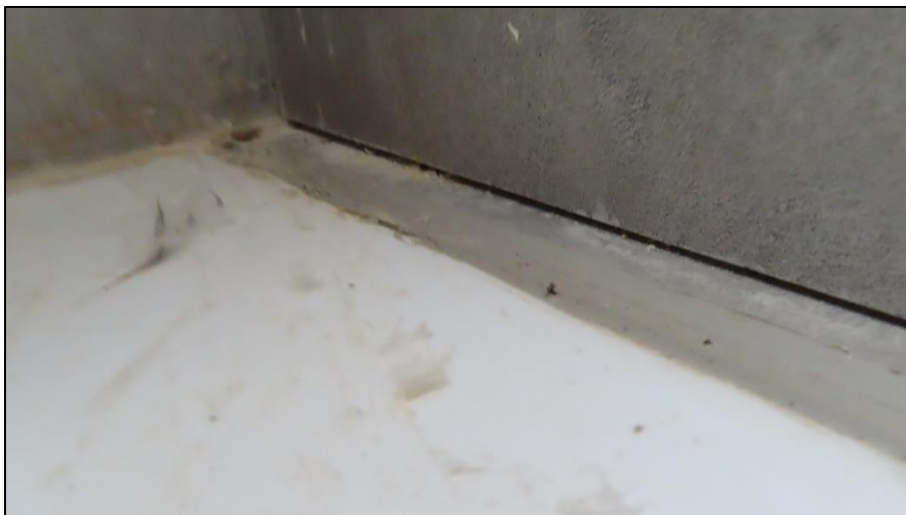
מעל מראה במפגש בין קירות:

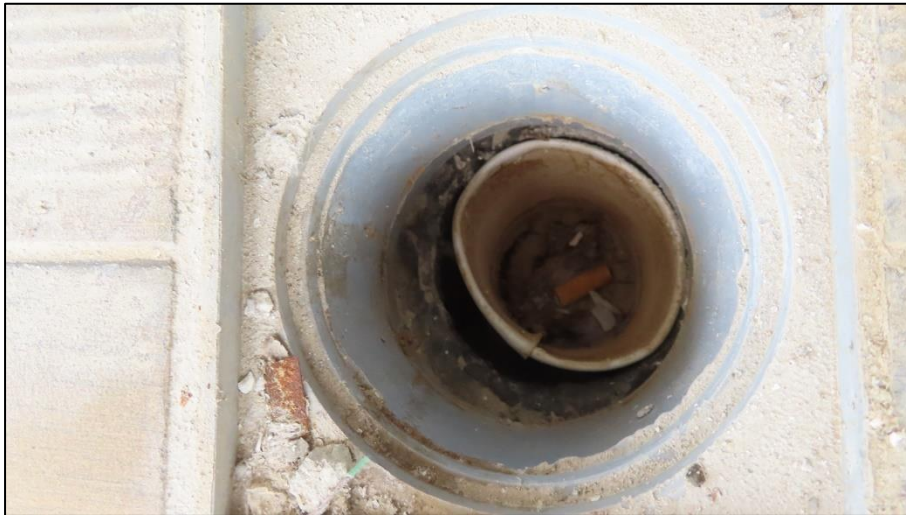
21. במועד הבדיקה נראה לכלוך רב ושאריות פסולת בניה בקופסאות ביקורת וניקוז ברחבי הדירה והמרפסת, בעוד שנדרש להימנע מחדירת לכלוך לתוך קופסאות ניקוז וביקורת כדי למנוע סתימות כתוצאה מחסימת קווי הניקוז על ידי פסולת בניה.

ניקוז מרפסת, ניתן לראות שבתוך פתח הניקוז יש כוס חד פעמי:

נדרש לנקות את קופסאות הביקורת ואת קווי הניקוז בדירה, לאחר מכן לבצע צילום לקווי הניקוז כדי לשלול חדירה של לכלוך לתוך מערכת הניקוז שעלולים לגרום לסתימה בעתיד.  
עלות -
