## חוות דעת מומחה

אני, הח"מ, נתבקשתי על ידי המזמין לתת את חוות דעתי המקצועית בנושא: ליקויי בנייה בדירה.  
אני נותן חוות דעתי זו במקום עדותי בבית המשפט, ואני מצהיר בזה כי ידוע לי היטב שלעניין  
הוראות החוק הפלילי בדבר עדות שקר בבית משפט, דין חוות דעתי זו כשהיא חתומה על ידי כדין  
עדות בבית משפט.

1. בדקתי את הדירה ב 04.05.2022 בנוכחות מזמין הבדיקה ואימו.
2. מדובר בדירת 3 חדרים בבניין משותף, הבדיקה התבצעה במועד פרוטוקול מסירה ראשונית.  
במועד הבדיקה הדירה לא הייתה מחוברת לחשמל ולא הורכבו כלים סניטרים.

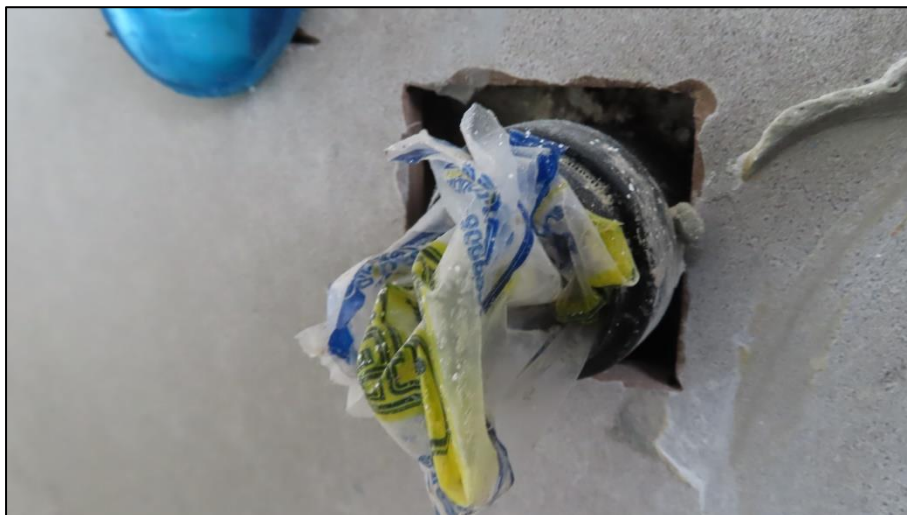
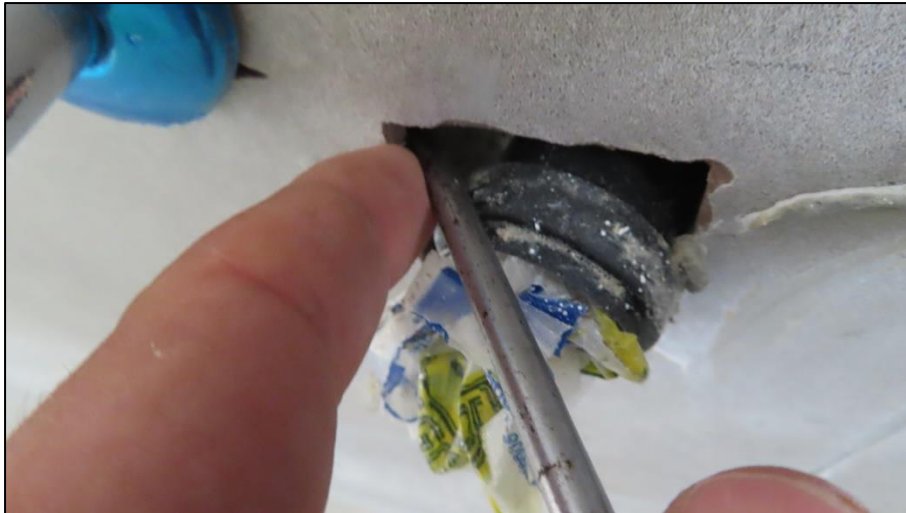
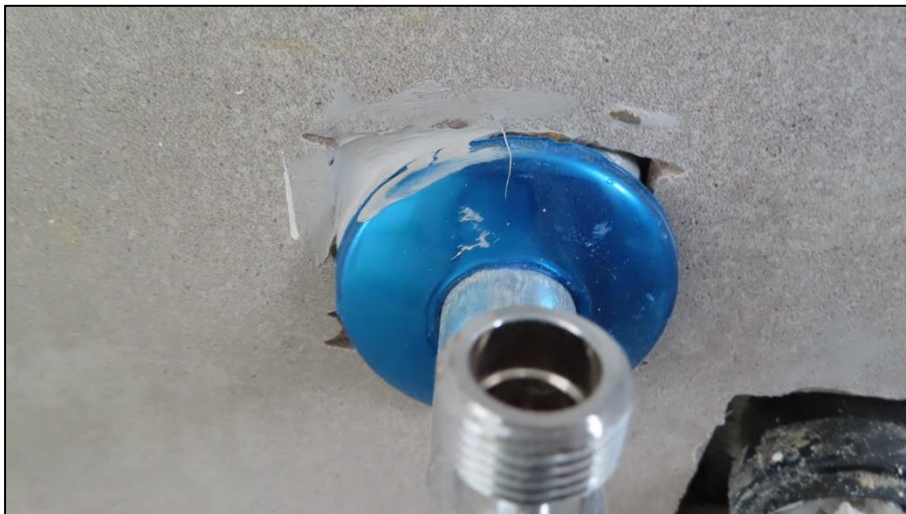
22. לא בוצע איטום גמיש סביב יציאת פתח ניקוז וסביב יציאת ברזים מהקיר, הליקוי עלול לגרום לחדירת מים מאחורי אריחי חיפוי הקיר בזמן נזילה.

נדרש לאטום סביב יציאת פתח ניקוז וסביב יציאת הברזים מחיפוי הקיר בעזרת חומר איטום גמיש כדוגמאת sika flex fc 11.

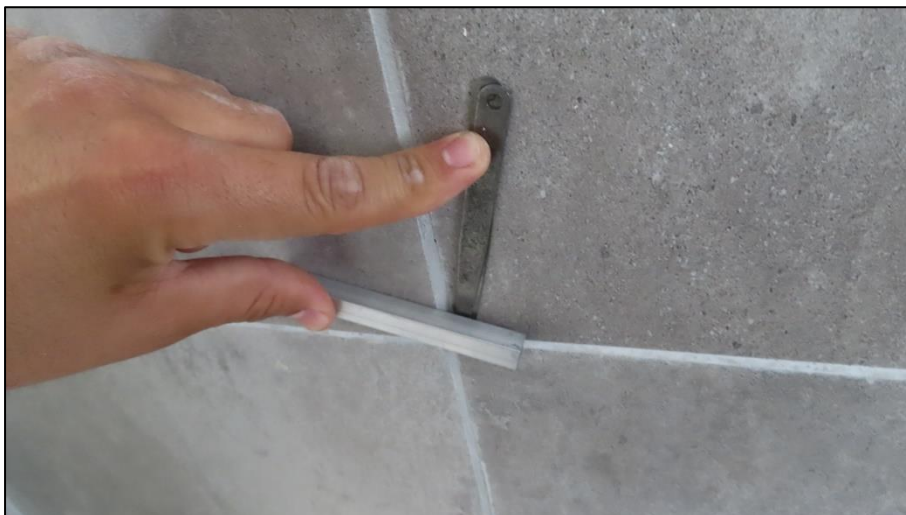
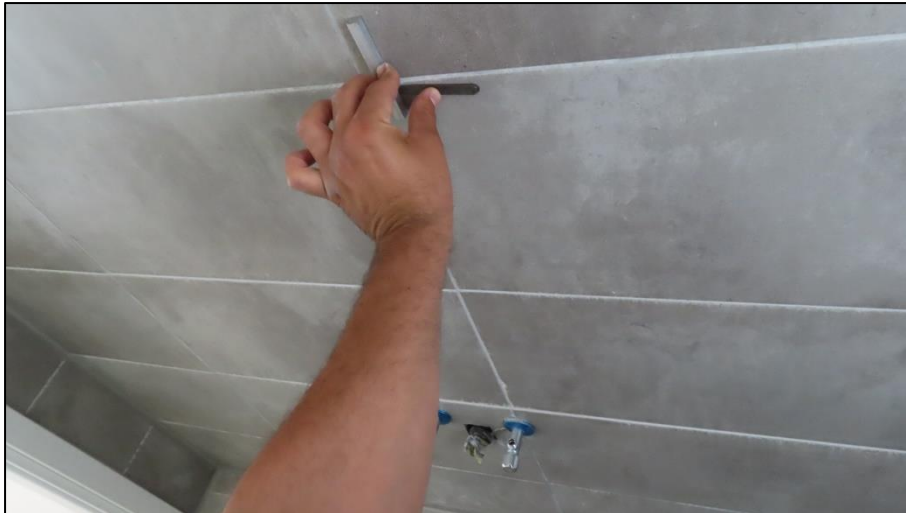
23. במספר אזורים על גבי חיפוי חדר שירותי אורחים יש הפרש גבהים בין אריחים סמוכים הגבוה מהמותר בתקן ישראלי 1555 חלק 2.

נדרש לפרק את האריחים השקועים ולחפות בצורה תקינה.

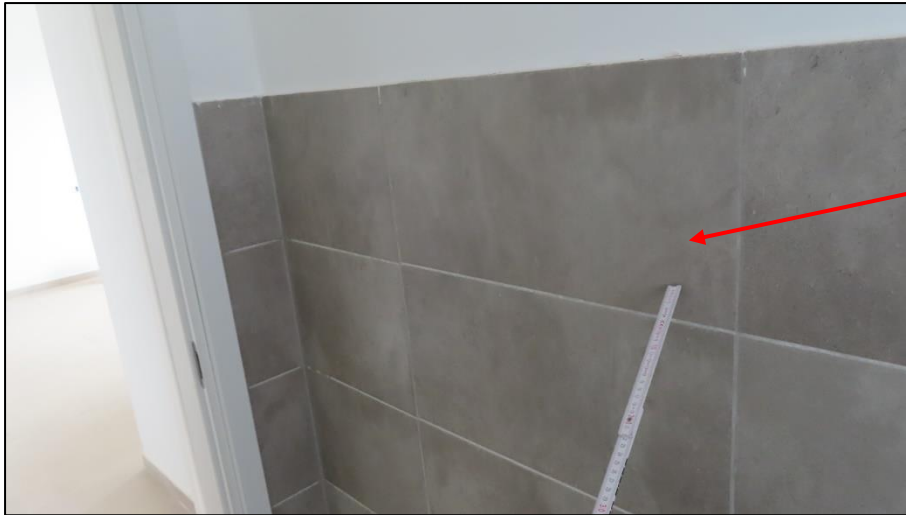
24. בחיפוי שירותי אורחים ישנם אריחים שבעת הקשה על גבי האריחים נשמע רעש חלול בבדיקה בלתי אמצעית, דבר מעלה חשש להדבקה לא מלאה של האריח כדרוש בתקן ישראלי 1555 חלק 2 ומעלה חשד לליקוי בהדבקת החיפוי.

להלן תמונות לדוגמא של אזורים בהם נמצאו אריחים בעלי רעש חלול:

על פי תקן 1555 במקרה של חשש לליקוי בהדבקה, יש לבדוק את מערכת החיפוי ולבצע בדיקת חוזק הידבקות במתיחה בעזרת מעבדה מוסמכת.

עלות והיקף התיקון תיקבע בהתאם לממצאי בדיקת השליפה.

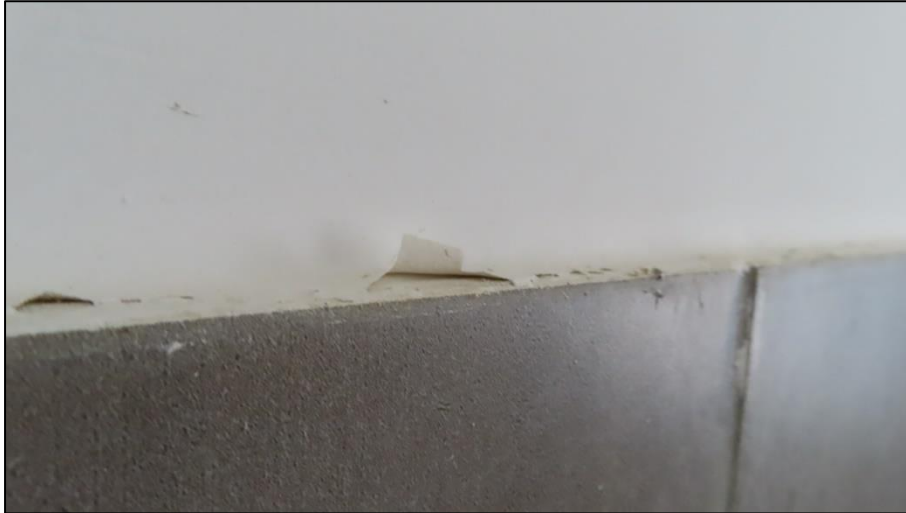
25. מעל אריחי חיפוי קרמיקה נראו קילופי צבע.

נדרש להסיר את שכבות הצבע הרופפות ולצבוע מחדש.

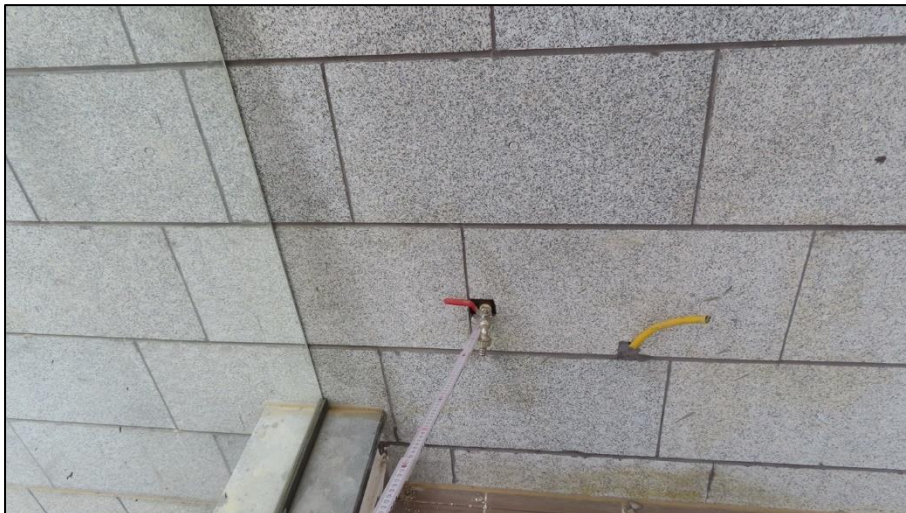
26. לא בוצע איטום גמיש סביב יציאת ברז גן ויציאת צינור מהקיר, הליקוי עלול לגרום לחדירת מים, ניתן לראות שסביב צינור הגז בוצע מילוי צמנטי שנשדק.

נדרש להסיר את מילוי החומר הצמנטי ולאטום את יציאות הצנרת מחיפוי הקיר בעזרת חומר איטום גמיש כדוגמאת sika flex fc 11.  
 עלות –

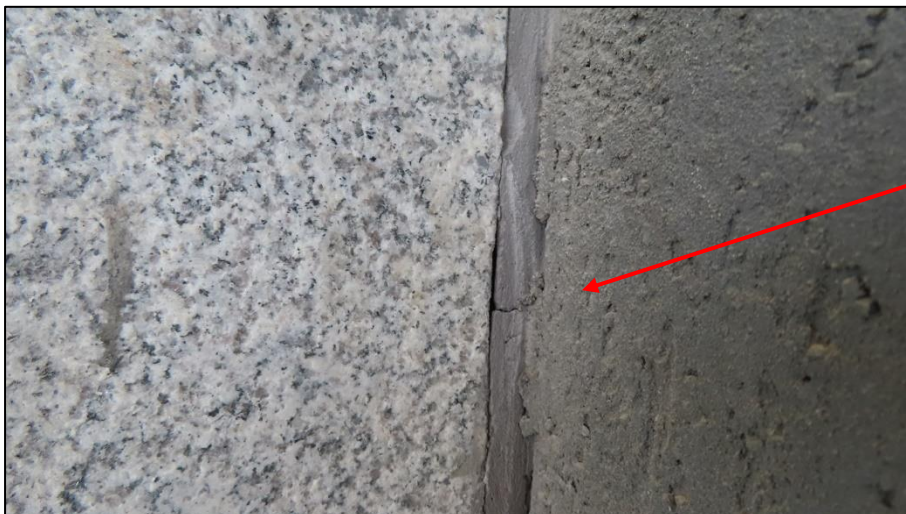
27. במפגש חיפוי חזית המבנה עם קיר הפרדה בין המרפסות בוצע מילוי כוחלה בצורה לא אחידה ולא מלאה שנسدקה והתפוררה, כתוצאה מכך ישנם חללים במפגש חיפוי המבנה עם קיר ההפרדה הליקוי מהווה נקודת כשל באיטום חזית המבנה ומהווה ליקוי אסתטי הבולט לעין.

צילום מקרוב, ניתן לראות סדיקה והיפרדות של מילוי צמנטי במפגש קיר הפרדה עם חיפוי חזית המבנה:

נדרש לחרוץ ולהסיר את הכוחלה, לאחר מכן לאטום בעזרת חומר איטום גמיש כדוגמת sika flex fc 11 בצורה מלאה לעומק ולאורך מפגש קיר ההפרדה עם חזית המבנה.

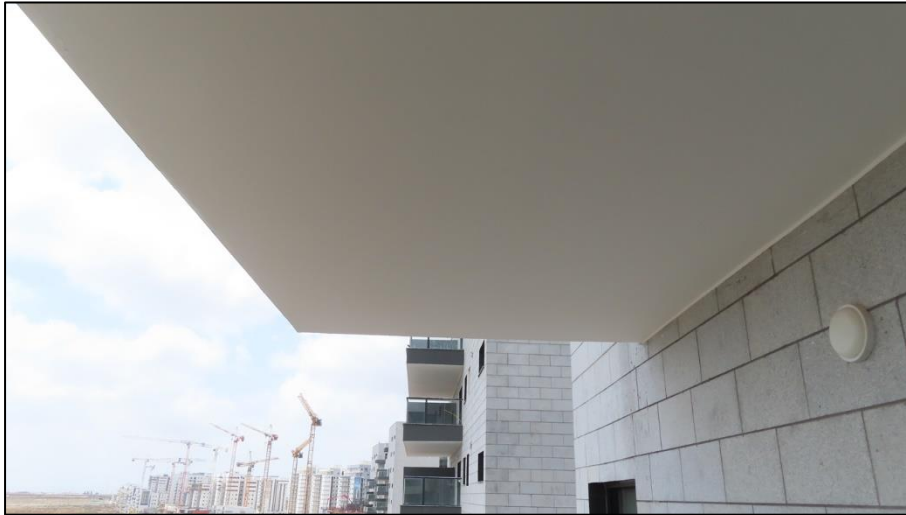
28. לא בוצע חריץ אף מים בתקרה המרפסת, מטרתו של אף מים היא מניעת זליגת מים לאורך התקרה, מניעת כתמי מים ומניעת בלאי מואץ של מערכת טייח וצבע התקרה.

נדרש היה לבצע אף מים ביציקה בהיקף המרפסת, בשלב זה ניתן לבצע חירוף של אף מים בעזרת דיסק או ליצור אף מים בעזרת הרכבת זווית אלומיניום בתקרה.

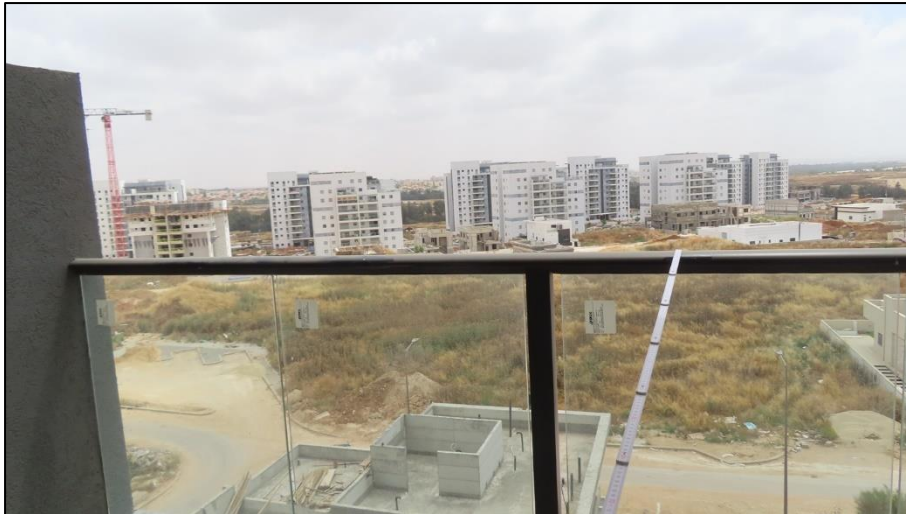
29. פרופיל עליון במעקה מרפסת מלוכלך בסימני התזת צבע, בנוסף ישנה פגיעה בפרופיל.

מבט אל מיקום הפגיעה בפרופיל המעקה:

נדרש לנקות לבצע תיקון מקומי, במידה ולאחר התיקון יישארו סימני תיקון כדוגמאת עננות או הבדלי גוון, יידרש להחליף את הפרופיל.

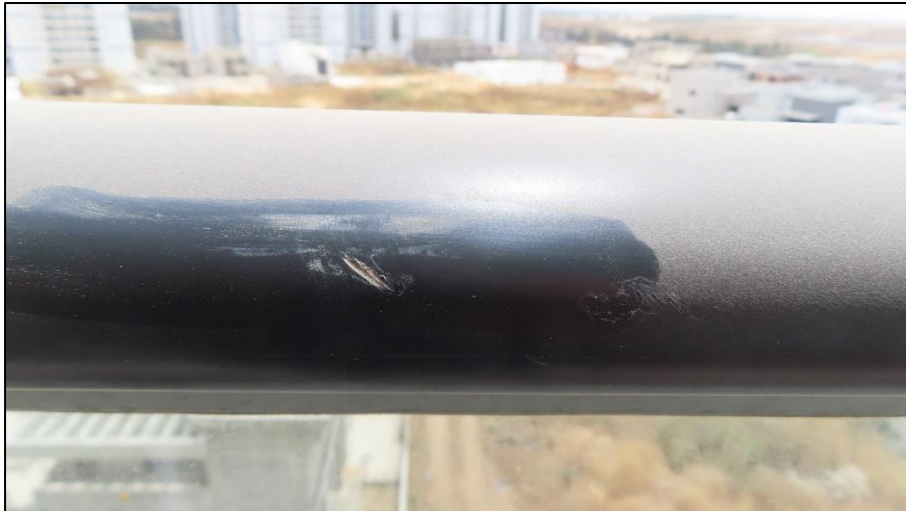
צילום מקרוב של הפגיעה בפרופיל:

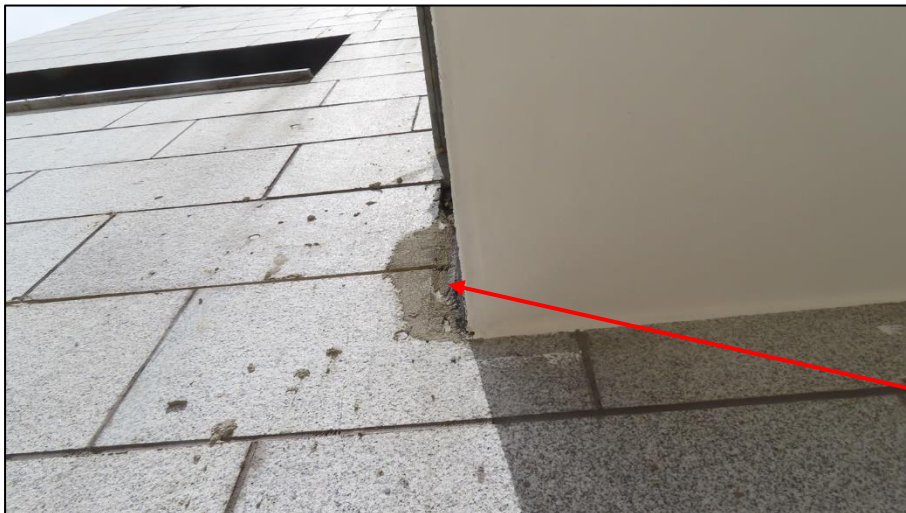
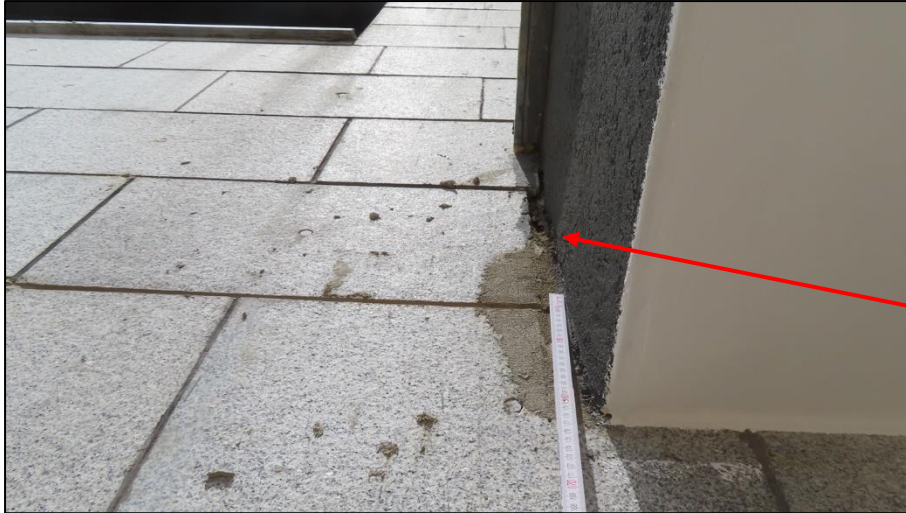
30. מעל למרפסת הדירה הורכבה אבן במידה קצרה מהדרוש, כתוצאה מכך ישנו חלל במפגש בין המרפסת לחיפוי חזית המבנה, חלל זה מהווה נקודת כשל באיטום חזית המבנה שדרכה עלולים לחדור מים לקיר, בנוסף לכך בוצעה מריחה של חומר צמנטי על האבנים הסמוכות, החומר הצמנטי נראה ככתם הבולט לעין.

נדרש להחליף את האבן הקצרה, ולהשלים אבן בחיפוי הקיר בנוסף נדרש לנקות את מריחת החומר הצמנטי מהאבנים.

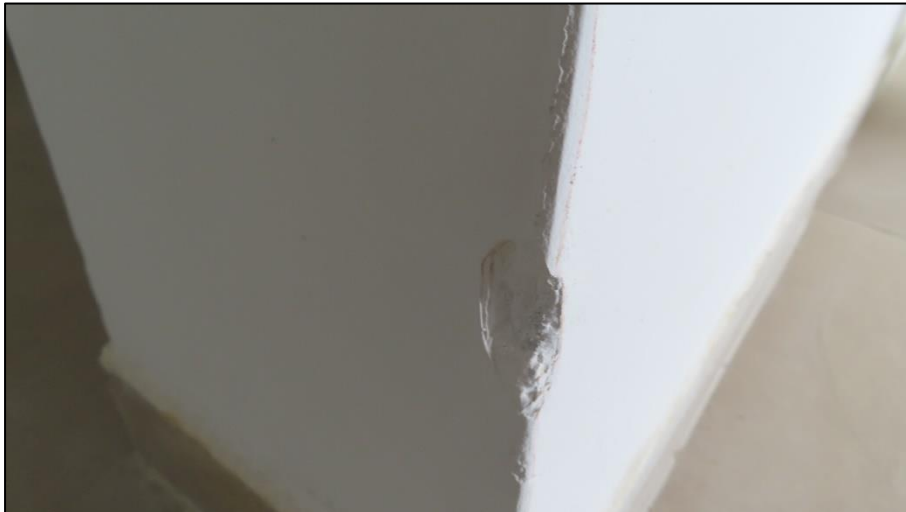
31. ישנה פגיעה בטיח.

נדרש לבצע תיקון מקומי של טיח וצבע.

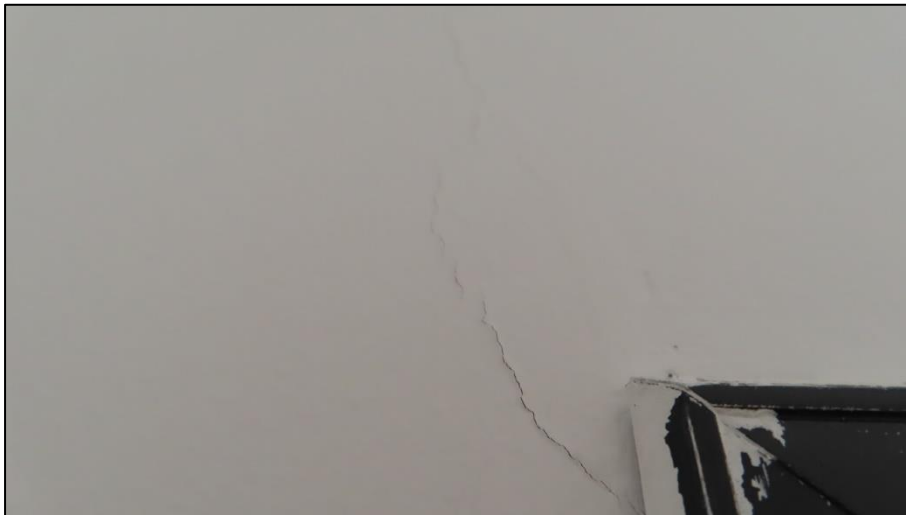
32. במועד הבדיקה נראה סדק בפינה שמאלית עליונה של חלון חדר שינה הורים.

צילום מקרוב של התחלת הסדק:

נדרש לתקן את הסדק, לאחר מכן לצבוע בגוון אחיד את פני הקיר, כדי למנוע סדיקה חוזרת מומלץ לחרוץ את אזור הסדיקה עד להגעה לפני הבטון ברוחב של כ 10 ס"מ מכל צד של הסדק ולהטביע בטיח רשת אינטרגלס ליישם טיח ולצבוע את הקיר

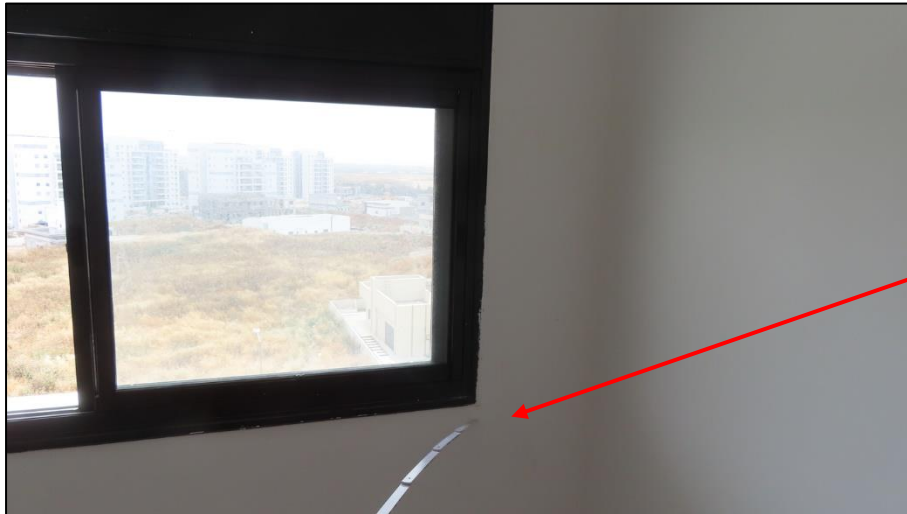
33. במועד הבדיקה נראה סימן רטיבות בקיר מתחת לחלון, הסימן בא לידי ביטוי כהתנפחות טיח וצבע כתוצאה של איטום לקוי של החלון ואדן החלון (ראה סעיף 10) ומחדירת מים מבחוץ בנוסף נמדדו ערכים גבוהים יחסים של תכולת רטיבות בעזרת מכשיר מד לחות מסוג protimeter.

מבט אל מיקום רטיבות מתחת לחלון חדר 1:

נדרש לפרק את הלבשות החלון ולשפר את איטום החלון בנוסף להחלפת אדן החלון, לאחר מכן לבצע תיקוני טיח וצבע.

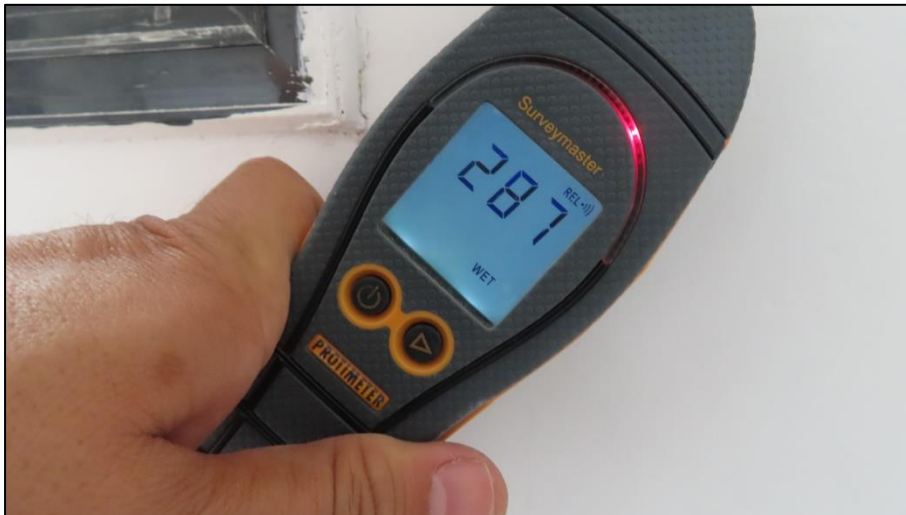
מדידת תכולת רטיבות בעזרת מד לחות:

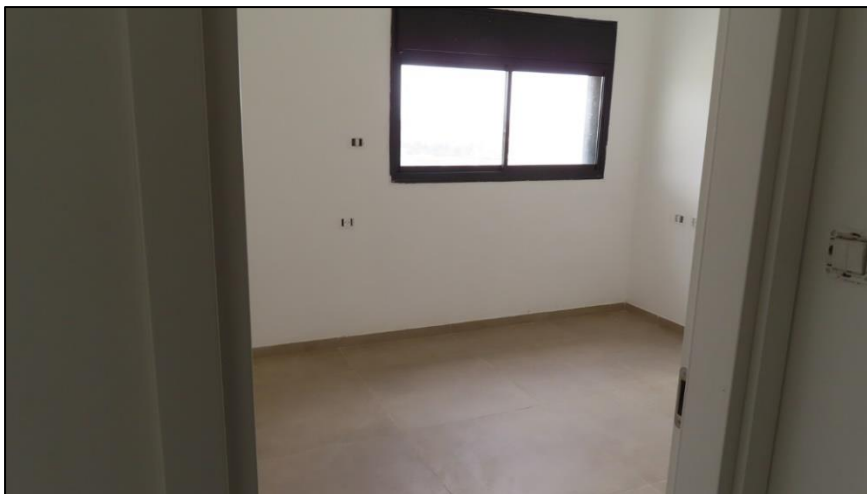
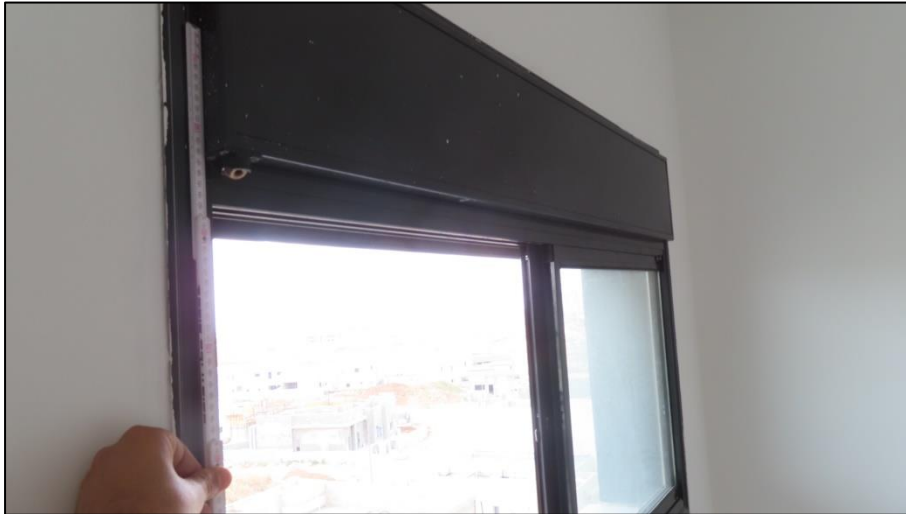
34. חלון בחדר שינה בוצע בגובה נמוך מהמקובל ובמידות שונות מהמתואר במפרט מכר הדירה. במפרט מצוין חלון בגודל 100/120, אך בפועל ביצעו חלון נמוך וארוך יותר בגודל של 82/155. גובה פתח החלון שבוצע בפועל הינו נמוך 1.86 מ' בעוד שאילו היו מבצעים חלון לפי גובה החלון המצוין במפרט המכר היה מתקבל חלון בגובה 2.05 (מתחיל מ1.05 מטר + 1 מטר פתח החלון = 2.05 מטר) גובה החלון מהווה ליקוי תפקודי ואי התאמה למפרט מכר הדירה.

מבט אל החלון המדובר:

נדרש לפרק את החלון ולהרכיב חלון עם פתח אוויר ואור גבוה יותר של כ-2.1 מטר מעל מפלס החדר.  
עלות – כלול בסעיף 59.

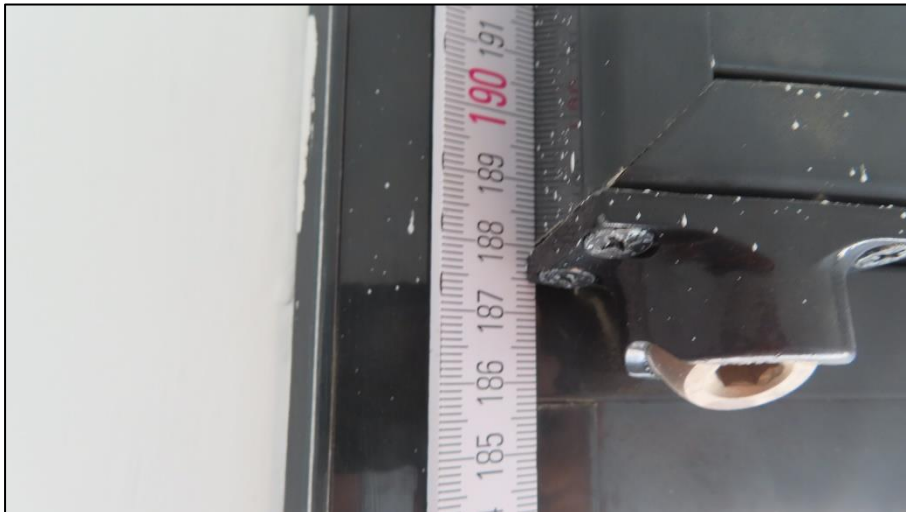
קצה החלון והתחלת ארגז תריס בגובה 188 ס"מ :

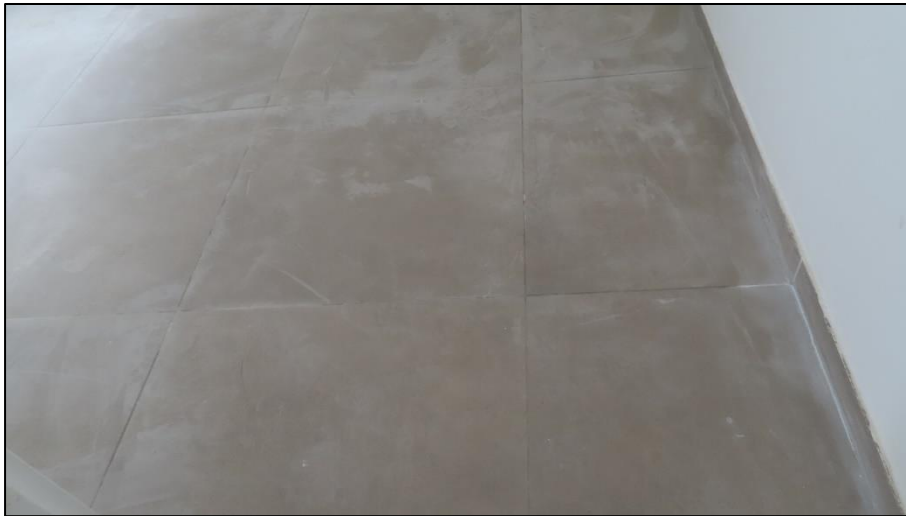
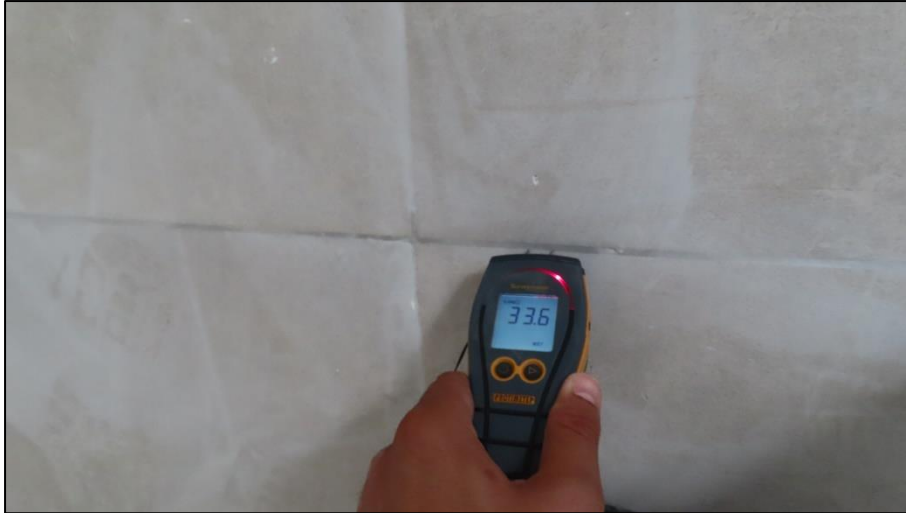
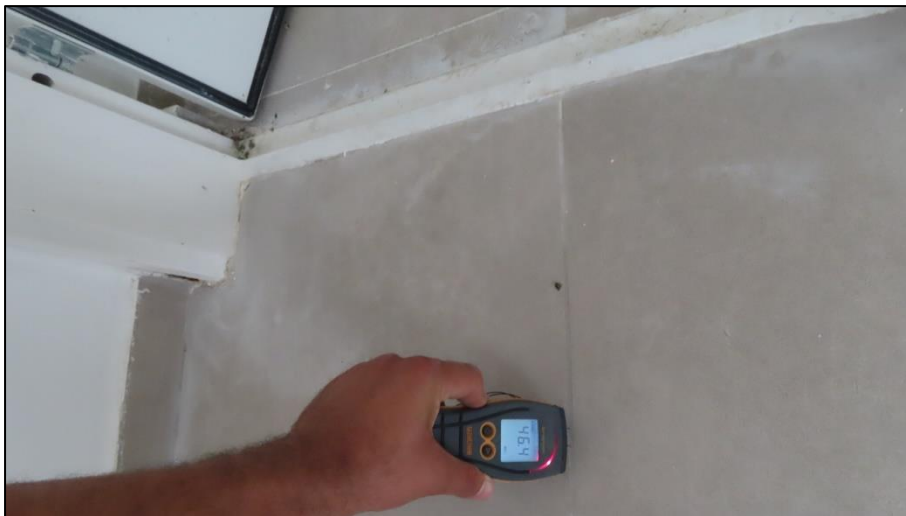
35. במועד הבדיקה נראו סימנים של רובה מחליפה גוון בממ"ד וקורוזיה (חלודה) בתחתית משקוף הממ"ד בנוסף נמדדו ערכים גבוהים יחסים של תכולת רטיבות בעזרת מכשיר מד לחות מסוג protimeter, יש חשש לרטיבות מתחת לריצוף הדירה. זרת בניגוד לתקן ישראלי 1555 חלק 3.  
להלן תמונות הממחישות את סימני הרטיבות ומדידת תכולת הרטיבות בעזרת מכשיר מד לחות מסוג protimeter.

נדרש לבצע בדיקת תכולת רטיבות למצע ע"י מעבדה מוכרת, במידה ותכולת הרטיבות גבוהה מהמותר בתקן יש להחליף את המצע או לייבשו בעזרת אמצעים מכניים, יש לאתר את מקור חדירת המים ולתקנו.

לאחר מכן לבצע תיקוני רובה.

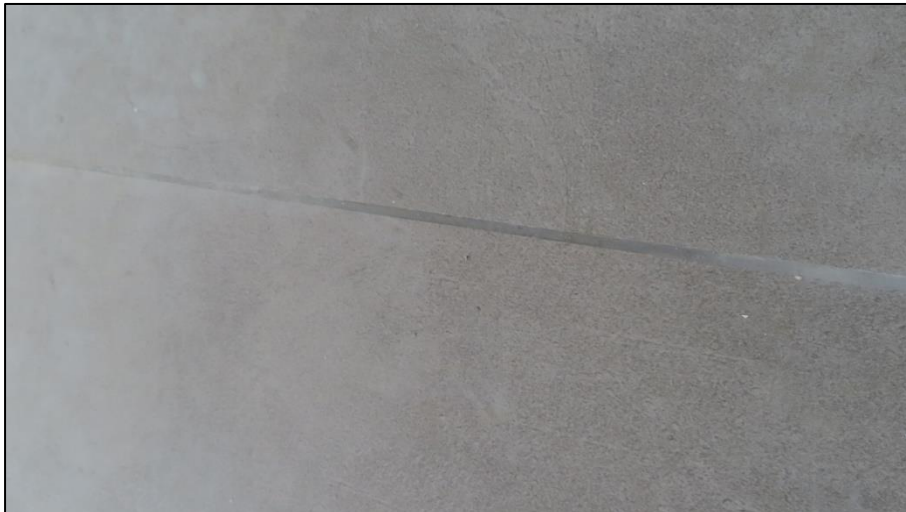
מבט אל מישק בו נראו גוונים שונים של רובה:

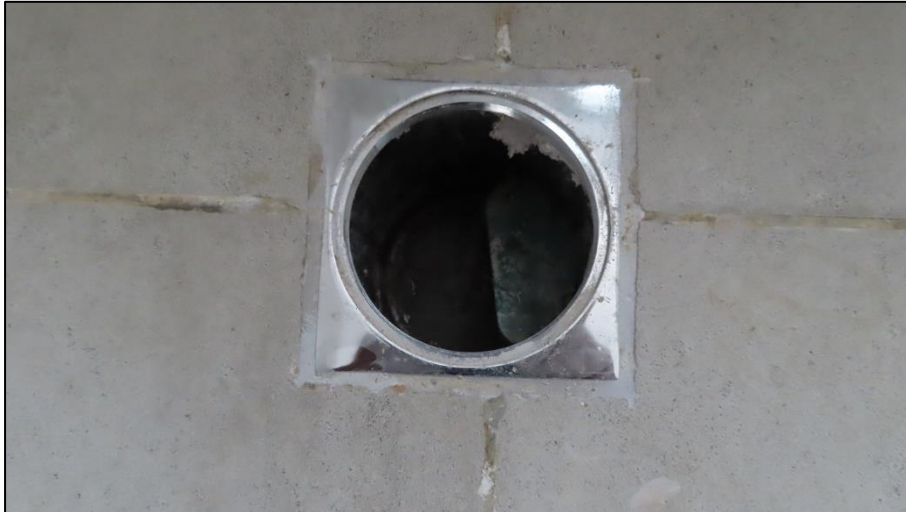
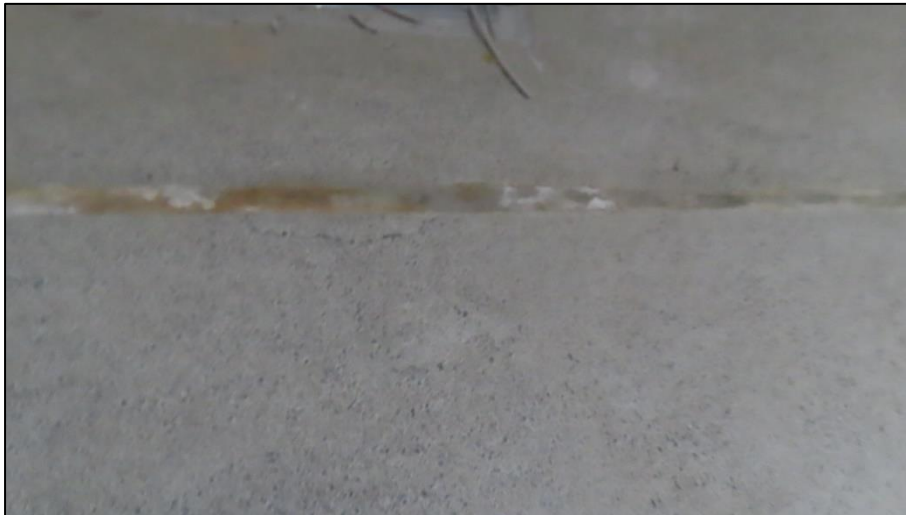
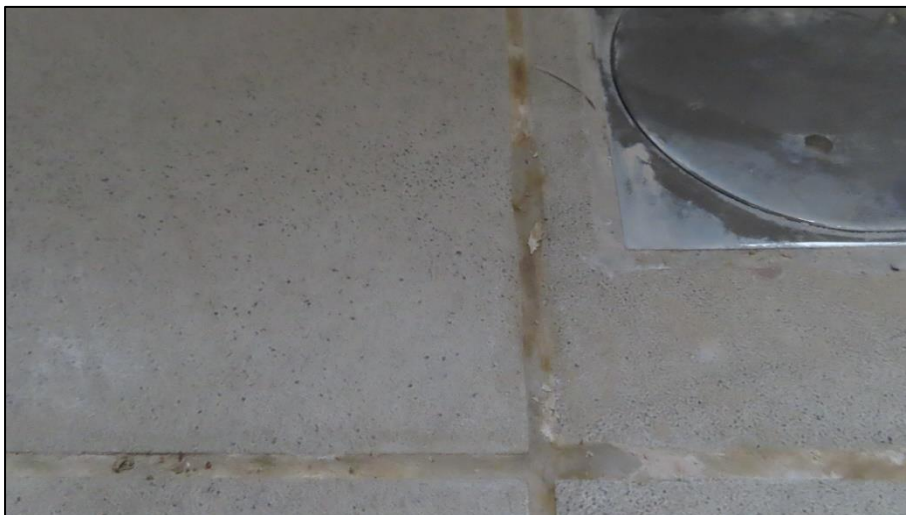
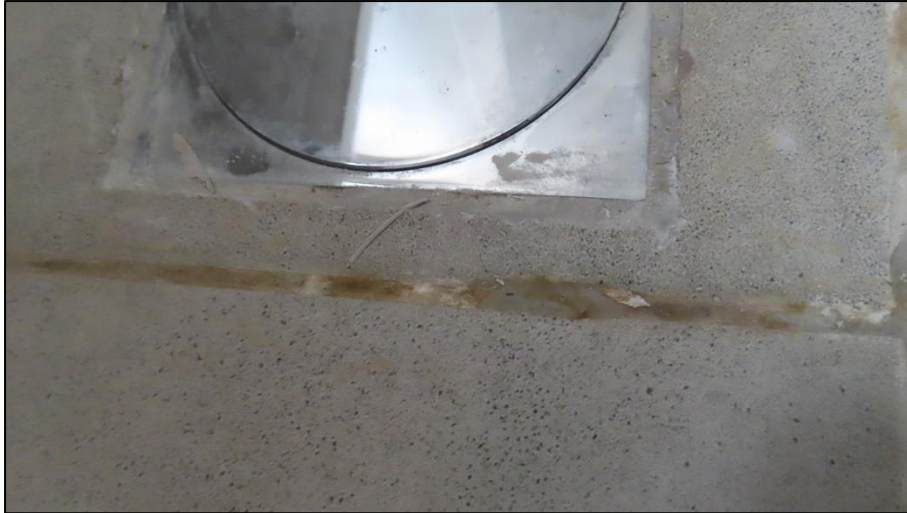
36. במועד הבדיקה נראו סימנים של רובה מחליפה גוון במישקי ריצוף חדר רחצה ושירותי אורחים, בנוסף נמדדו ערכים גבוהים יחסים של תכולת רטיבות בעזרת מכשיר מד לחות מסוג protimeter במישקים מתחת לריצוף ומעל לפנלים בקירות המשותפים לחדרים הרטובים ולפרוזדור. יש חשש לרטיבות מתחת לריצוף ולאטום לקוי של החדרים הרטובים, להלן תמונות הממחישות את סימני הרטיבות ומדידת תכולת הרטיבות בעזרת מכשיר מד לחות מסוג protimeter.

להלן תמונות של מקומות בהם יש הבדלי גוון ברובה וסימני רטיבות:

נדרש לבצע בדיקת תכולת רטיבות למצע ע"י מעבדה מוכרת, במידה ותכולת הרטיבות גבוהה מהמותר בתקן יש להחליף את המצע או לייבשו בעזרת אמצעים מכניים, יש לאתר את מקור חדירת המים ולתקנו, במועד הבדיקה יש לפרק מספר אריחים, לבדוק את איטום חדרי הרחצה ולשפר את איטום חדר הרחצה במידה הצורך.

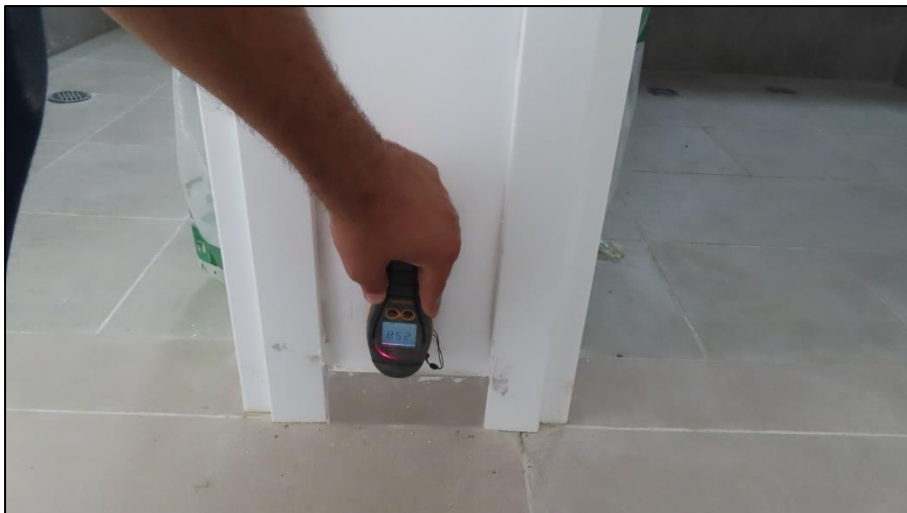
מדידת תכולת רטיבות מעל לפנל בקיר המשותף לחדר רחצה ולפרוזדור הדירה:

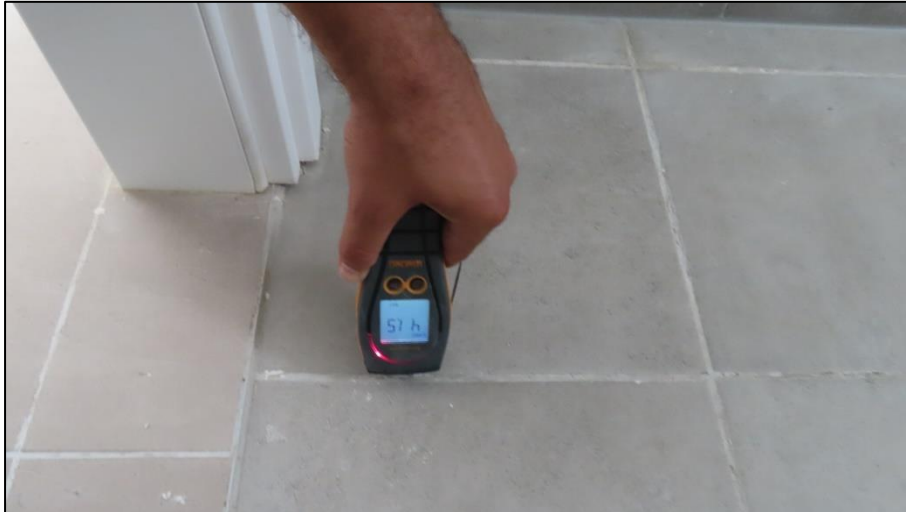
מדידת תכולת רטיבות במישק בין אריחי ריצוף:

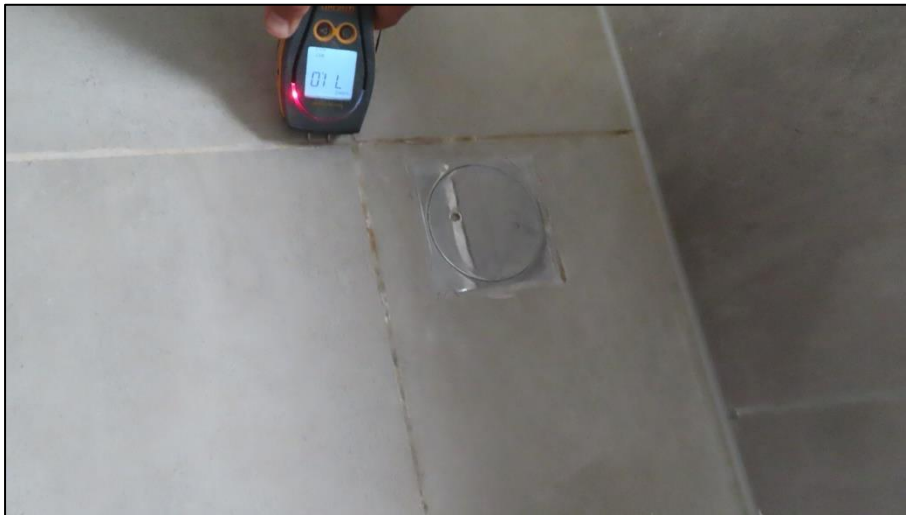
מדידת תכולת רטיבות במישק בין אריחי ריצוף:

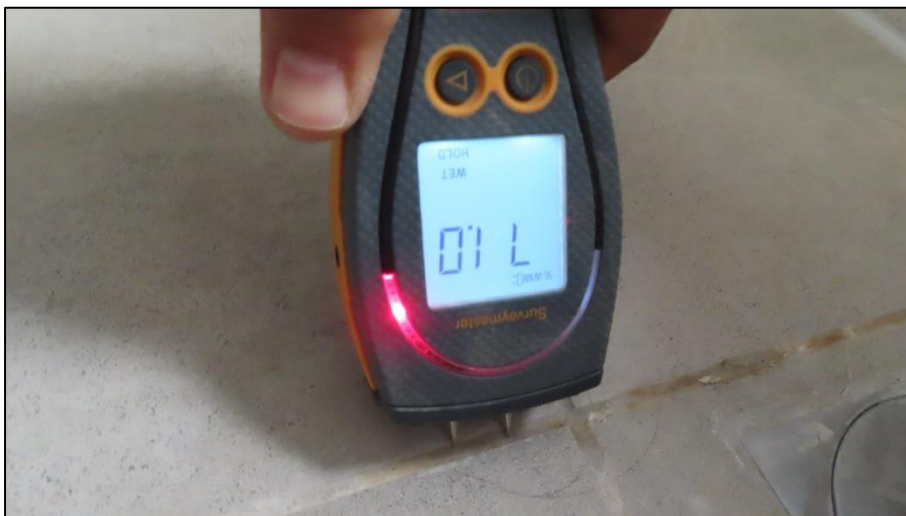
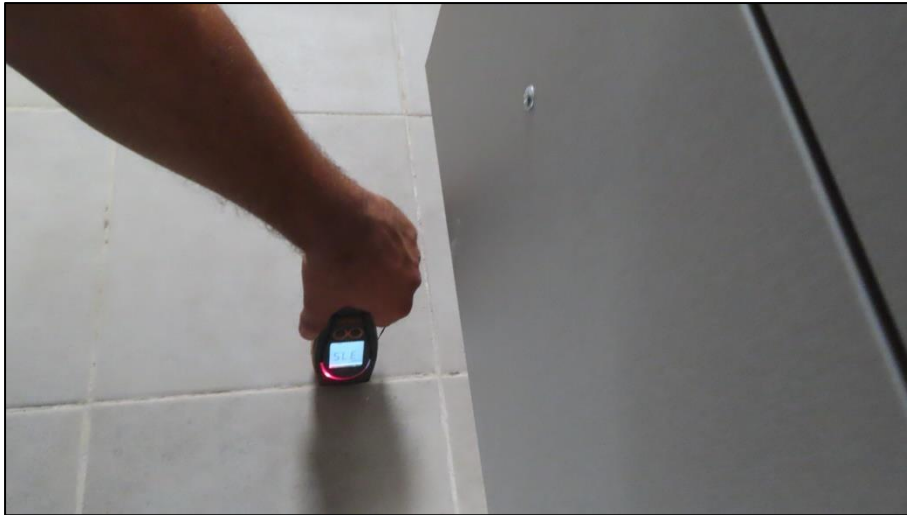
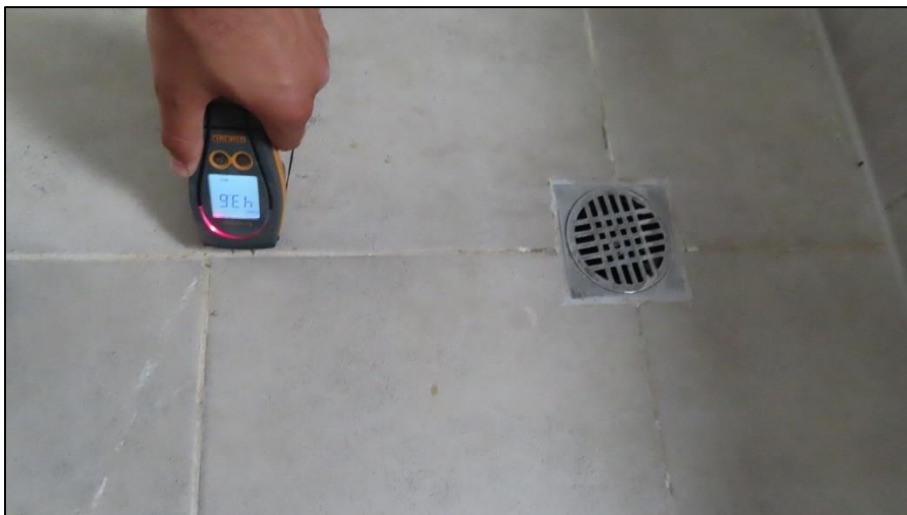
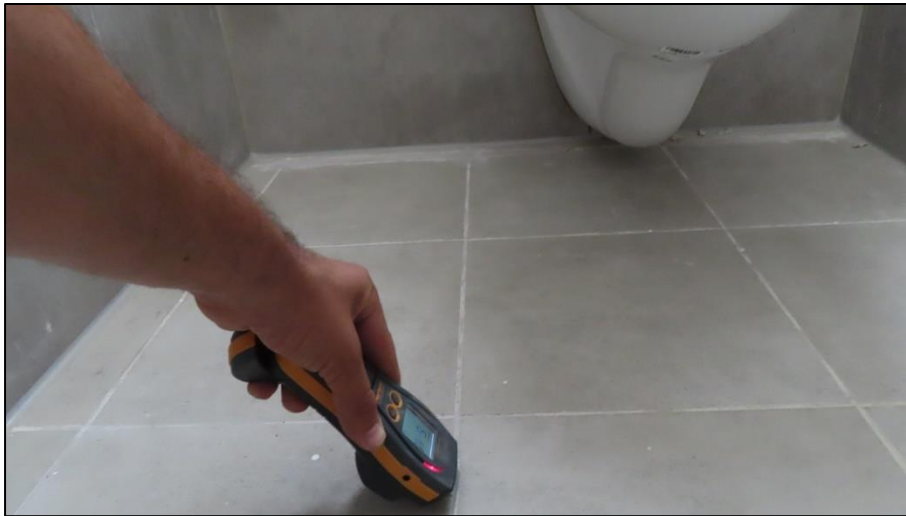
מדידת תכולת רטיבות במישק בין אריחי ריצוף:

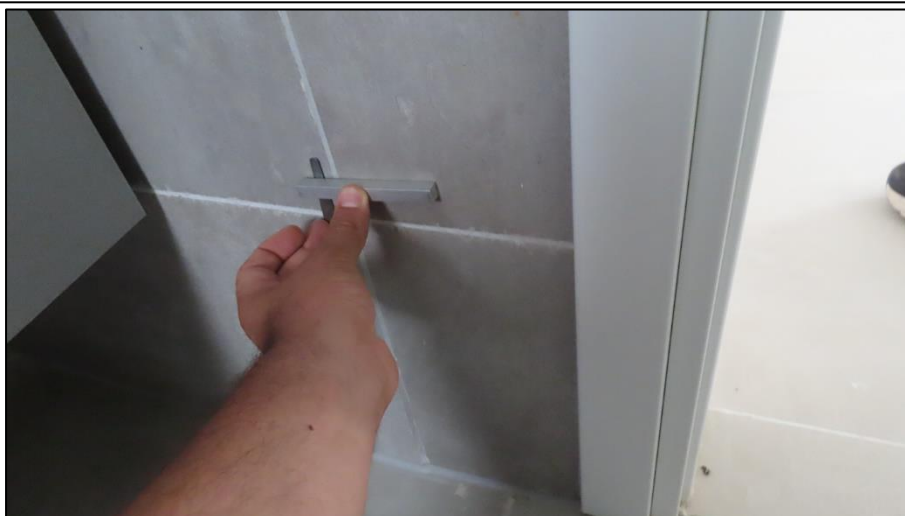
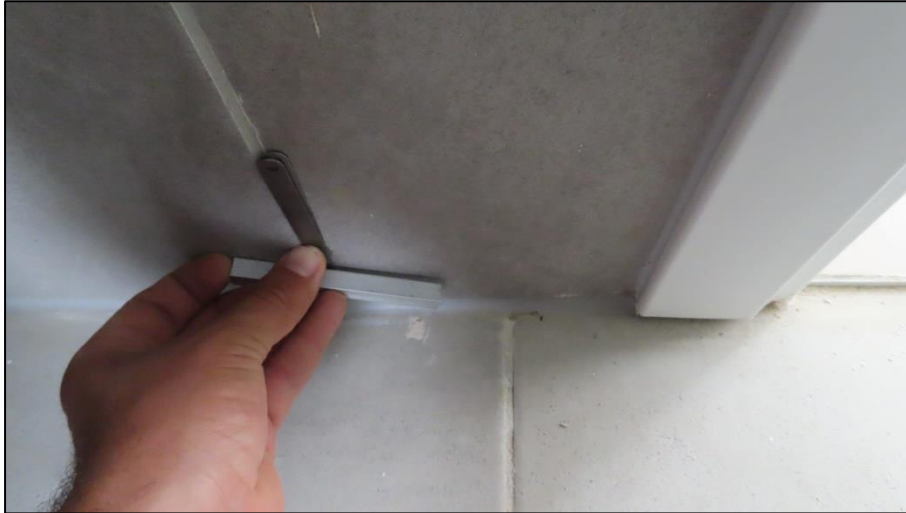
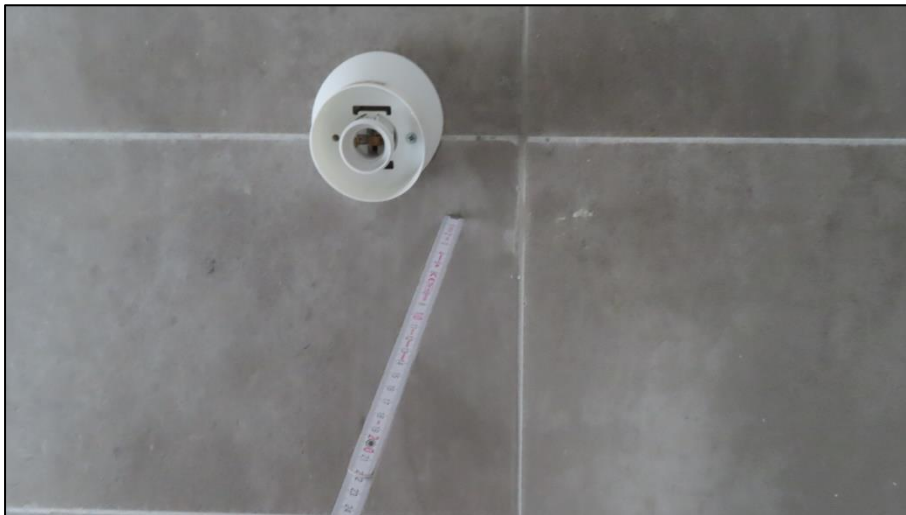
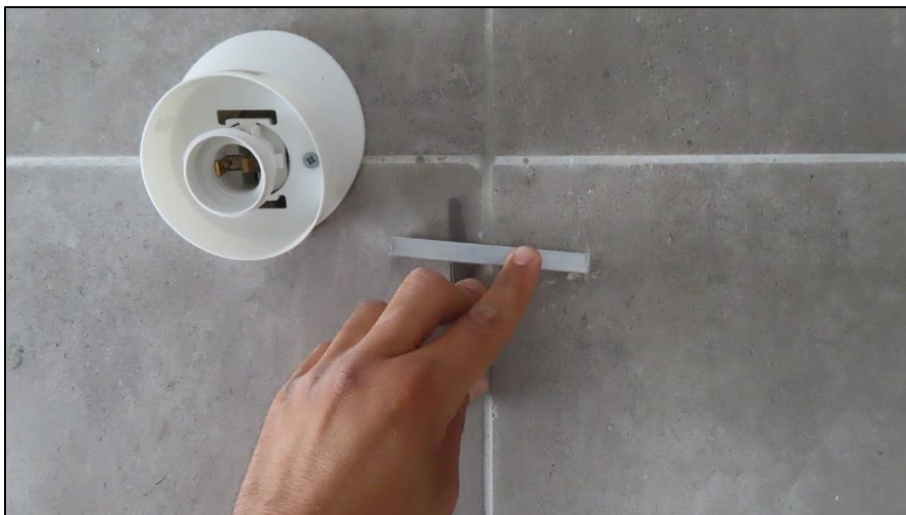
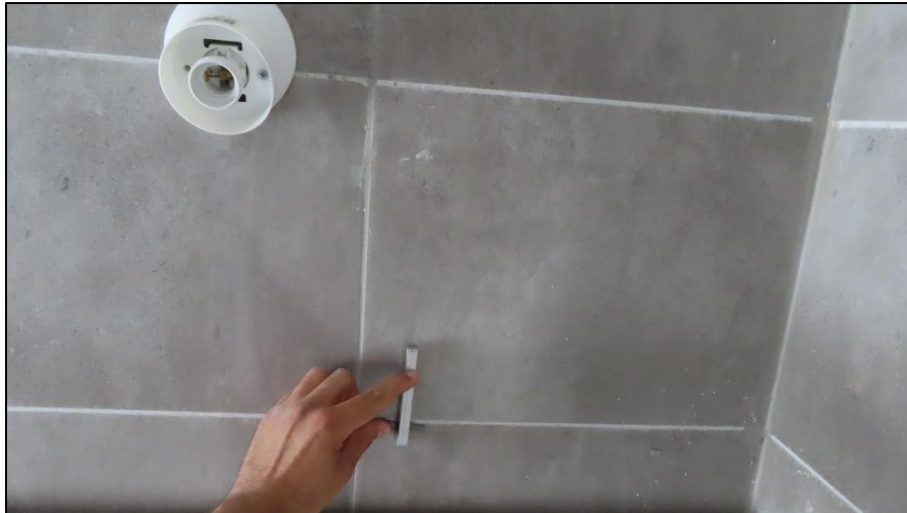
38. במספר אזורים על גבי חיפוי חדר רחצה כללי יש הפרש גבהים בין אריחים סמוכים הגבוה מהמותר בתקן ישראלי 1555 חלק 2.

נדרש לפרק את האריחים השקועים ולחפות בצורה תקנית.

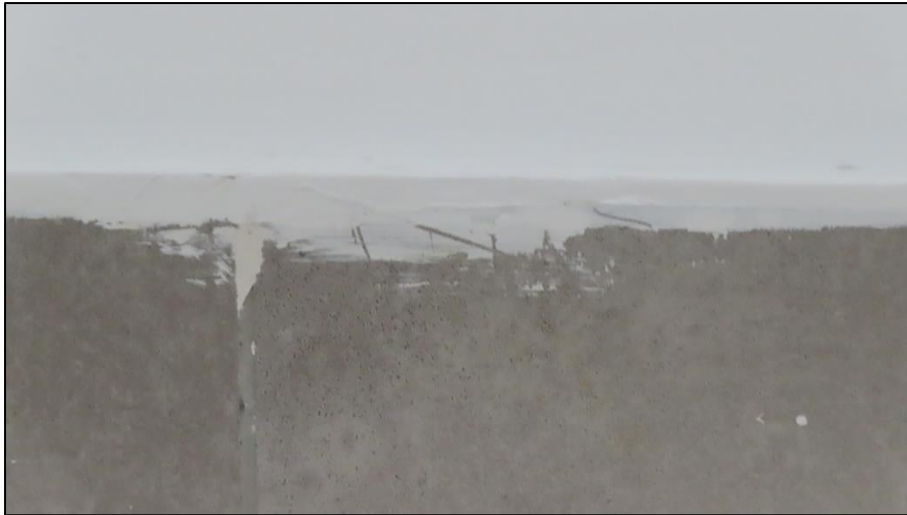
39. מפגש חיפוי קירות עם תקרה בוצע בגימור לקוי ולא אסתטי, ישנם סימני מריחות צבע, טקסטורה לא אחידה וחלל ללא מילוי טיח.

מבט אל מפגש חיפוי קירות עם תקרת חדר הרחצה:

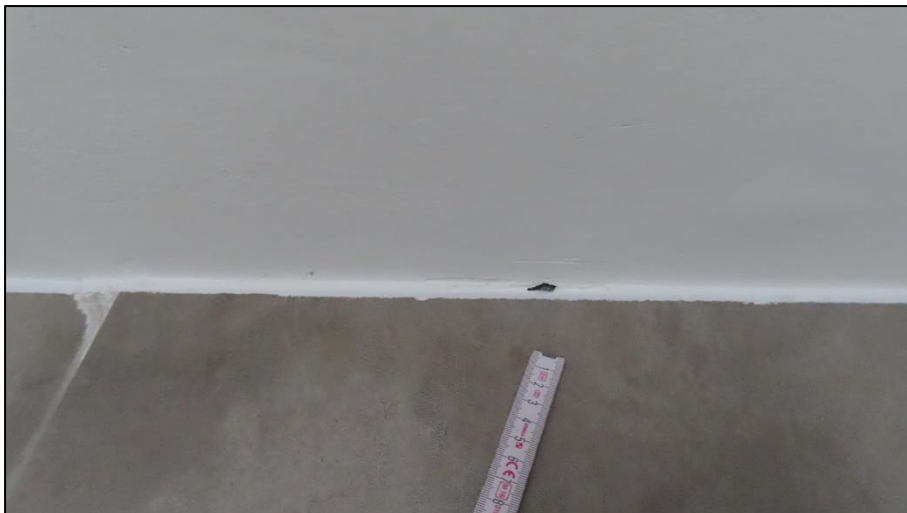
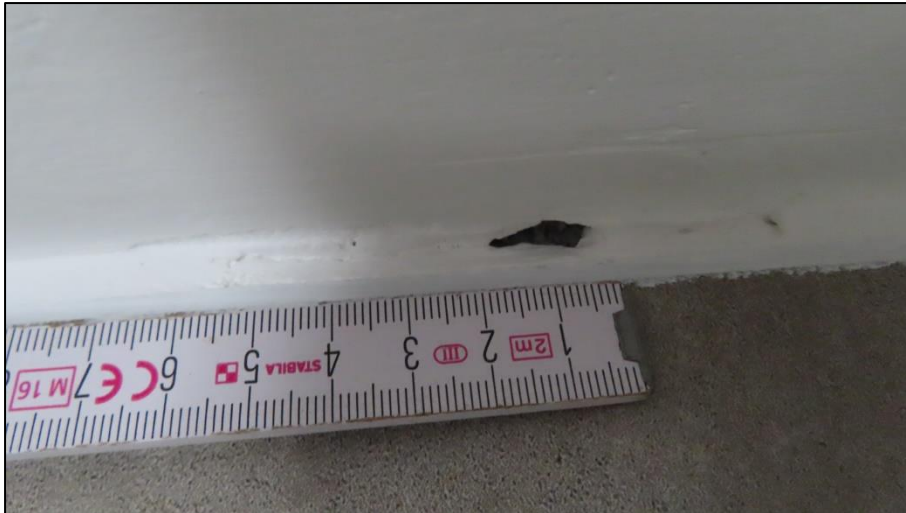
חלל במפגש תקרה עם חיפוי:

נדרש לנקות את האריחים ולבצע תיקוני טיח וצבע לקבלת מראה אחיד ואסתטי.

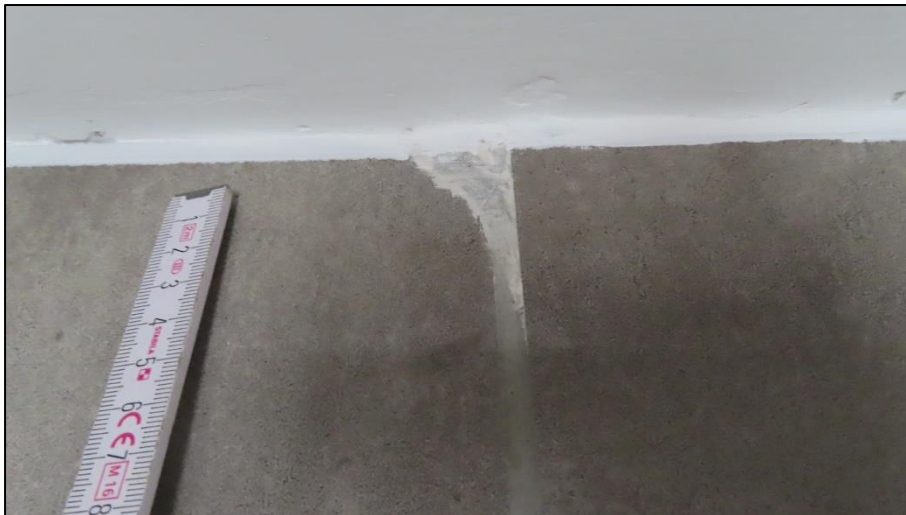
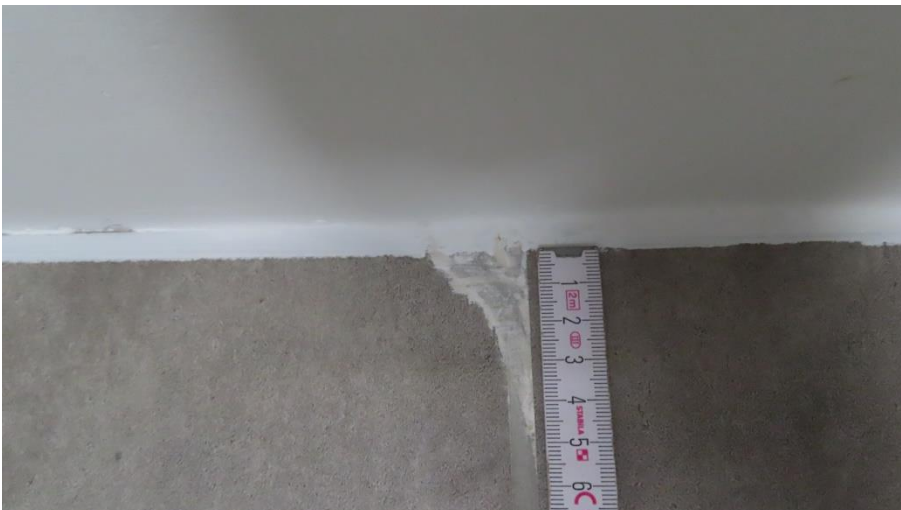
חיפוי צמנטי על האריחים:
