## חוות דעת מומחה

אני, הח"מ, נתבקשתי על ידי המזמין לתת את חוות דעתי המקצועית בנושא: ליקויי בנייה בדירה.  
אני נותן חוות דעתי זו במקום עדותי בבית המשפט, ואני מצהיר בזה כי ידוע לי היטב שלעניין  
הוראות החוק הפלילי בדבר עדות שקר בבית משפט, דין חוות דעתי זו כשהיא חתומה על ידי כדין  
עדות בבית משפט.

1. בדקתי את הדירה ב 04.05.2022 בנוכחות מזמין הבדיקה ואימו.
2. מדובר בדירת 3 חדרים בבניין משותף, הבדיקה התבצעה במועד פרוטוקול מסירה ראשונית.  
במועד הבדיקה הדירה לא הייתה מחוברת לחשמל ולא הורכבו כלים סניטרים.

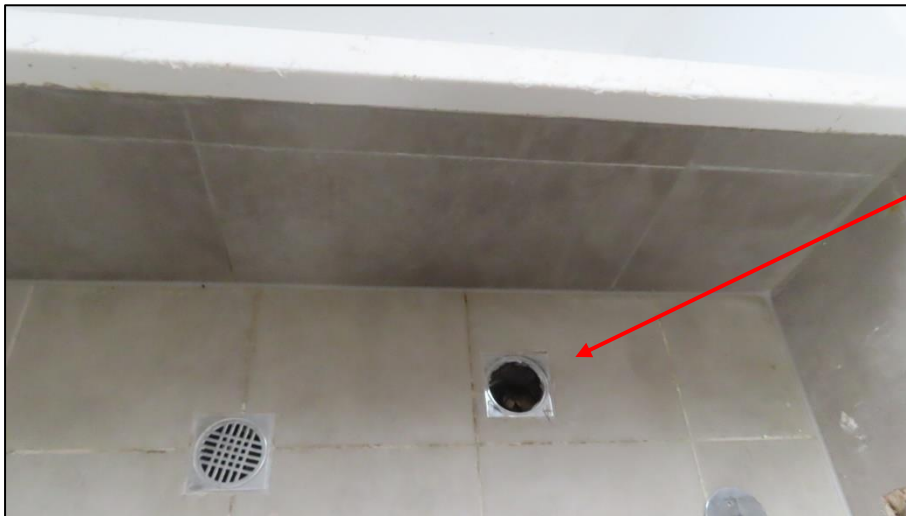
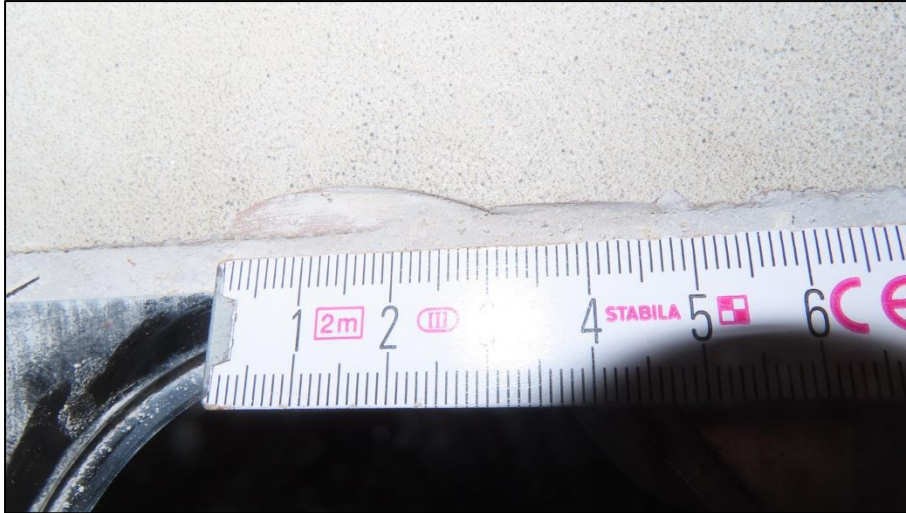
40. ישנם פגיעות באריח סביב קופסת ביקורת כתוצאה מחיתוך לא מדויק.

מבט אל הקופסא המדוברת:

יש להחליף את האריח באריח באותו גוון ומאותה סידרה, לחתוך בצורה אסתטית באריח פתח בגודל ולמלא בחומר גמיש בין הקופסא לאריח.

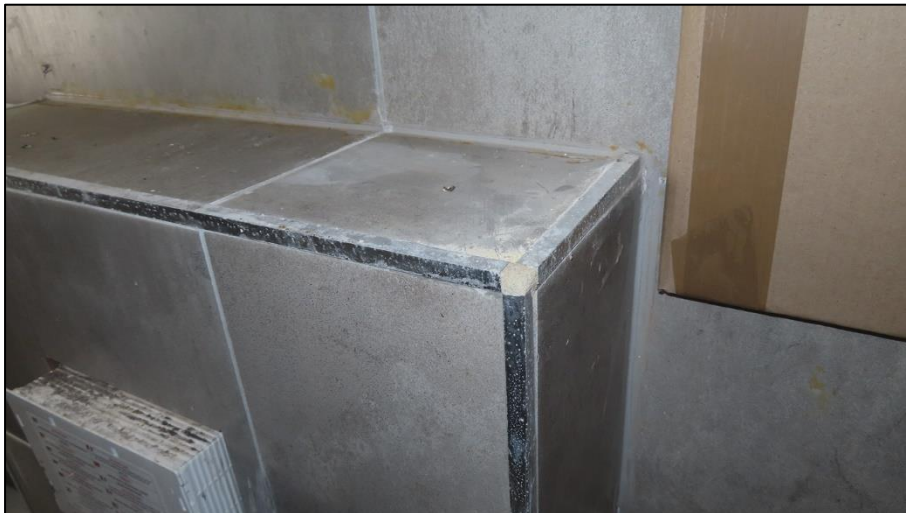
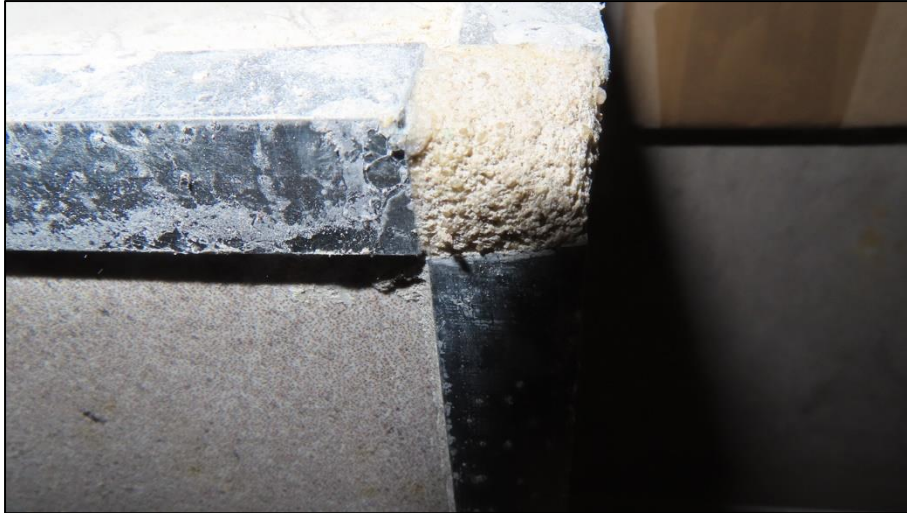
41. פינת קרמיקה בוצעה בצורה לקוי, איננה נמצאת במישור חיפוי מיכל ההדחה, לא בוצעו כובעי/מכסי פינות קרמיקה ייעודיים, בנוסף על גבי פינות קרמיקה יש לכלוך לצד סימני פגיעות ושפשופים.

יש לפרק ולהחליף פינת קרמיקה בפינה חדשה עם גימור אסתטי, ללא פגיעות וליישם כובע במפגש 2 פינות קרמיקה.

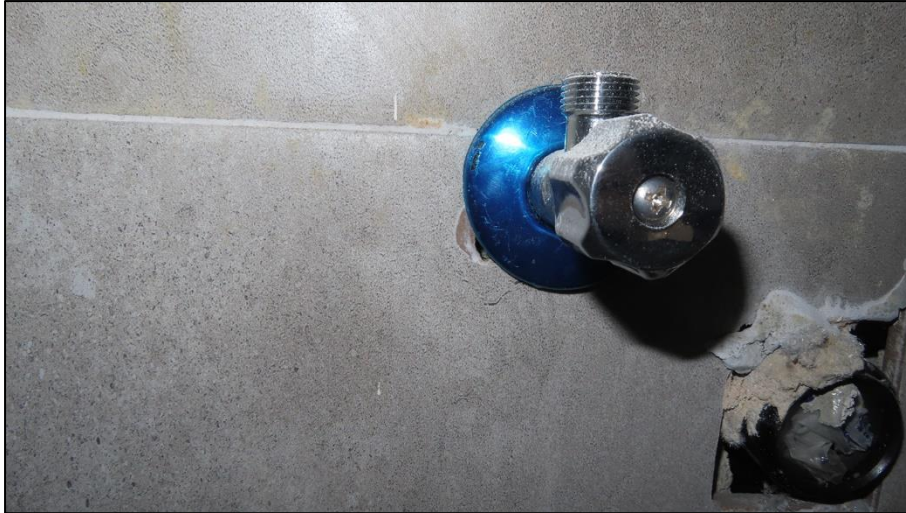
42. לא בוצע איטום גמיש סביב יציאת פתח ניקוז ויציאות ברזים מהקיר, הליקוי עלול לגרום לחדירת מים מאחורי אריחי חיפוי הקיר בזמן נזילה.

נדרש לאטום סביב יציאת פתח ניקוז וסביב יציאת הברזים מחיפוי הקיר בעזרת חומר איטום גמיש כדוגמאת sika flex fc 11.

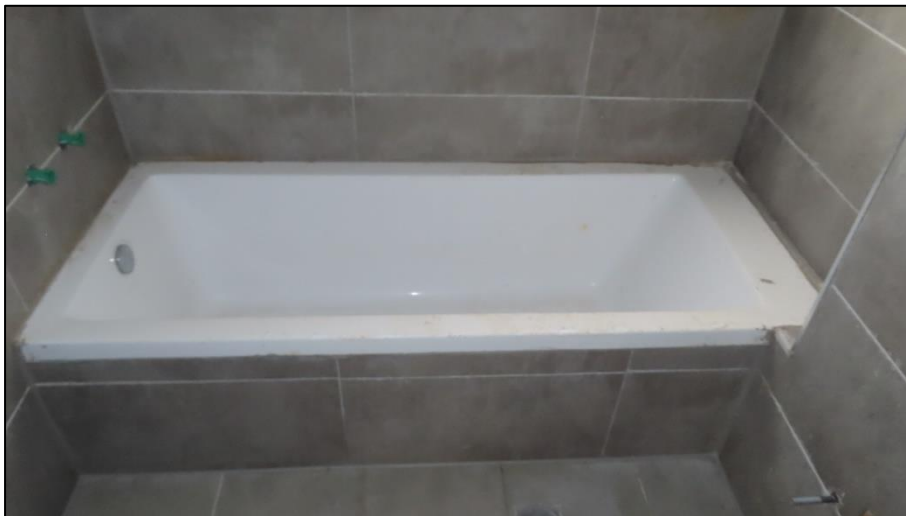
43. במועד הבדיקה לא נראה משטח הגנה על אמבט אקרילי בחדר רחצה, בנוסף ציפוי ניילון של האמבט הוסר במספר אזורים על גבי האמבט וישנם פגיעות ולכלוך רב על גבי האמבט.

מבט אל אמבט הדירה:

נדרש להגן על האמבט בעזרת כיסויי ייעודי כדוגמאת משטח קלקר להגנה על האמבטיה

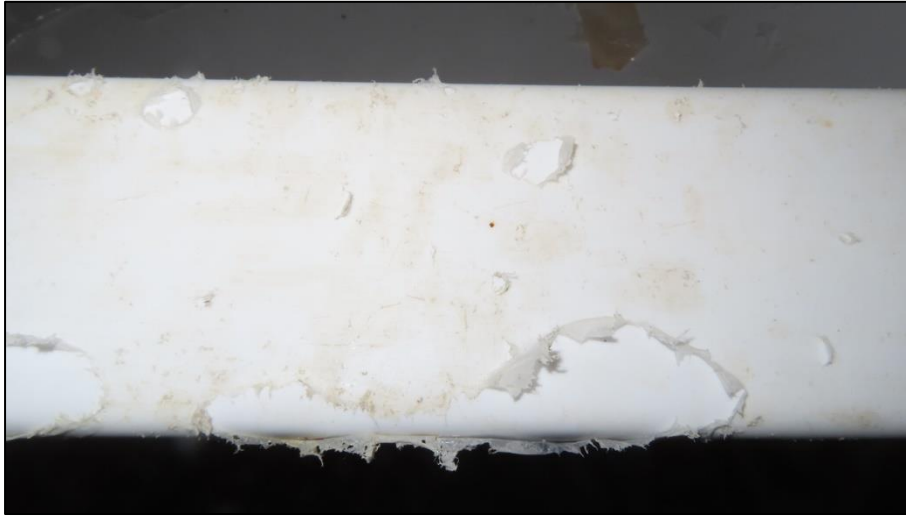
דוגמא לקילוף ציפוי שהוסר:

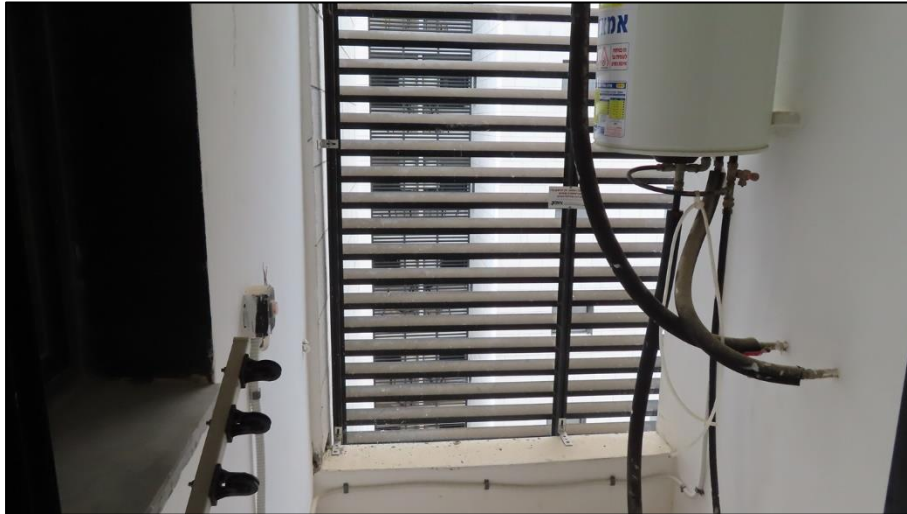
44. לא הורכב מעקה או רכיב אופקי בפתח למסתור הכביסה וזאת בניגוד לדרוש בתקן 5100.

| <p><b>3. 2. 2. 1. כללי</b></p> <p>גובה המסתור מפני משטח הדריכה יהיה 105 ס"מ לפחות.</p> <p>אם המרווח בין קצה משטח הדריכה לבין המסתור אינו גדול מ-10 ס"מ, יכלול המסתור רכיב אופקי בהתאם למתואר בסעיף 3.2.2.2; הרכיב האופקי יימצא לכל אורך המסתור.</p> <p>אם המרווח בין קצה משטח הדריכה לבין המסתור גדול מ-10 ס"מ, יש להציב בקצה משטח הדריכה מעקה המתאים לדרישות התקן הישראלי ת"י 1142.</p> |

נדרש להרכיב רכיב אופקי בהתאם לדרישות ת"י 5100.

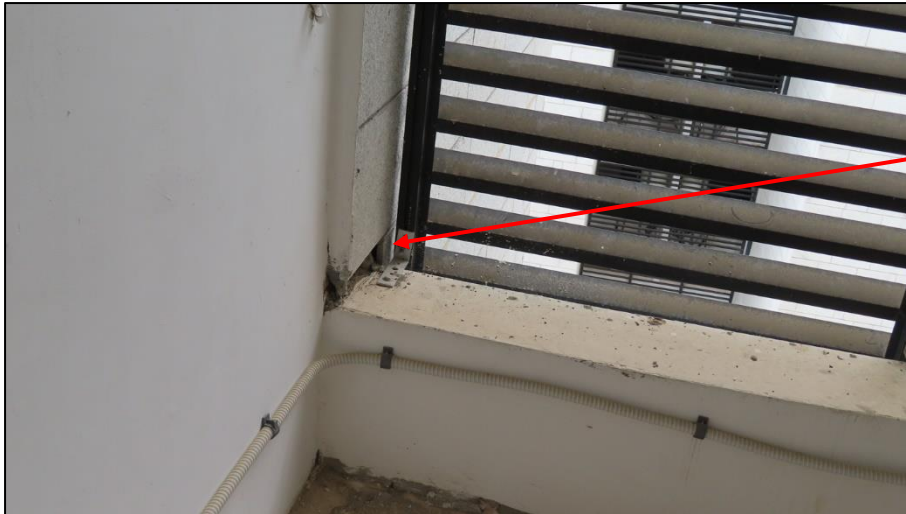
45. חסר אבן בחיפוי חזית המבנה במפגש עם קורת מסתור הכביסה.

מבט אל האזור בו חסרה אבן:

נדרש להשלים את האבן החסרה.

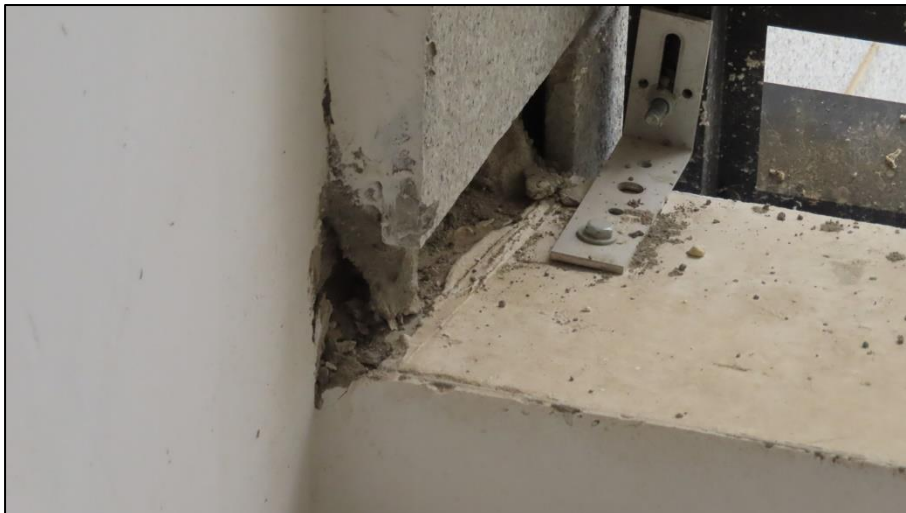
צילום מקרוב של האבן החסרה:

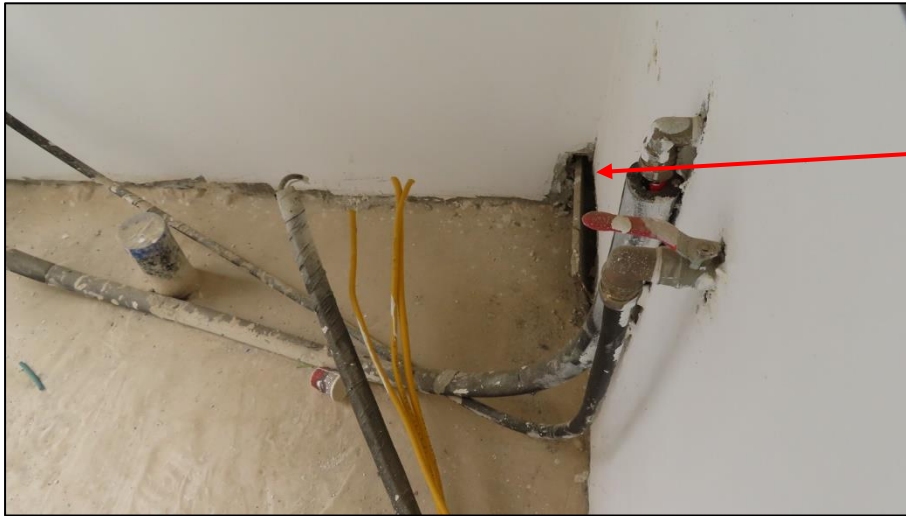
46. יש לוח עץ הבולט מהקיר, נראה שמדובר בעץ ששימש לטפסנות ולא הוסר בזמן עבודות הטיח בדירה.

מבט אל לוח העץ המדובר:

נדרש להסיר את לוח העץ, לאחר מכן לבצע תיקוני טיח וצבע.

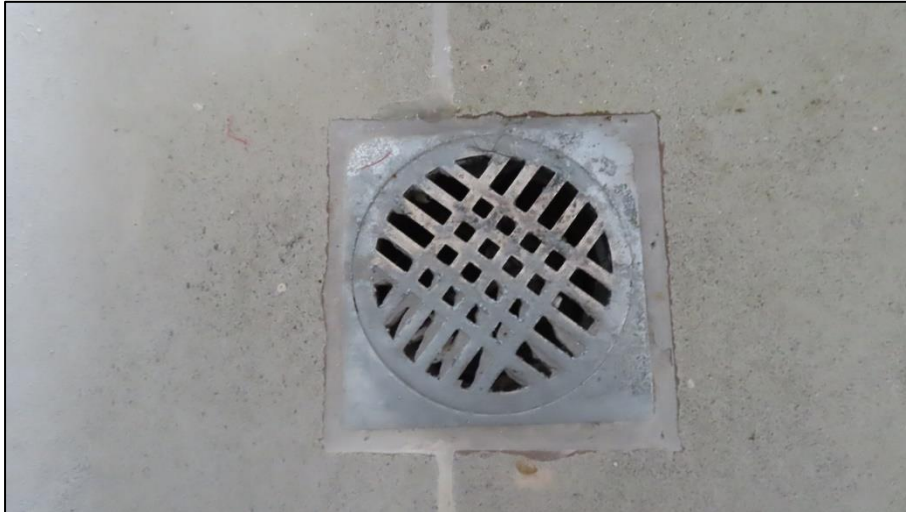
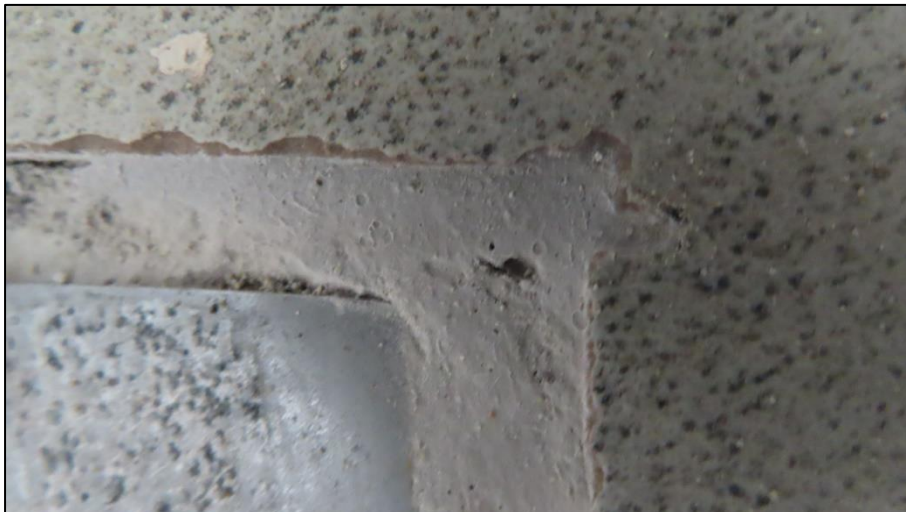
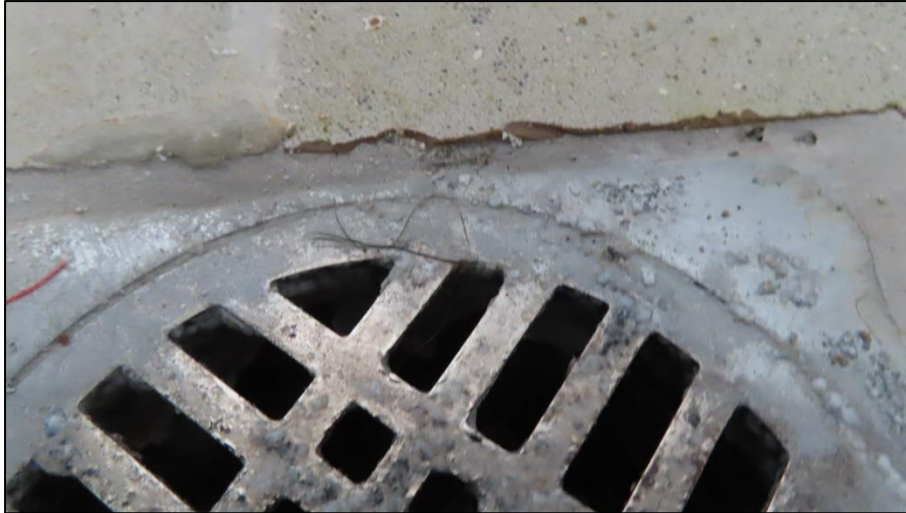
47. ישנם פגיעות באריח סביב קופסאות ניקוז כתוצאה מחיתוך לא מדויק, בנוסף ניתן לראות שבוצע חיתוך גדול מהדרוש לפתח הקופסא, כתוצאה מכך בוצע מילוי רחב 9 מ"מ של חומר צמנטי סביב מכסה קופסת ניקוז.

מבט אל מבסה הניקוז, ניתן לראות חיתוך גס מסביבו ופגיעות באריחים:

יש להחליף את האריחים סביב קופסת ניקוז באריחים בעלי אותו גוון ומאותה סידרה, לחתוך בצורה אסתטית פתח בגודל מתאים ולמלא בחומר גמיש בין הקופסא לאריח.

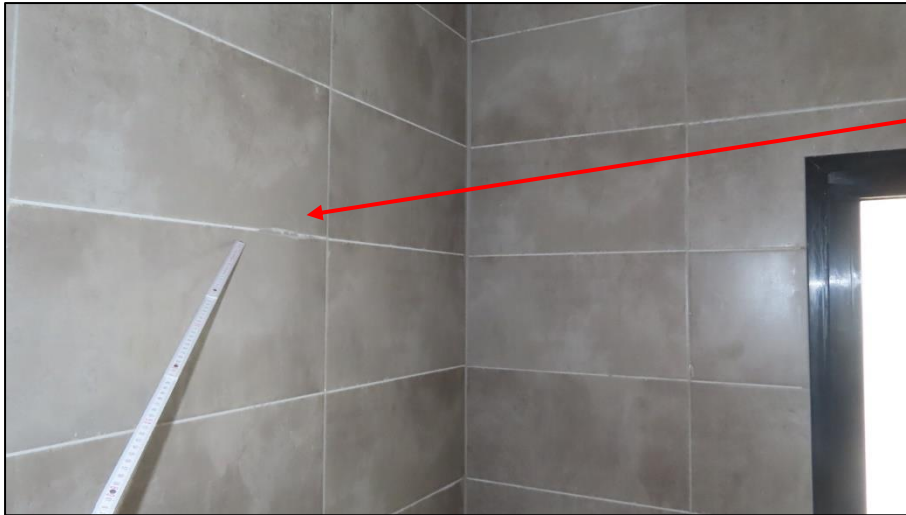
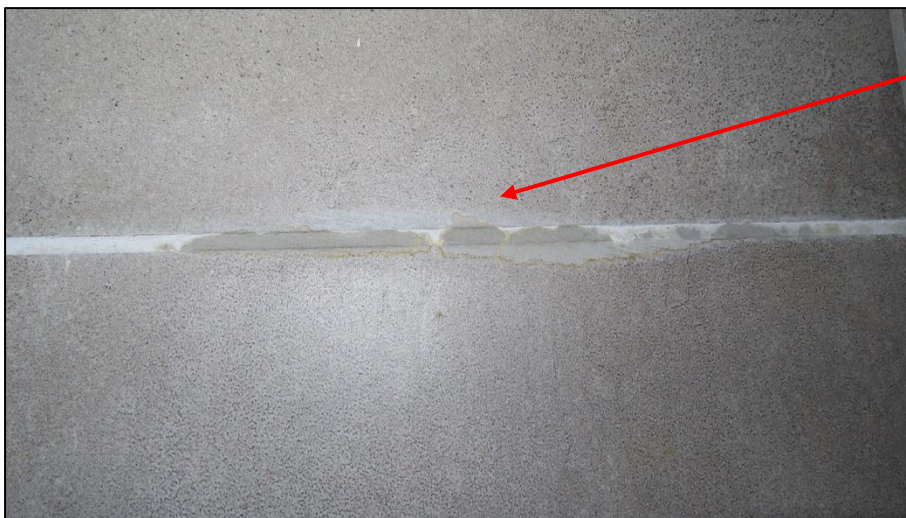
48. רובה בחדר רחצה כללי בצורה לא אחידה, במועד הבדיקה נראו כתמים, גבשושיות והבדלי גוון ברובה, הליקוי בולט לעין מהווה ליקוי אסתטי ומעיד על ביצוע לא תקיני של הרובה.

וזאת בניגוד לתקן 1555 חלק 2, פרק ' דרישות התפקוד סעיף 3.1 :

נדרש לחרוץ את הרובה הקיימת לאורך ולעומק כל המישק בחיפוי חדר הרחצה ולבצע רובה בצורה אחידה (לכל עומק המישק בצורה תקנית) בין אריחי חיפוי כדי לקבל מישקים בגוון אחיד, בטקסטורה אחידה ושאינה גולשת מעל מפלס האריח.

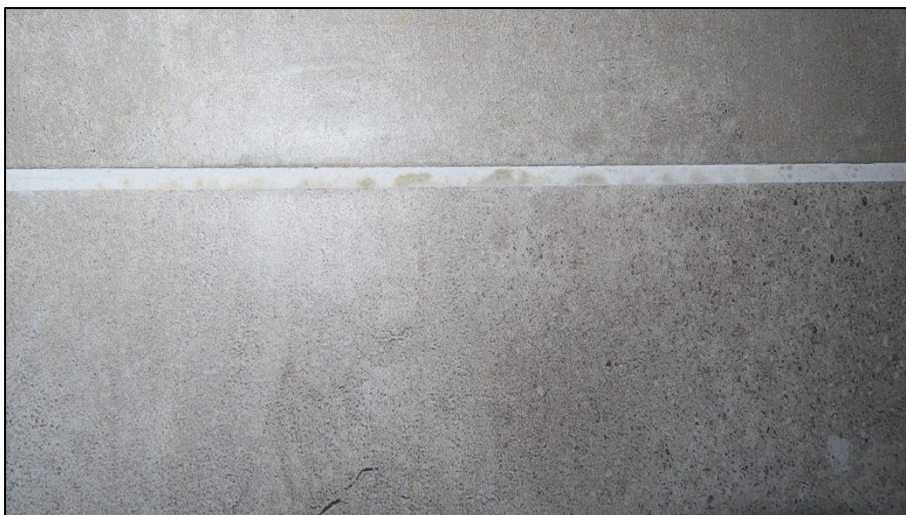
צילום מקרוב, ניתן לראות כתמים והבדלי גוון ברובה:

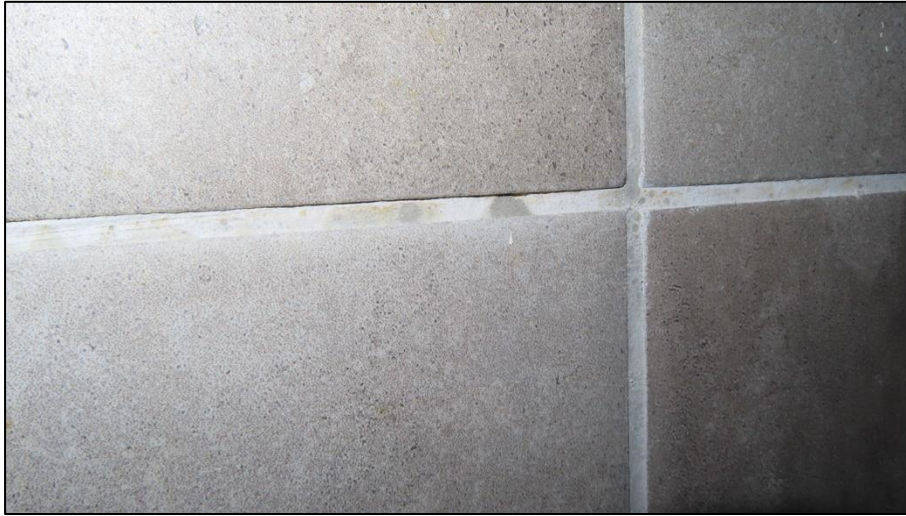
צילום מקרוב, ניתן לראות כתמים והבדלי גוון ברובה:

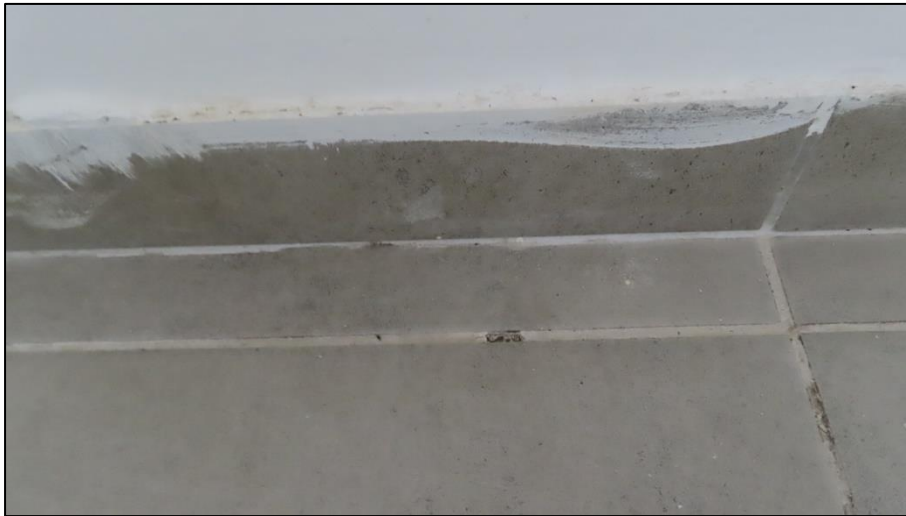
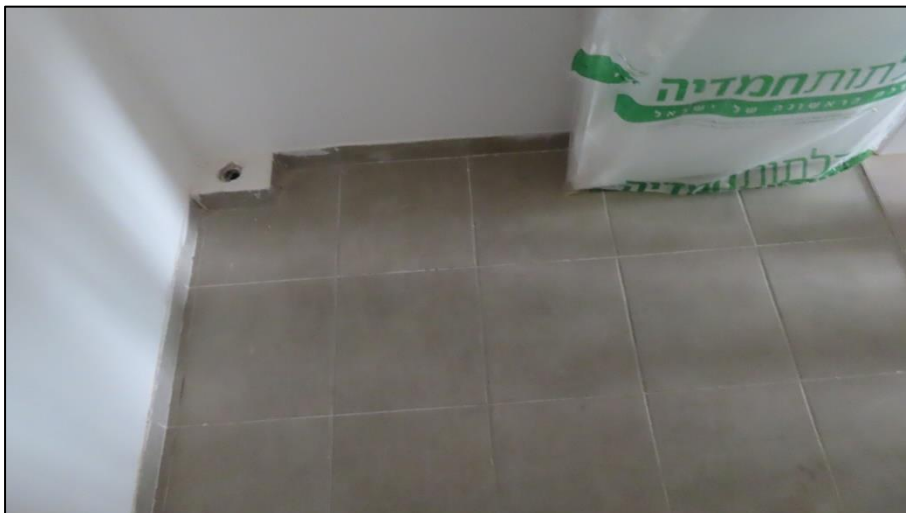
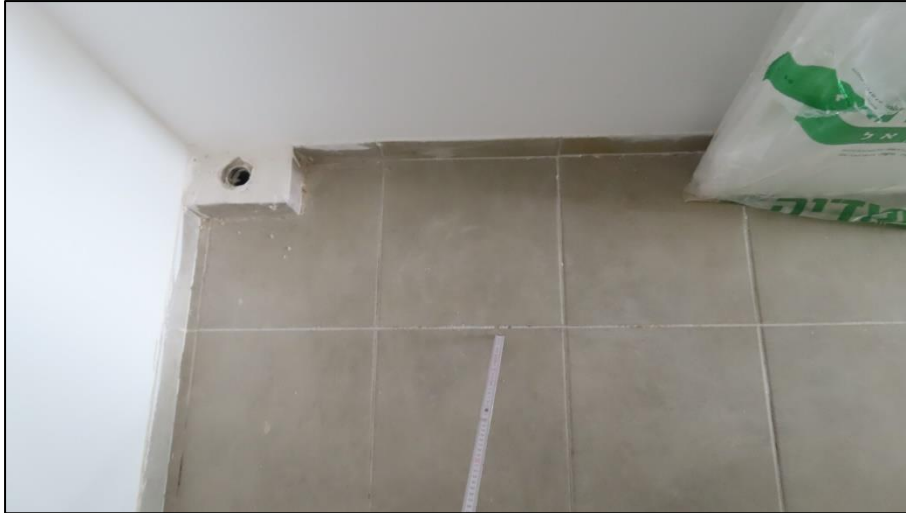
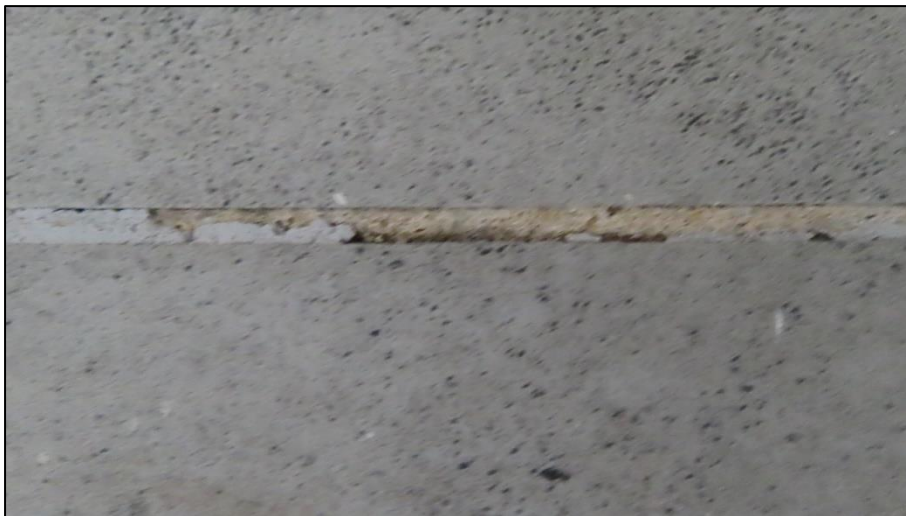
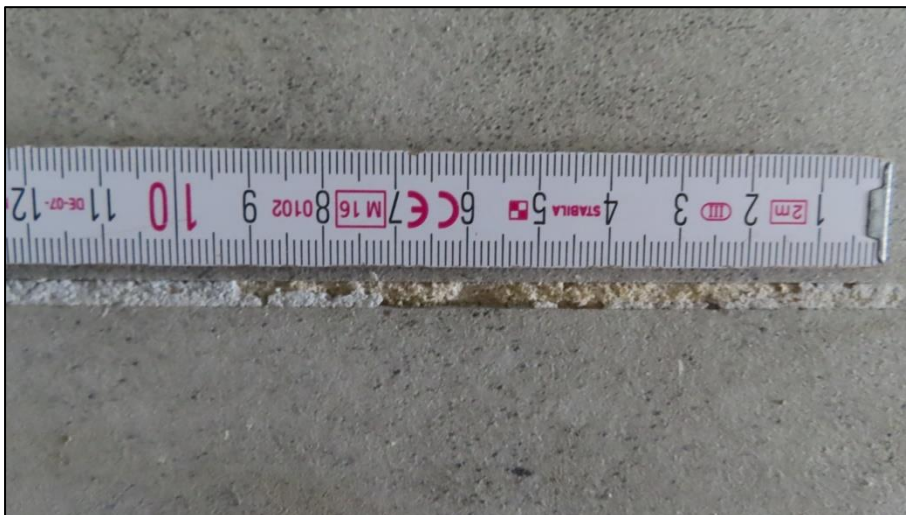
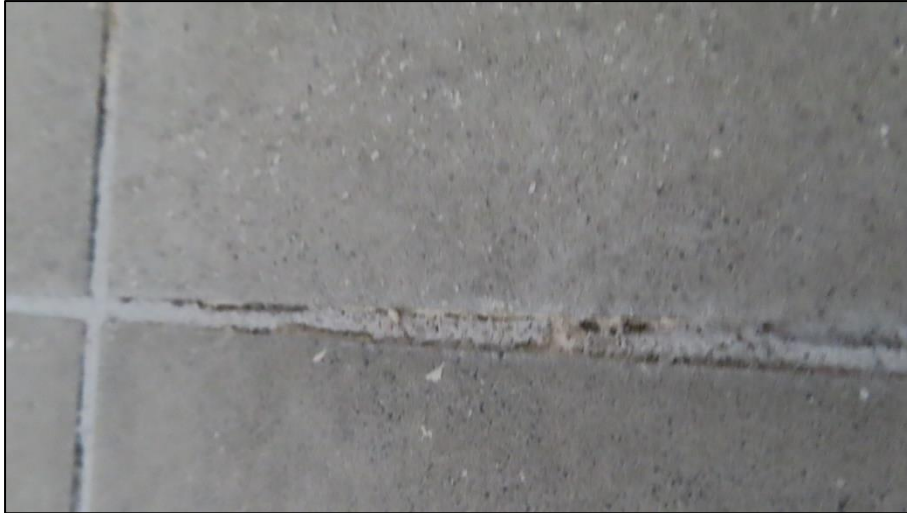
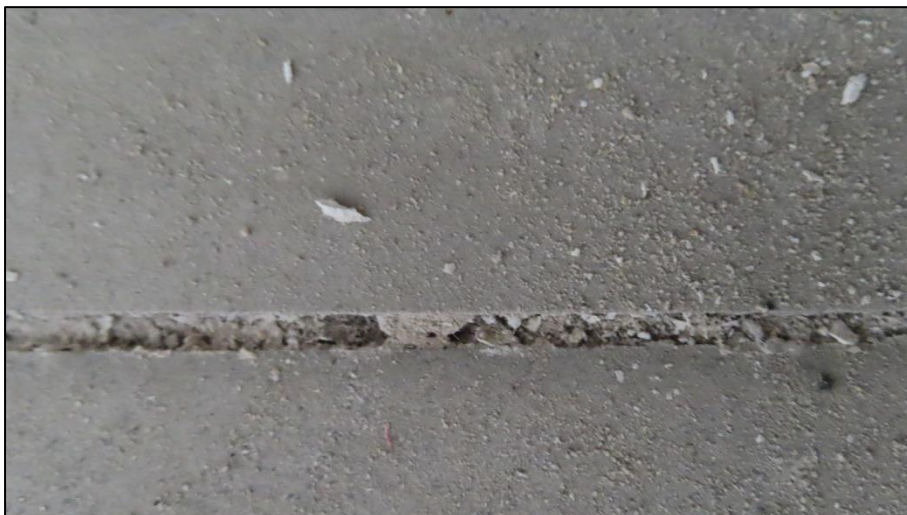
חדר שירות:

49. יש חלל וסדיקה של רובה באזורים פזורים ברחבי הדירה, הליקוי מעיד על יישום לקוי של רובה שעלול להתרחב ולהתפתח עם הזמן, הליקוי מנוגד לתקן ישראלי 1555 חלק 3 וחלק 2, והינו ליקוי תפקודי ואסתטי העלול לגרום לחדירת מים ולהתפתחות רטיבות מתחת לריצוף.

להלן תמונות של מקומות בהם נראה חלל כתוצאה מהתפוררות ובסדיקה של הרובה:

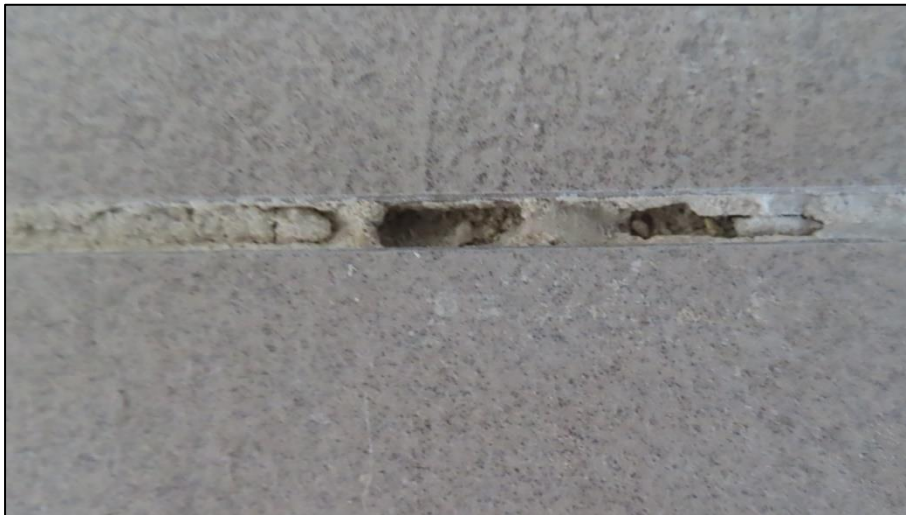
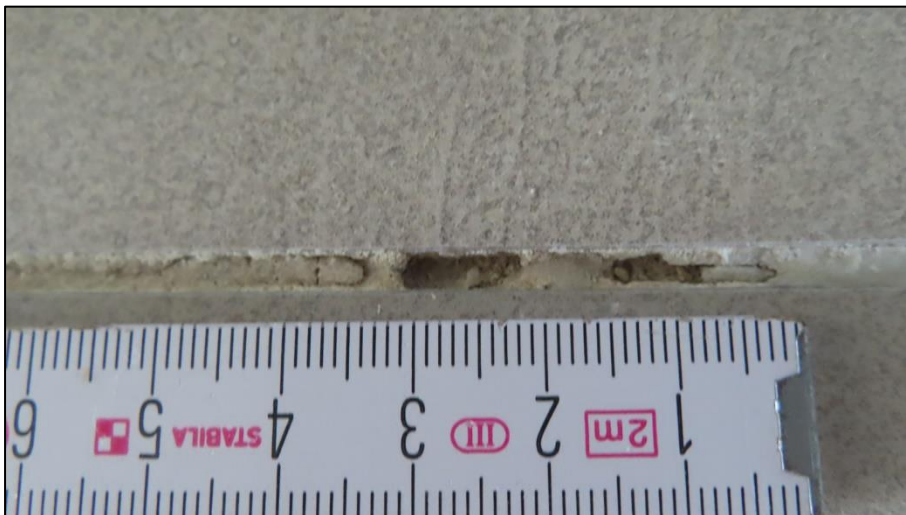
צילום מקרב של החלל והתפוררות רובה במטבח:

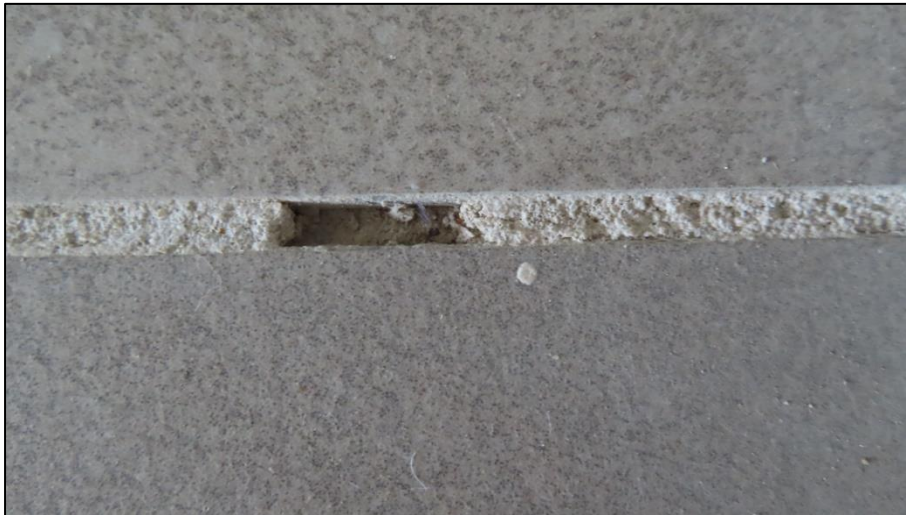
מטבח, מבט אל מיקום נוסף בו נראה חלל ברובה כתוצאה מהתפוררות רובה:

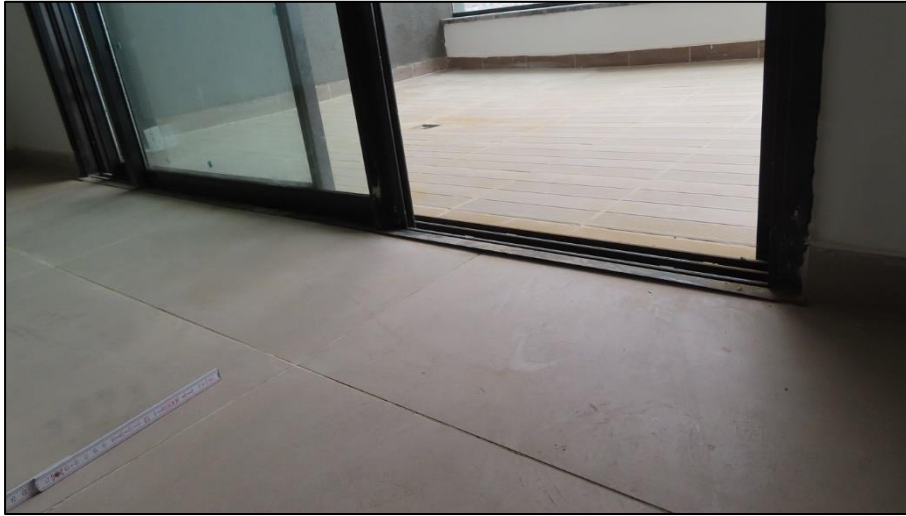
פרופיל וויטרינה יציאה למרפסת אינו מקובע בצורה מלאה אל רצפת הסלון, כתוצאה מכך הפרופיל בולט מעל מפלס הרצפה, מהווה מפגע בטיחותי וחושף את הפרופיל בפני פגיעה ובלאי מואץ.

מבט אל הפרופיל המדובר:

נדרש לקבע את הפרופיל לרצפה.  
עלות –

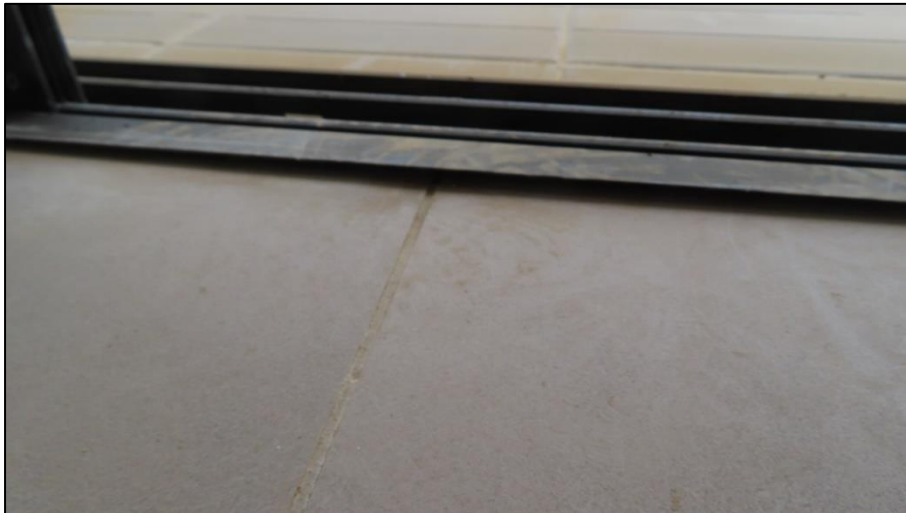
צילום מקרוב של הפרופיל, ניתן לראות שהוא בולט ושאינו מודבק בצורה מלאה אל פני ריצוף הדירה:

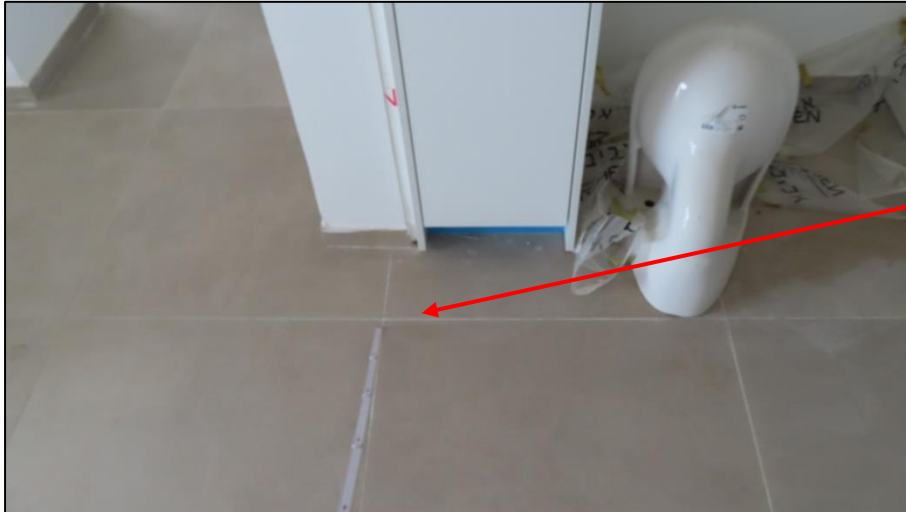
51. במועד הבדיקה נראו פגיעות ושברים בריצוף הדירה, זאת בניגוד לת"י 1555 חלק 3 סעיף 5.1.4.2 - הדורש בדיקת שלמות ונקיות האריחים, פסילה של כל אריח שאינו עומד בדרישות ת"י 314, והחלפת אריחים פגומים או אריחים שנפגעו במהלך העבודות.  
להלן תמונות למקומות בהם נמצאו אריחים שבורים:

מבט אל מיקום אריח שבזר במטבח:

נדרש לבחון את רצפת הדירה לאחר שטיפתה ולראות האם ישנם אריחים נוספים פגועים, לאחר מכן יש להחליף את כל האריחים הפגועים באריחים חדשים מאותה סדרת ייצור.

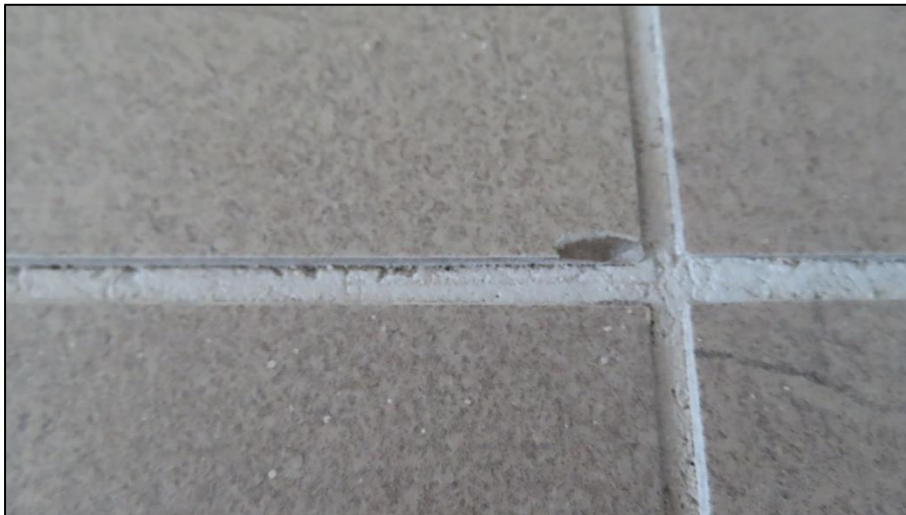
צילום מקרוב של השבר באריח:

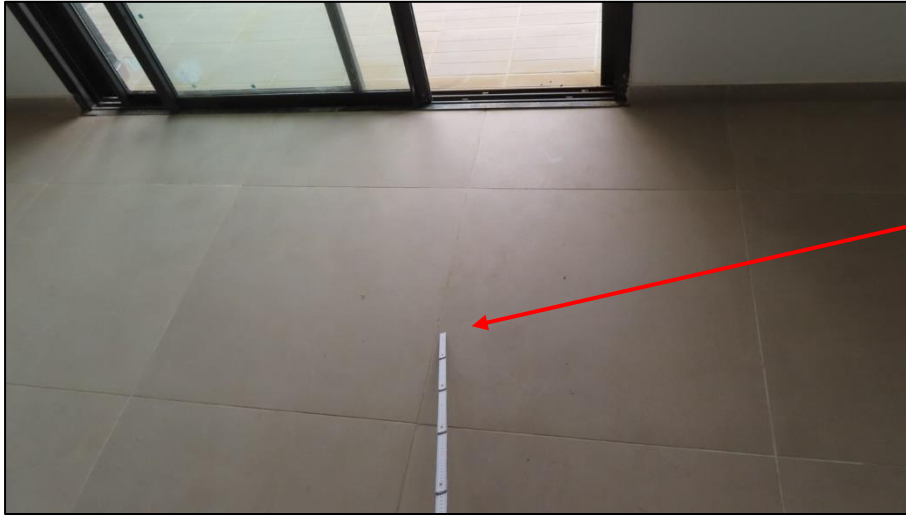
סלון, מבט אל מיקום אריח שבור:

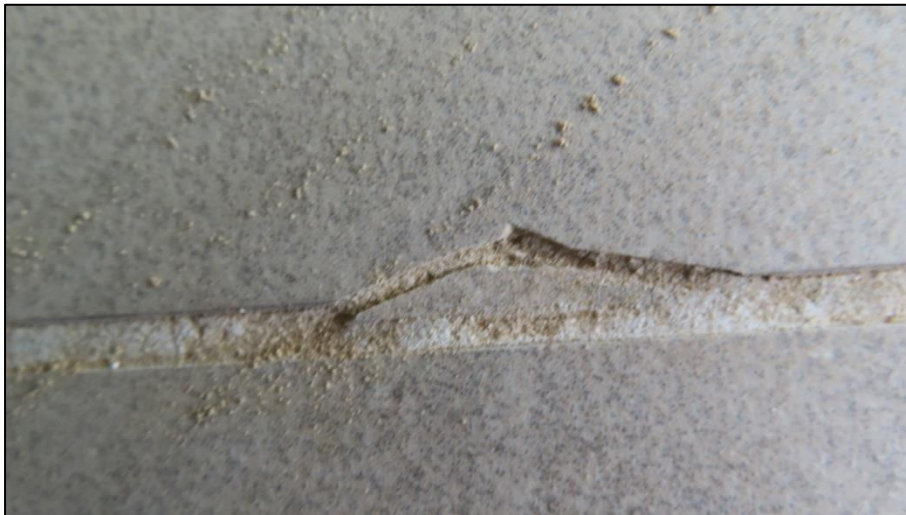
צילום מקרוב של השבר באריח:

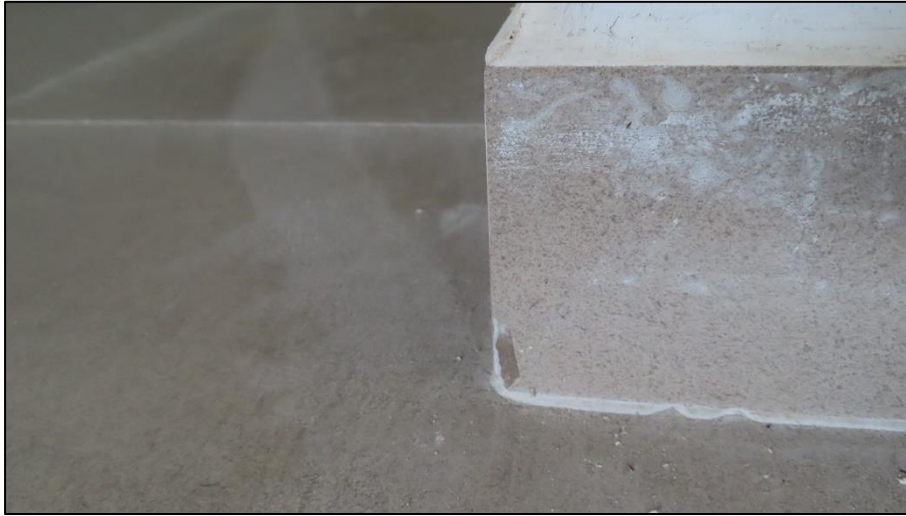
פרוזדור, מבט אל מיקום אריח שבור בפנל:

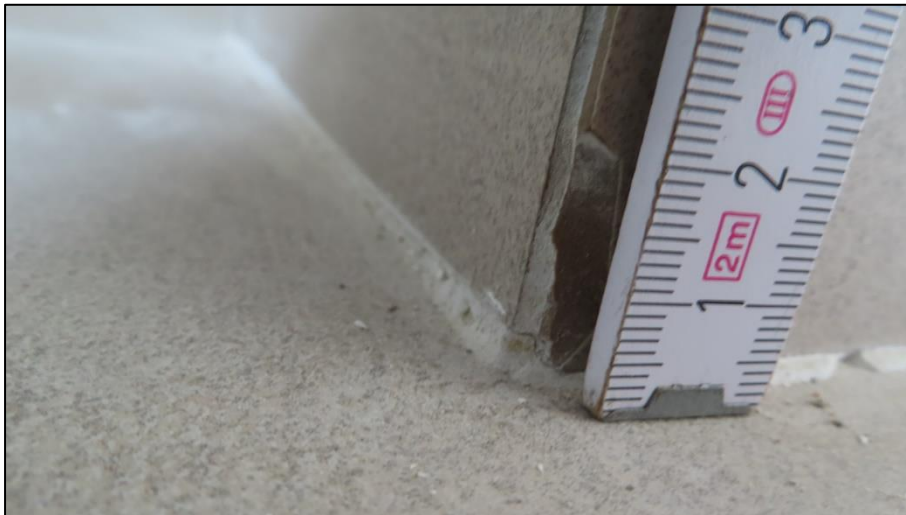
צילום מקרוב ומדידה של השבר בפנל באורך של 20 מ"מ:

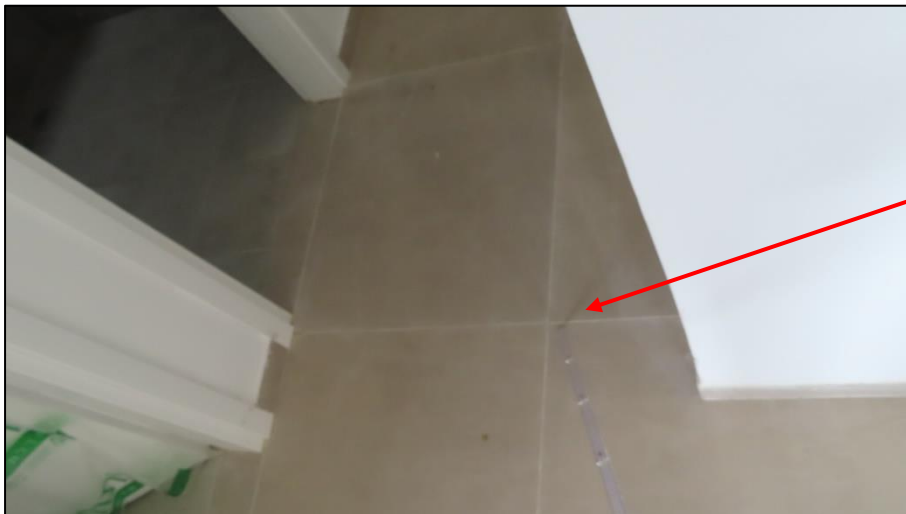
פרוזדור, מבט אל מיקום אריח שבור:

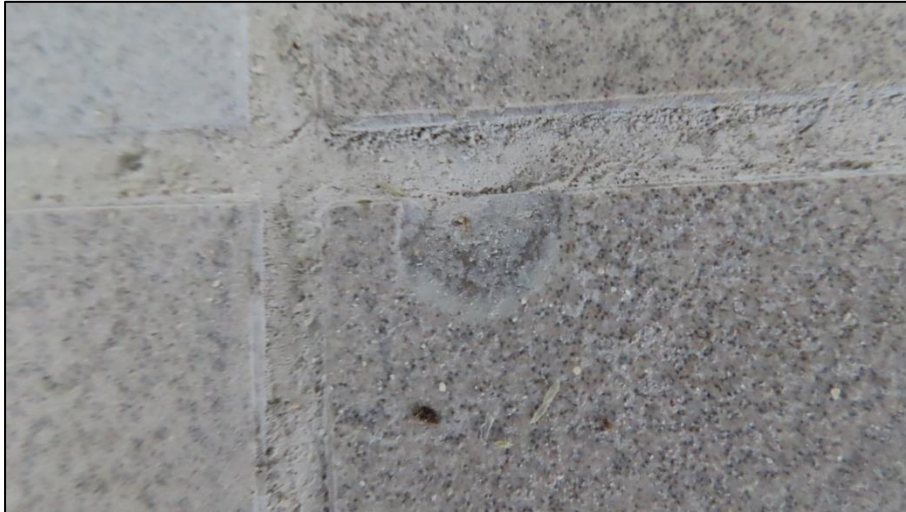
צילום מקרוב של השבר באריח:

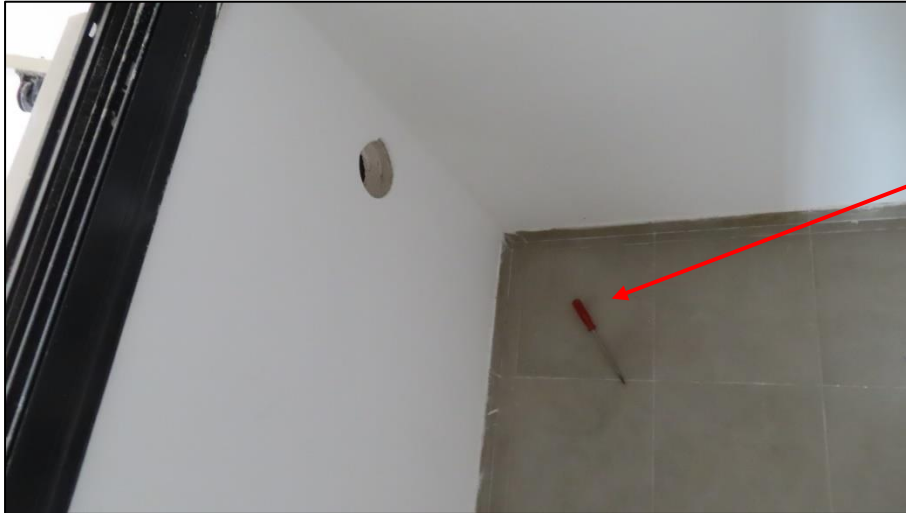
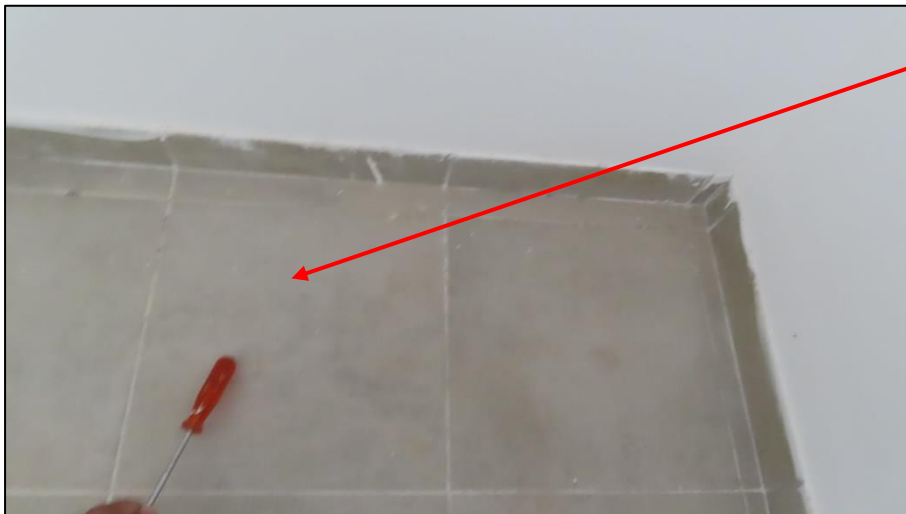
52. בחזר כביסה ישנם אריחים שבעת הקשה על גבי האריחים נשמע רעש חלול בבדיקה בלתי אמצעית, דבר מעלה חשש להדבקה לא מלאה של האריח כדורש בתקן ישראלי 1555 חלק 3 ומעלה חשד לליקוי בהדבקת הריצוף.

להלן תמונות לדוגמא של אזורים בהם נמצאו אריחים בעלי רעש חלול:

על פי תקן 1555 במקרה של חשש לליקוי בהדבקה, יש לבדוק את מערכת הריצוף ולבצע בדיקת חוזק הידבקות במתיחה בעזרת מעבדה מוסמכת.

עלות והיקף התיקון תיקבע בהתאם לממצאי בדיקת השליפה.

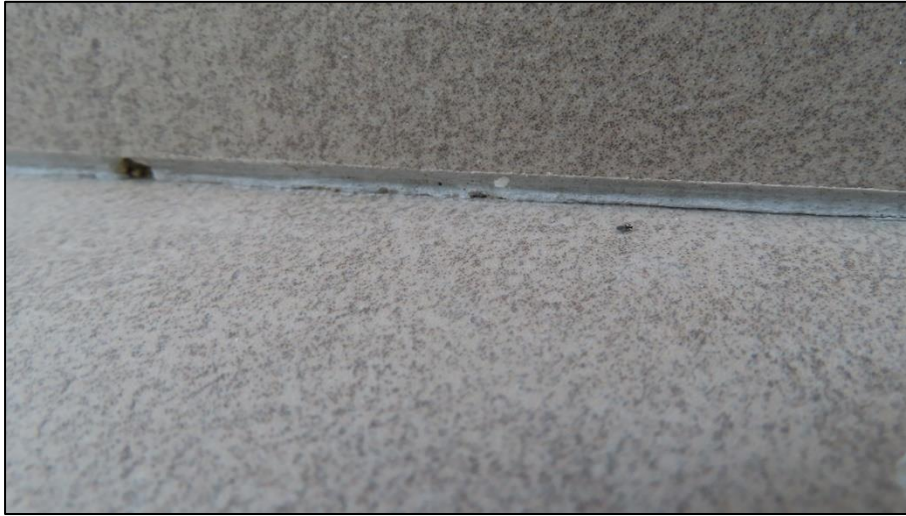
53. לא בוצע מישק הפרדה גמיש לאורך מפגש פנלים (שיפולים) עם אריחי הריצוף בדירה ובמרפסת וזאת בניגוד לתקן ישראלי 1555.3 סעיף 4.7.4 הדורש מישק הפרדה גמיש, לא בוצע מישק הפרדה לאורך מפגש ריצוף המרפסת עם חיפוי אבן בקירות חיפויים וזאת בניגוד לתקן ישראלי 1555.2 סעיף 4.7.3 הדורש לבצע מישק הפרדה גמיש, מילוי המישקים בוצע בעזרת חומר צמנטי בצורה לא אחידה, נראו אזורים בהם החומר הצמנטי גולש מעל האריח ואזורים בהם החומר הצמנטי נסדק ומתפורר, תופעת היסדקות והתפוררות החומר הצמנטי תתרחב ותחמיר במשך הזמן.

חדר שינה, צילום מקרוב של מישק צמנטי המתחיל להיסדק:

דרוש לפרק את הפנלים ולבצע מישק הפרדה גמיש בין הפנלים לריצוף, להדביק פנלים מחדש עם מרווח ומילוי בחומר איטום גמיש במישק, כנדרש בתקן ישראלי 1555.3 .

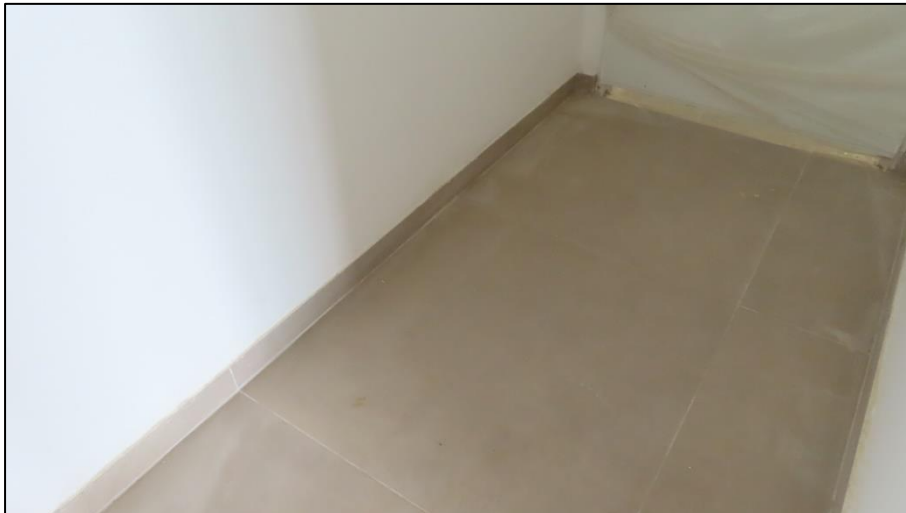
אזור דלת כניסה לדירה, מבט אל אזור לדוגמא בו נמרח חומר צמנטי בצורה הגולשת מעל האריח והפנל:

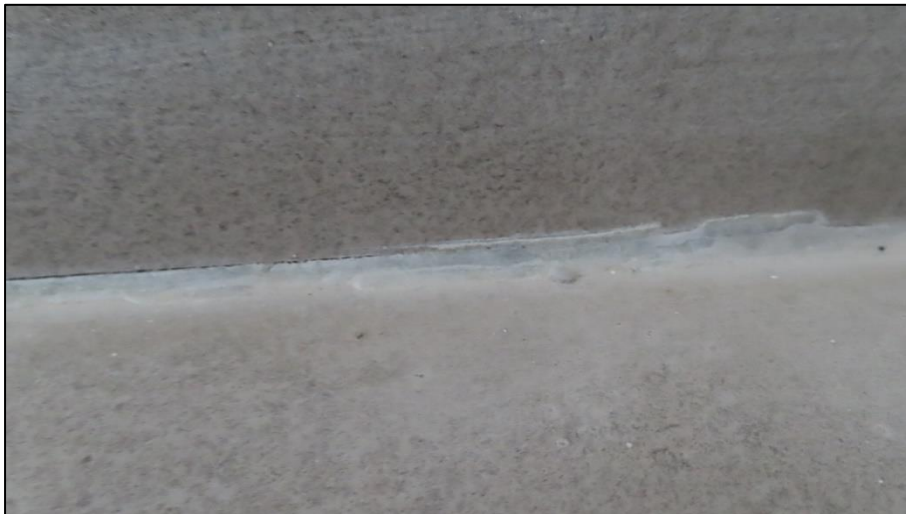
צילום מקרוב של אזור לדוגמא בו נמרח חומר צמנטי בצורה הגולשת מעל הפנל:

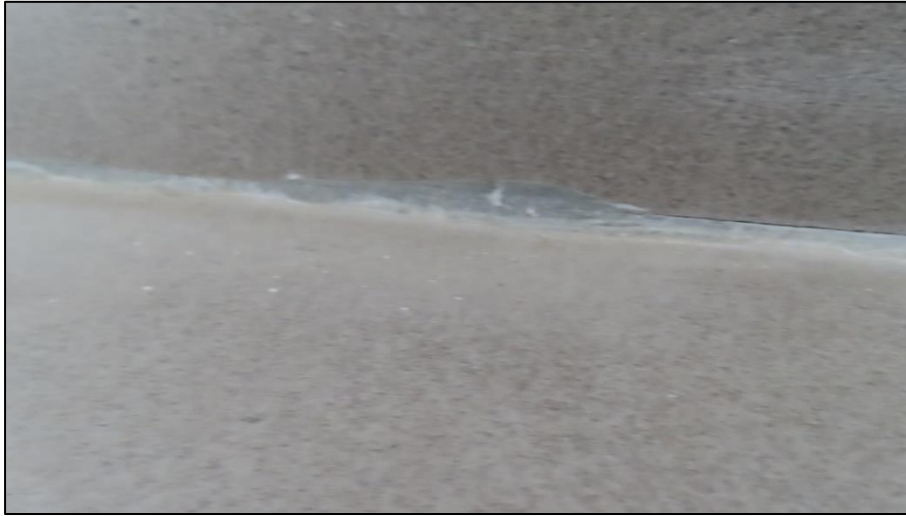
צילום מקרוב של אזור נוסף לדוגמא בו נמרח חומר צמנטי בצורה הגולשת מעל הפנל:

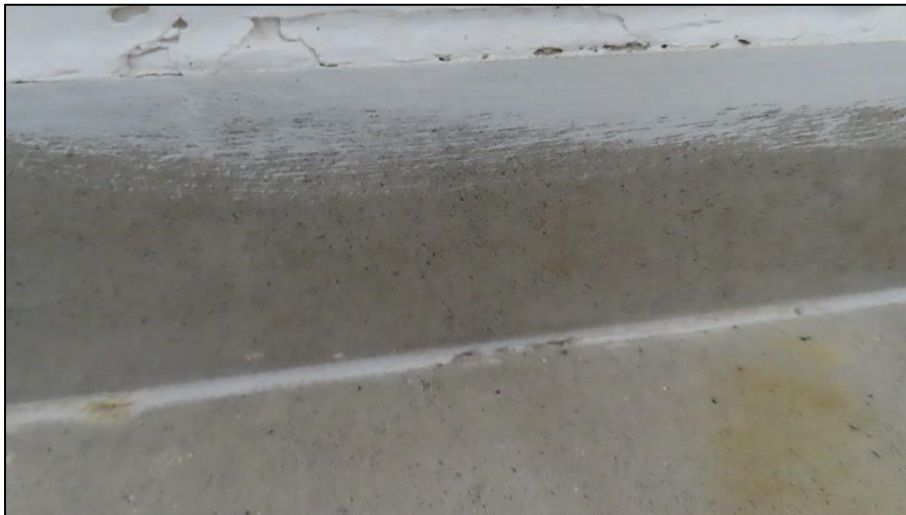
חדר בביסה, ניתן לראות התחלת סדיקה של החומר הצמנטי:

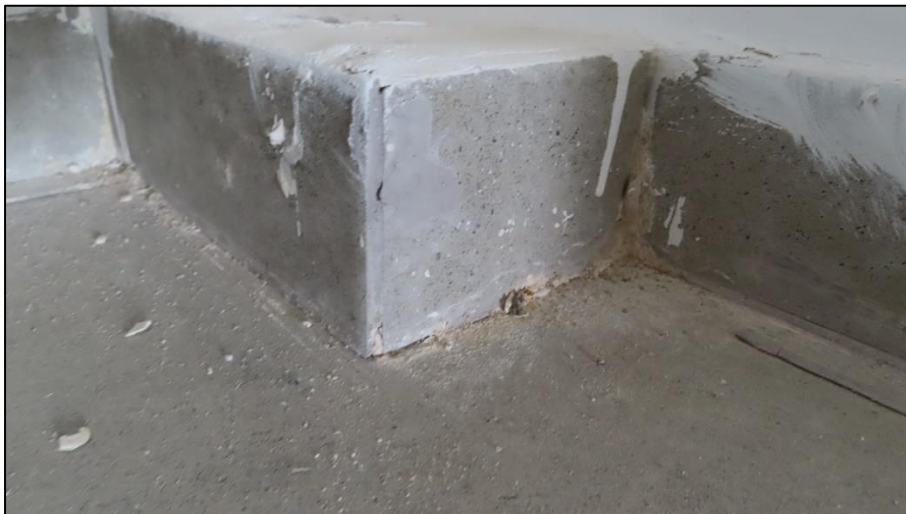
מבט אל אזור בו נראה חלל בין הפנל לריצוף:
