## חוות דעת מומחה

אני, הח"מ, נתבקשתי על ידי המזמין לתת את חוות דעתי המקצועית בנושא: ליקויי בנייה בדירה.  
אני נותן חוות דעתי זו במקום עדותי בבית המשפט, ואני מצהיר בזה כי ידוע לי היטב שלעניין  
הוראות החוק הפלילי בדבר עדות שקר בבית משפט, דין חוות דעתי זו כשהיא חתומה על ידי כדין  
עדות בבית משפט.

1. בדקתי את הדירה ב 04.05.2022 בנוכחות מזמין הבדיקה ואימו.
2. מדובר בדירת 3 חדרים בבניין משותף, הבדיקה התבצעה במועד פרוטוקול מסירה ראשונית.  
במועד הבדיקה הדירה לא הייתה מחוברת לחשמל ולא הורכבו כלים סניטרים.

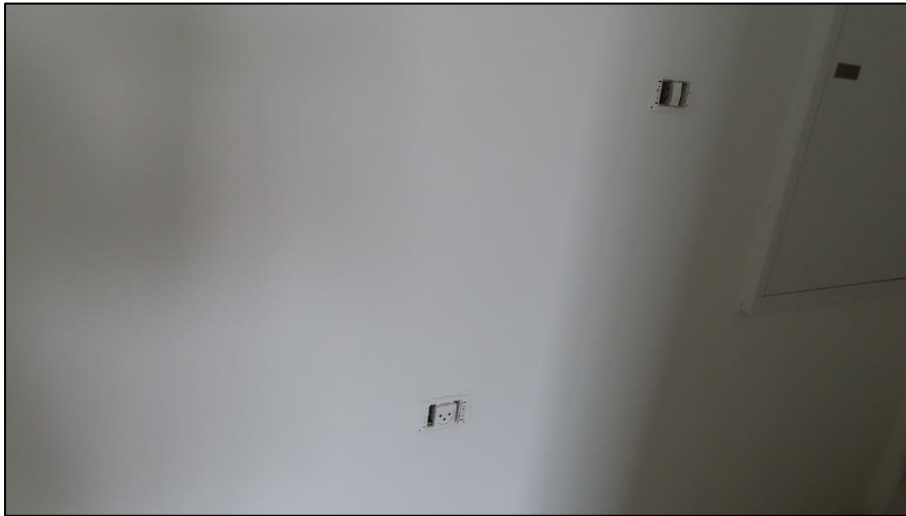
בקר ארון חשמל:

54. טרם הושלמה הרכבת מכסים ומסגרות אביזרי החשמל.

נדרש להשלים את הרכבת מסגרות ומכסי אביזרי חשמל.

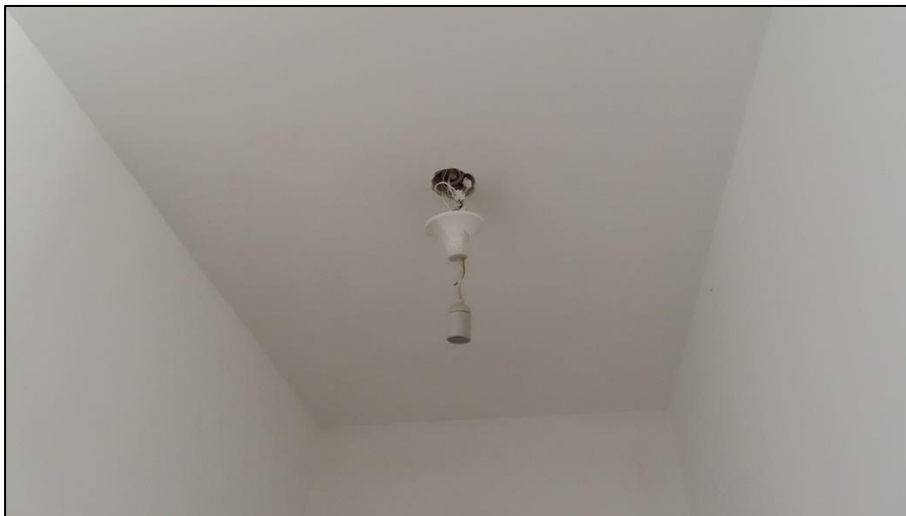
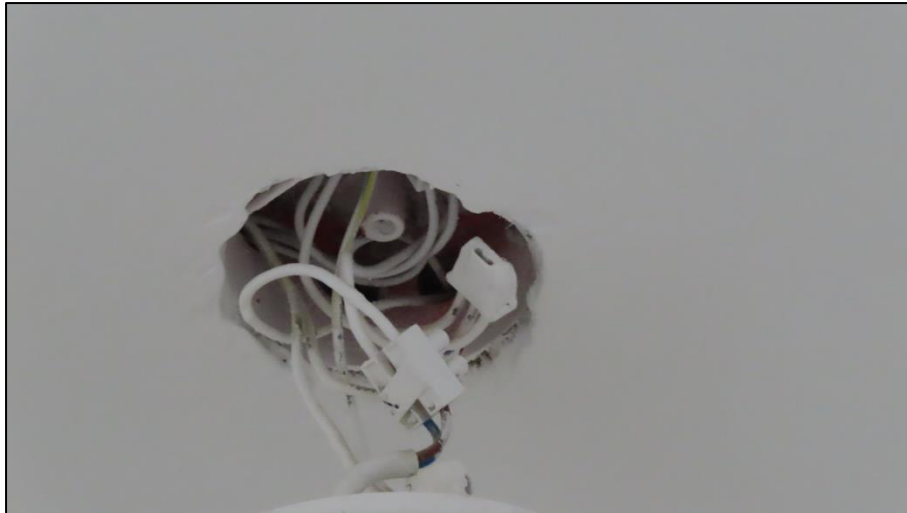
55. לא הורכבו ווים בנקודות מאור בתקרה לתליית גופי תאורה.

דרוש להרכיב ווים בנקודות מאור בתקרה לנשיאת משקל של 10 ק"ג לפחות ולפי חוק החשמל.

יש להרכיב ווים בכל נקודות התאורה בתקרת הדירה.

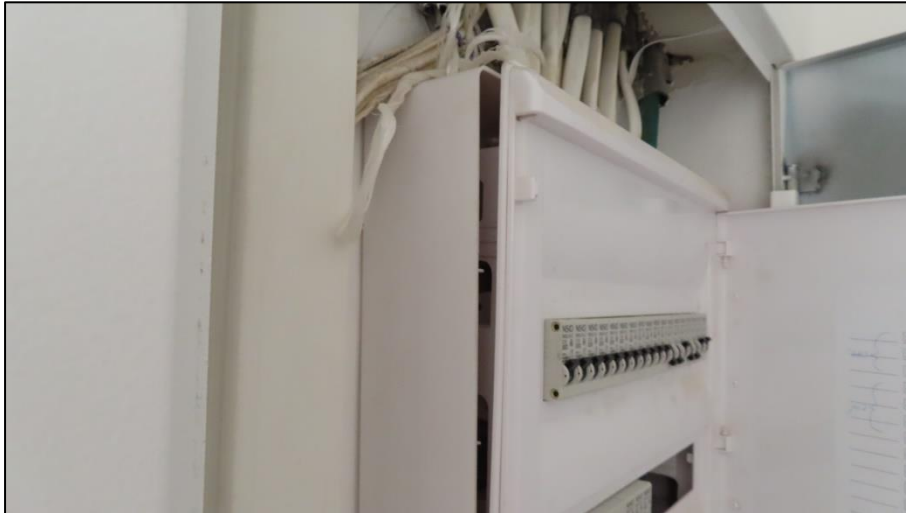
56. מסגרת ארון חשמל דירתי איננה מקובע בצורה יציבה, כתוצאה מכך מסגרת ארון החשמל נפתחת בזמן פתיחת דלת ארון החשמל.

מבט אל חוסר קיבוע של מסגרת ארון החשמל:

נדרש לקבע את מסגרת ארון החשמל.

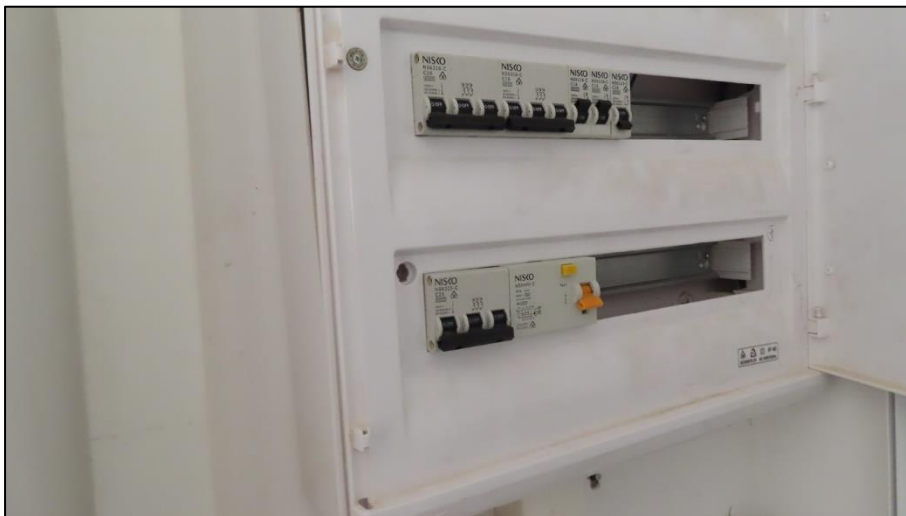
57. לא הורכבו מכסי הגנה על גבי הלוח, וזאת בניגוד לחוק החשמל הדורש הגנה על לוח החשמל, הליקוי מהווה מפגע בטיחותי.

נדרש לקבע את ארון החשמל ולהשלים פסים מ P.V.C במקומות החסרים.

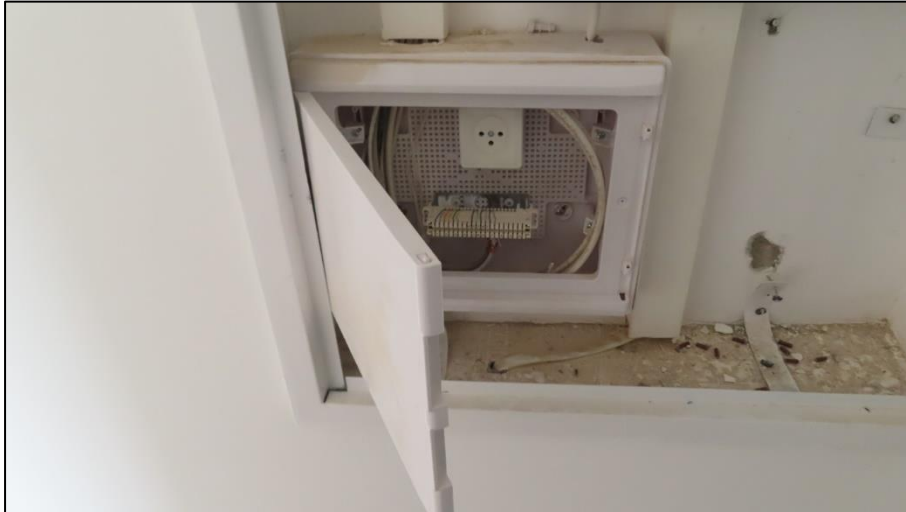
58. דלת ארון תקשורת נתקעת במסגרת ארון הפח, כתוצאה מכך איננה נפתחת בצורה מלאה, נוסף על כך ארון תקשורת בדירה נמדד במידות קטנות מהמידות המינימליות בהתאם לדרוש בתקנה 10.07 :

יש להחליף את ארון התקשורת לארון תקשורת בהתאם לתקנה 10.07, להסיטו ימינה או לשנות את כיוון פתיחת הדלת כדי לאפשר פתיחה מלא הלא שארון

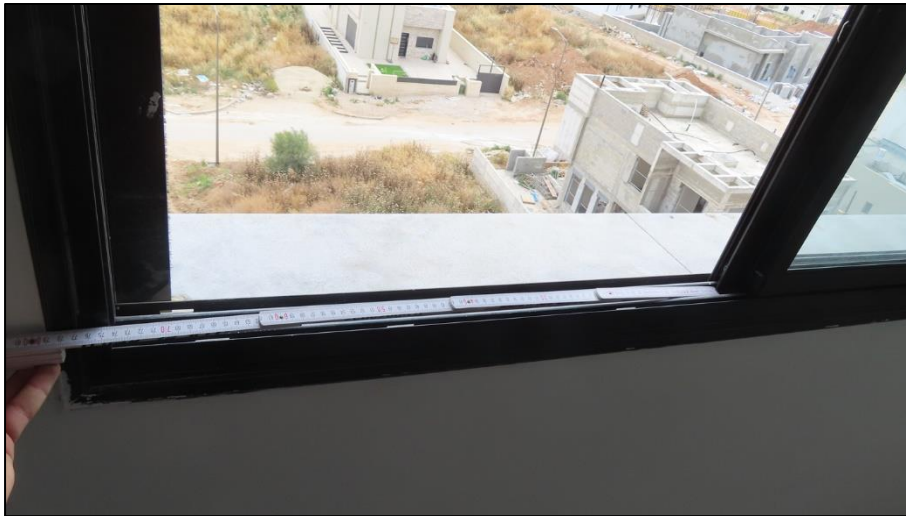
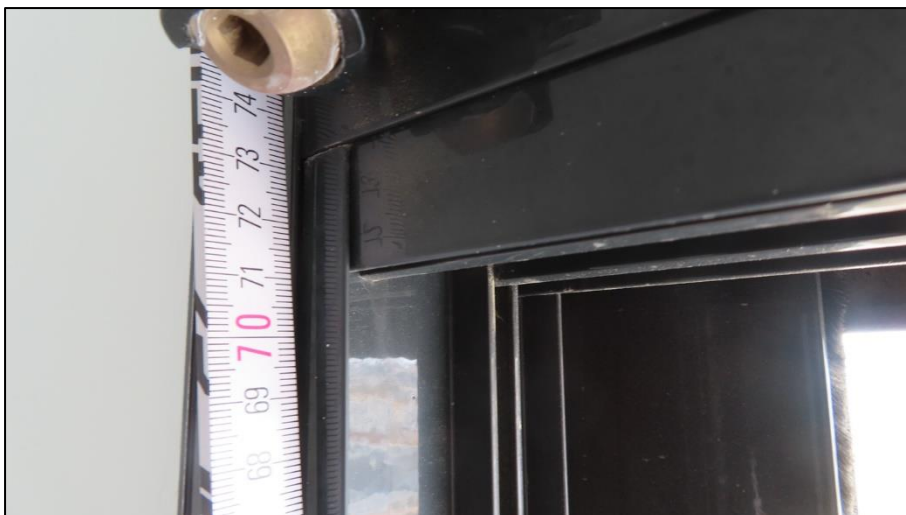
59. פתח אוורור בחדר שינה הורים הינו קטן משטח הפתח הדרוש לאוורור על פי תקנות התכנון והבניה (בקשה להיתר, תנאים ואגרות) - תקנה 2.21.

פתח אוורור בחלון חדר שינה הורים בגודל של  $0.74 \times 0.71 = 0.53$  מ"ר, שטח החדר הוא 11.35 מ"ר בקירוב ונדרש גודל פתח מינימלי בשטח של 8% מתוך שטח החדר.

כלומר נדרש פתח אוורור בשטח של  $0.08 \times 11.35 = 0.91$  מ"ר (3,000 נח)

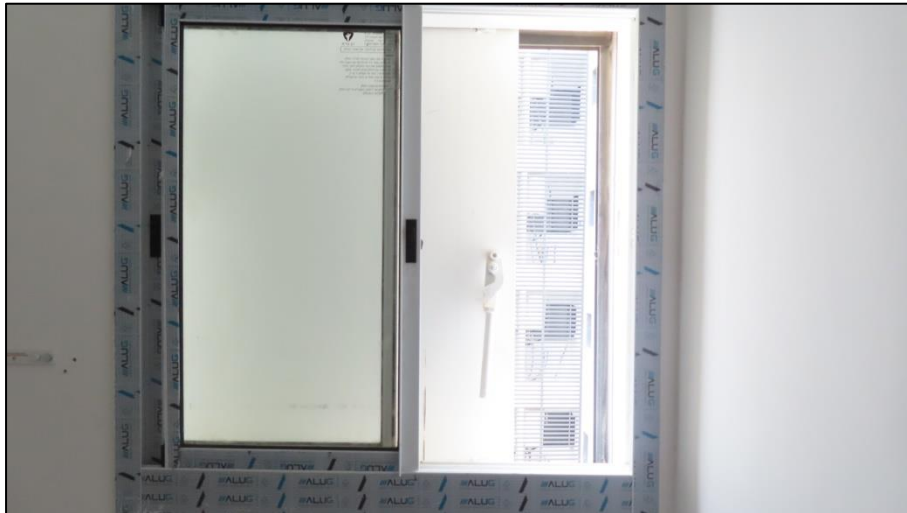
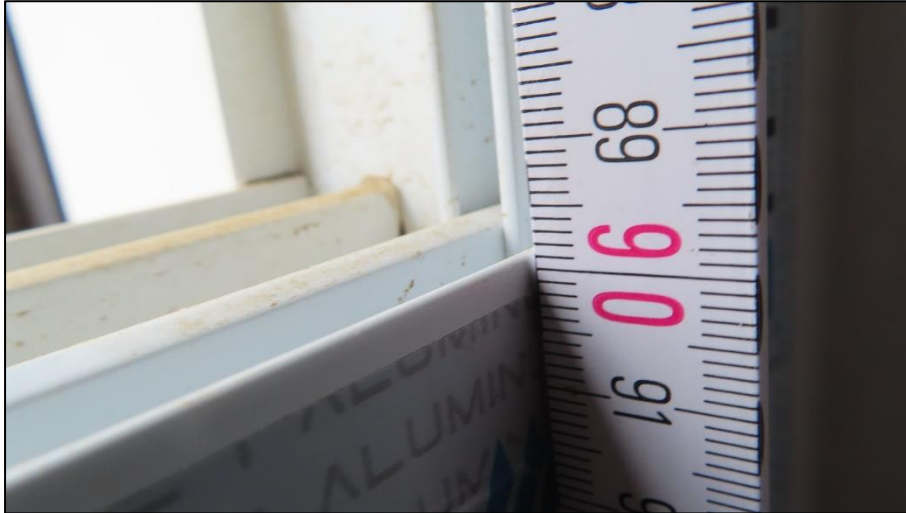
פתח אוורור בחלון ממ"ד 1 בגודל של  $0.90 \times 0.42 = 0.38$  מ"ר, שטח החדר הוא 9.23 מ"ר בקירוב ונדרש גודל פתח מינימלי בשטח של 8% מתוך שטח החדר, בוצע בדירה חלון הזזה, כ.ע.כ וזאת בניגוד לתכנית מכר הדירה בה מופיע בממ"ד חלון פתיחה ציר המאפשר פתח אוורור גדול יותר.

כלומר נדרש פתח אוורור בשטח של  $0.08 \times 9.23 = 0.74$  מ"ר (3,000 ש"ח)

דרוש להגדיל את מכלול החלונות הרשומים לעיל כולל עבודות מבניות, בנוסף נדרש להחליף את מנגנון חלון הממ"ד לפתיחה צרית.

₪.....12,000
